Studio di Fattibilità  
Progetto di Paesaggio  
delle "Leopoldine in Val di Chiana"

# DOSSIER DELLE SCHEDE COMUNALI DEL PATRIMONIO EDILIZIO

Civitella in Val di Chiana  
TIPOLOGIA B

Elab. 02 Data 30.11.17

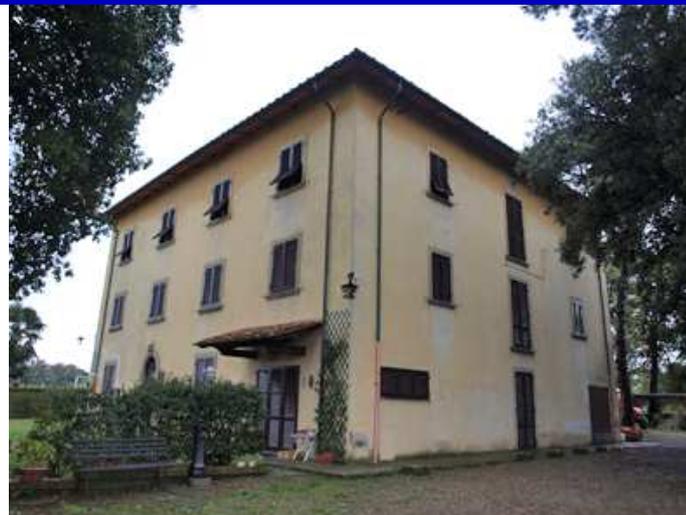
Alterazioni nelle aperture del fronte nord-est e sud-est

L'edificio, nella sua attuale veste è frutto probabilmente di un intervento non recente che lo ha portato ad assumere questo aspetto definitivo. Il confronto con il catasto leopoldino infatti testimonia una struttura planimetrica sicuramente più ridotta rispetto alla conformazione attuale. Non è possibile comunque valutare le effettive modifiche per l'assenza di documentazione fotografica storica precedente, difatti quella presente documenta l'attuale conformazione e soltanto modifiche prospettiche delle aperture e l'inserimento delle pensiline.

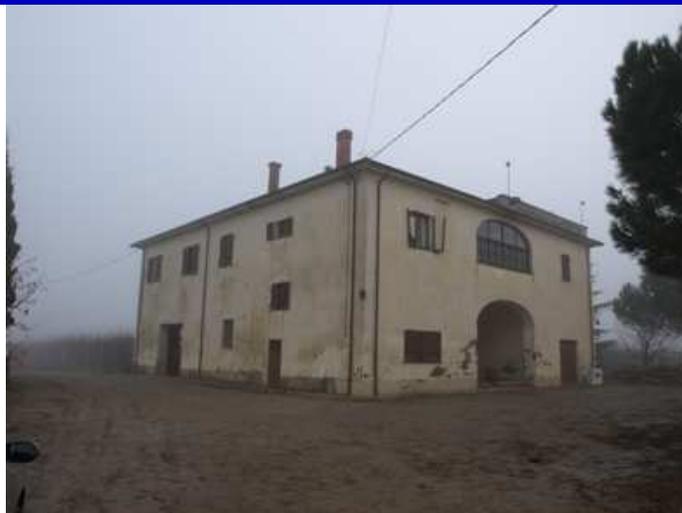
Molto alterato l'impaginato delle aperture.

Parte della copertura è stata trasformata in terrazza.

L'edificio ha subito dei interventi che lo hanno fortemente alterato sia a livello architettonico che tipologico.

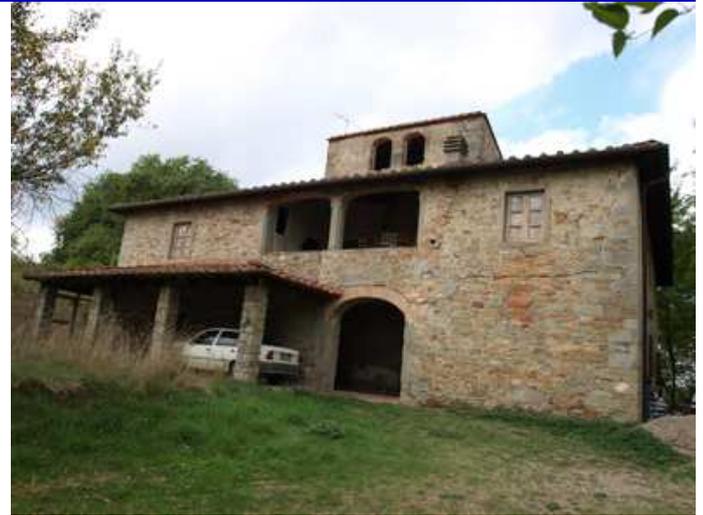
Aggiunta di portico sul fronte principale e probabile modifica della copertura nella colombaia, ambedue interventi ormai storicizzati

Edificio con interessante sistema portico-loggia; del primo una delle due arcate ad oggi risulta tamponata. La scala, disposta in vano proprio è accessibile dal portico. Interessanti i pilastri sagomati in pietra della loggia.  
Il fronte principale, originariamente perfettamente simmetrico è stato alterato dal tamponamento dell'arco a piano terra e dall'aggiunta di un portico che copre gran parte del prospetto.  
Si tratta comunque di interventi non recenti.  
E' presente un annesso di non particolare valore nella pertinenza.

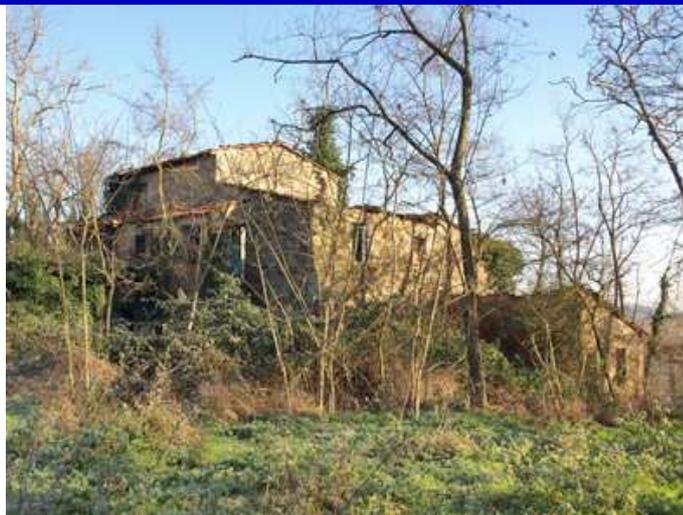
L'edificio si trova in un pessimo stato di conservazione oltre ad essere circondato da una fitta vegetazione che rende difficile la lettura dei fronti. Ancora ben leggibile l'impianto planivolumetrico originario. Il giudizio di valore è dato anche sulla base della documentazione fotografica storica.

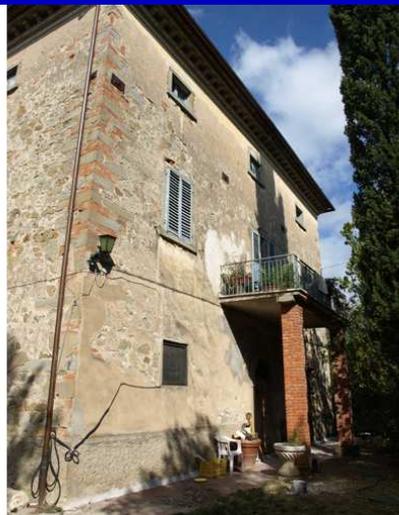
L'edificio ha mantenuto inalterate le sue caratteristiche originarie, unica alterazione da segnalare ma non recente è l'inserimento del portico con terrazza sovrastante nel fronte est che ha comportato anche l'apertura del finestrone nel fronte alterando il prospetto. Molto interessante il sistema della gronda con modanatura ad echino e mensole sagomate sovrastanti.
