Studio di Fattibilità  
Progetto di Paesaggio  
delle "Leopoldine in Val di Chiana"

**DOSSIER DELLE SCHEDE COMUNALI DEL PATRIMONIO EDILIZIO**

Cortona  
TIPOLOGIA A

Elab. 02 Data 30.11.17

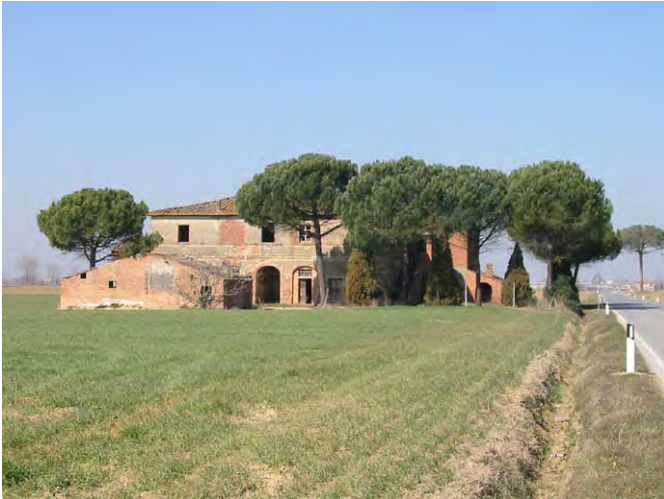
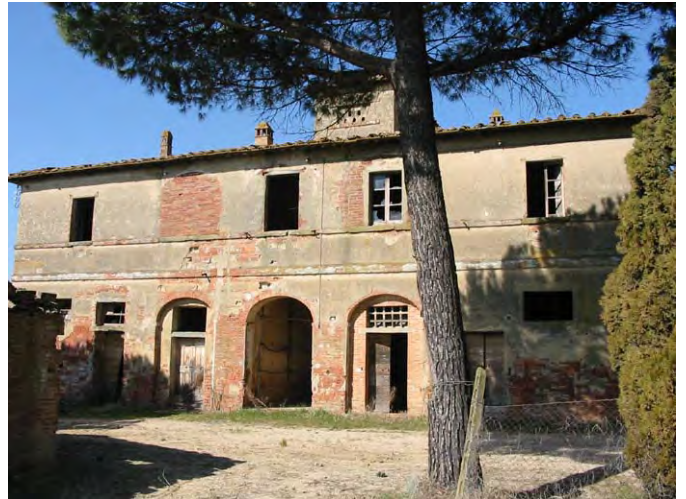
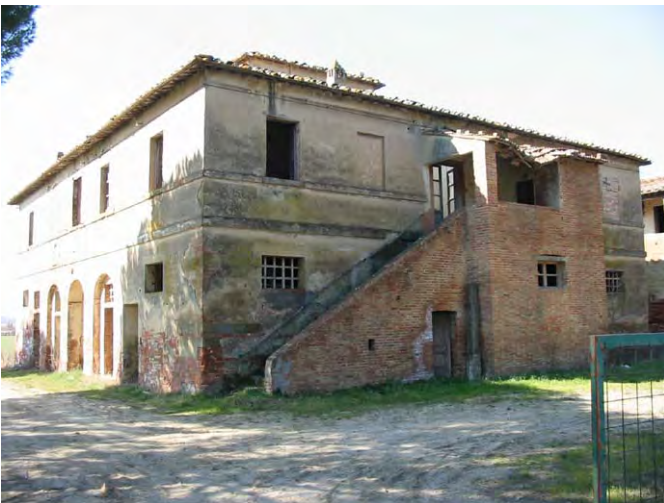
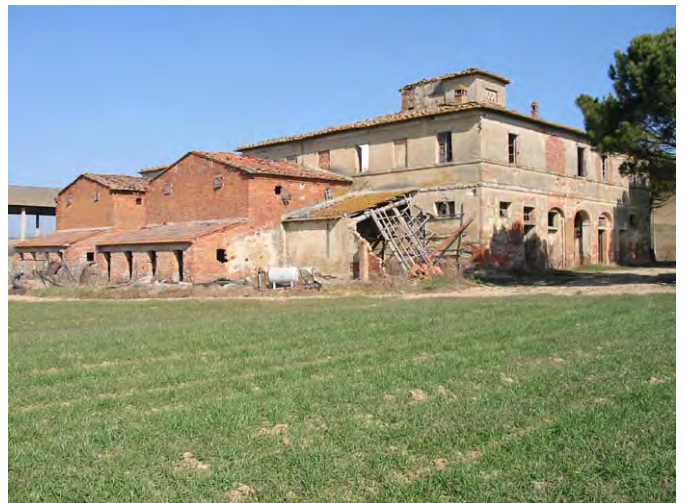
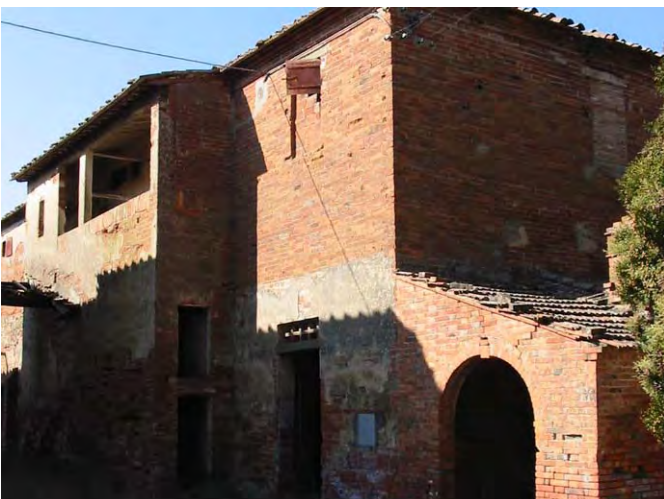
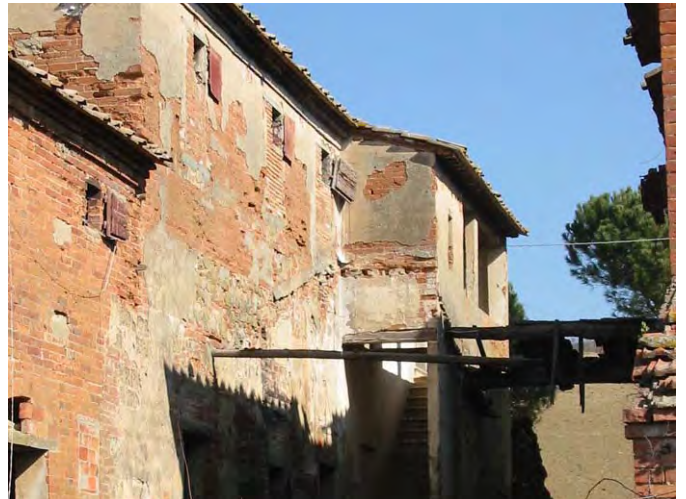
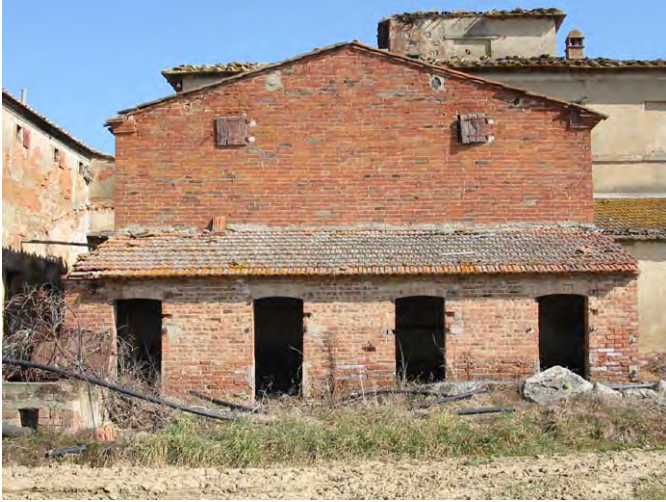
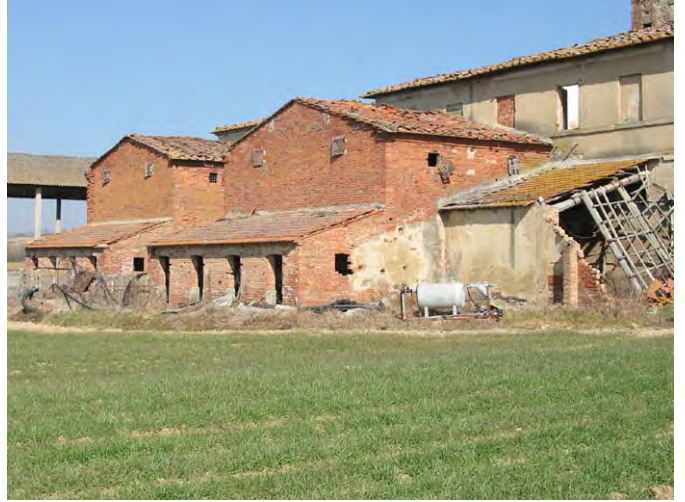
#### Edificio Principale

<b>Stato di manutenzione:</b> <input type="checkbox"/> Ottimo <input type="checkbox"/> Buono <input checked="" type="checkbox"/> Mediocre <input type="checkbox"/> Pessimo <input type="checkbox"/> Rudere	<b>Impianto architettonico:</b> <input type="checkbox"/> Sincronico <input checked="" type="checkbox"/> Diacronico <input type="checkbox"/> Integro <input checked="" type="checkbox"/> Parzialmente compromesso	<b>Interesse storico-architettonico:</b> <input type="checkbox"/> Elevato <input type="checkbox"/> Di pregio <input checked="" type="checkbox"/> Buono <input type="checkbox"/> Modesto <input type="checkbox"/> Inesistente	<b>Classificazione:</b> <input type="checkbox"/> Eccezionale <input checked="" type="checkbox"/> Buono <input type="checkbox"/> Medio <input type="checkbox"/> Scarso <input type="checkbox"/> Nullo
<b>Note:</b> Complesso edilizio di valore architettonico caratterizzato dall'edificio principale (casa colonica) e da annessi ubicati nell'area pertinenziale. L'intero complesso è in stato di abbandono ed alcuni annessi sono parzialmente diruti.

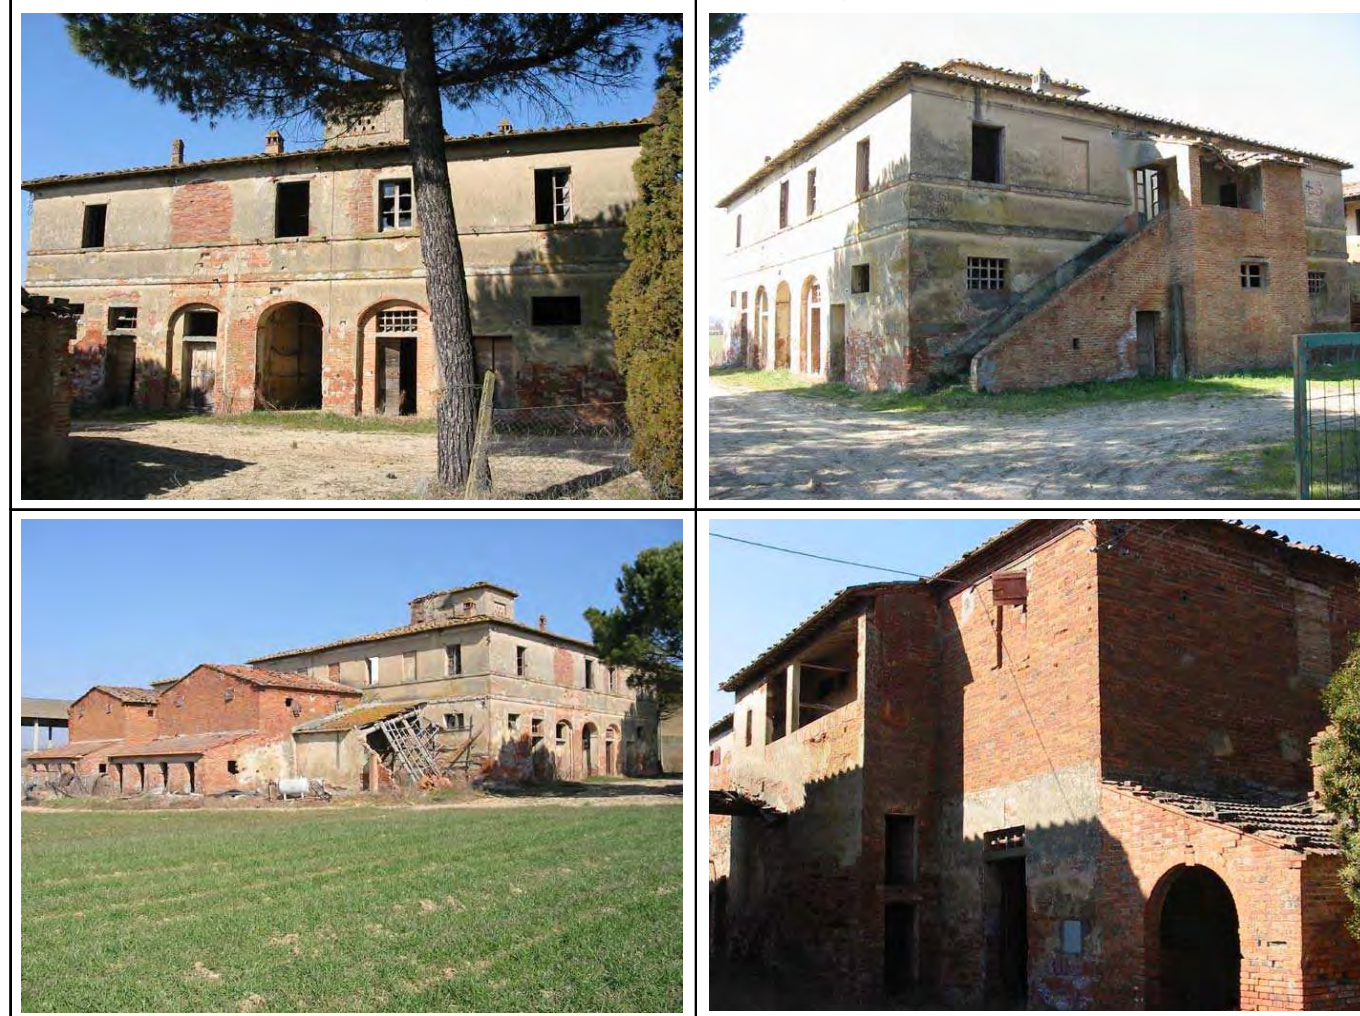
<b>5. INTERVENTI</b>	<input checked="" type="checkbox"/> Trasformazioni assenti	<input type="checkbox"/> Trasformazioni presenti	<b>6. STATO DI CONSERVAZIONE</b>
<b>T. Edilizie congrue</b>	<input type="checkbox"/> Restauro/Ristrutturazione	<input type="checkbox"/> Restauro/Ristrutturazione	<input type="checkbox"/> Buono
<input type="checkbox"/> Volumi aggiunti	<input checked="" type="checkbox"/> Volumi aggiunti	<input checked="" type="checkbox"/> Alterazioni lievi	<input type="checkbox"/> Medio
	<input type="checkbox"/> Alterazioni gravi		<input checked="" type="checkbox"/> Cattivo
			<input type="checkbox"/> Pessimo
			<input type="checkbox"/> Rudere

<b>7. NOTE EDIFICIO PRINCIPALE</b>
<i>Due abitazioni distinte con annessi, una riferibile al tipo della leopoldina.</i>

<b>8. GIUDIZIO DI SINTESI : ET</b>
Valore tipologico - architettonico: <b>E</b>
Livello di integrità: <b>T</b>

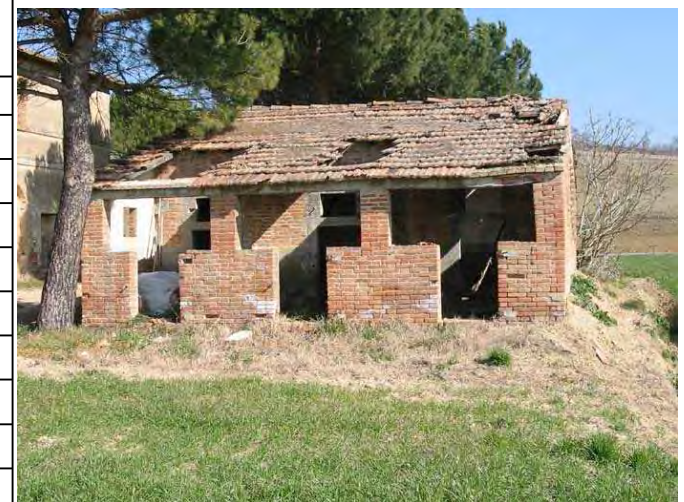
TIPOLOGIA	STATO DI CONSERVAZIONE
<b>ATTIGUI</b>	
<input type="checkbox"/> Capanna	
<input type="checkbox"/> Fienile	
<input type="checkbox"/> Stalla	
<input type="checkbox"/> Porcilaia	
<input type="checkbox"/> Essiccatoio	
<input checked="" type="checkbox"/> Rimessa	<b>Cattivo</b>
<input type="checkbox"/> Forno	
<input checked="" type="checkbox"/> Multifunz.	<b>Cattivo</b>

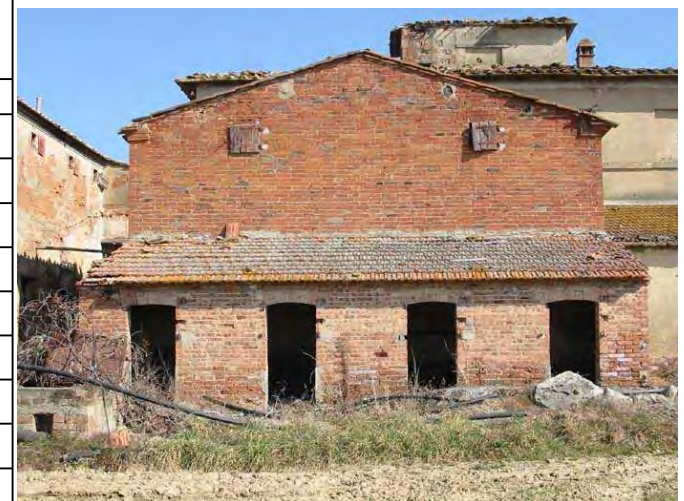
TIPOLOGIA	STATO DI CONSERVAZIONE
<b>STACCATI</b>	
<input type="checkbox"/> Capanna	
<input type="checkbox"/> Fienile	
<input type="checkbox"/> Stalla	
<input type="checkbox"/> Porcilaia	
<input type="checkbox"/> Essiccatoio	
<input type="checkbox"/> Rimessa	
<input type="checkbox"/> Forno	
<input checked="" type="checkbox"/> Multifunz.	<b>Pessimo</b>

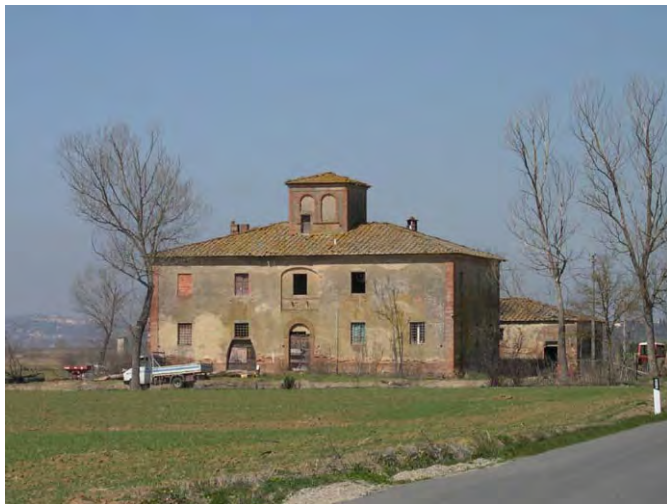
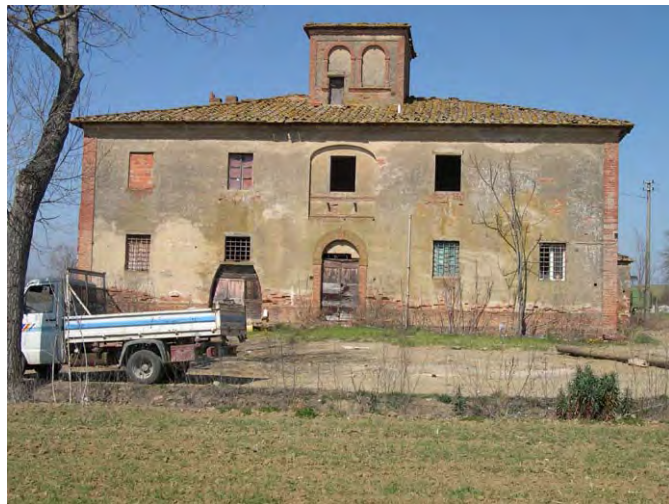
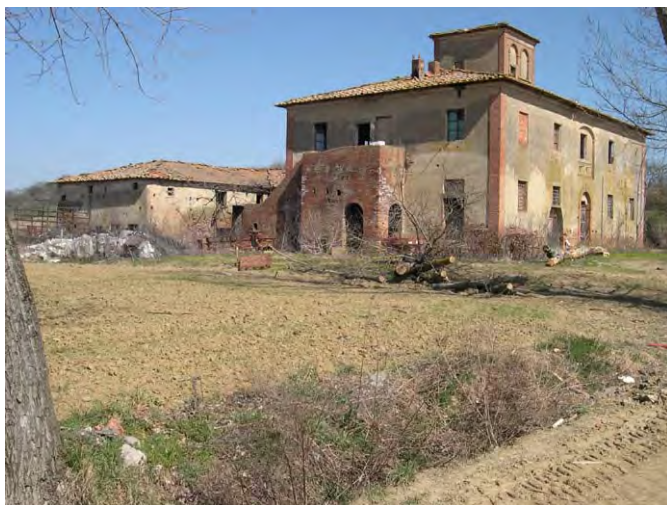
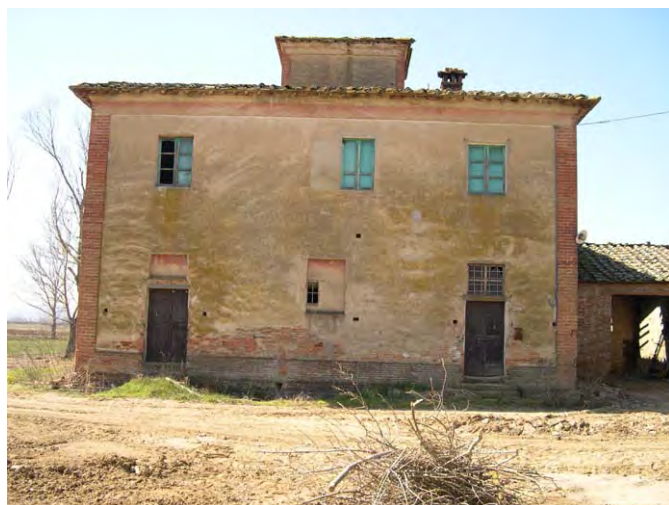
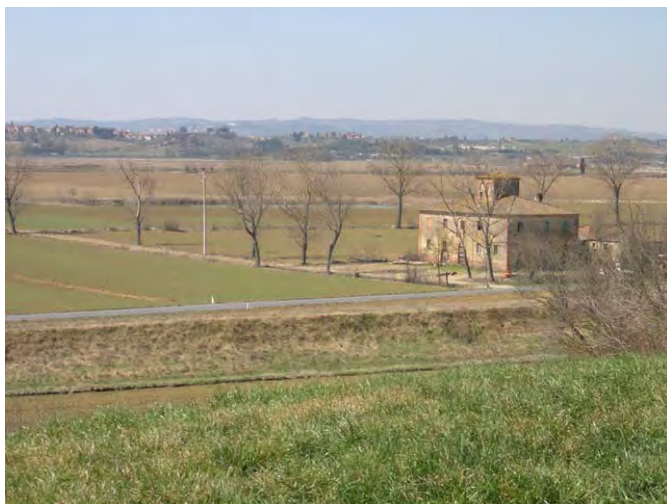
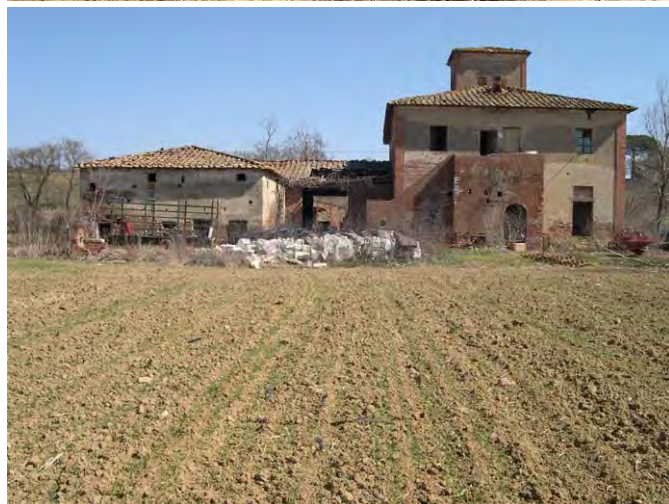
#### Edificio Principale

<b>Stato di manutenzione:</b> <input type="checkbox"/> Ottimo <input type="checkbox"/> Buono <input checked="" type="checkbox"/> Mediocre <input type="checkbox"/> Pessimo <input type="checkbox"/> Rudere	<b>Impianto architettonico:</b> <input type="checkbox"/> Sincronico <input checked="" type="checkbox"/> Diacronico <input type="checkbox"/> Integro <input checked="" type="checkbox"/> Parzialmente compromesso	<b>Interesse storico-architettonico:</b> <input type="checkbox"/> Elevato <input type="checkbox"/> Di pregio <input checked="" type="checkbox"/> Buono <input type="checkbox"/> Modesto <input type="checkbox"/> Inesistente	<b>Classificazione:</b> <input type="checkbox"/> Eccezionale <input checked="" type="checkbox"/> Buono <input type="checkbox"/> Medio <input type="checkbox"/> Scarso <input type="checkbox"/> Nullo
<b>Note:</b> Casa colonica di valore storico ed architettonico meritevole di tutela e conservazione poiché espressione tipologica dell'architettura dei luoghi.

Modalità d'intervento : diretto

Categorie d'intervento ammesse: 1-2-3

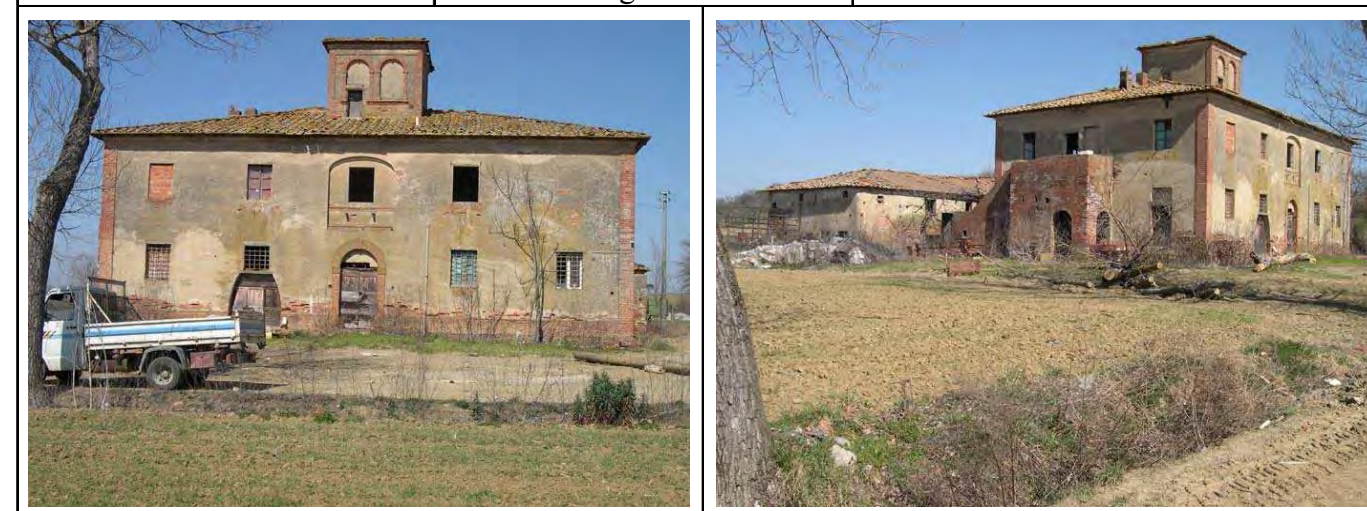
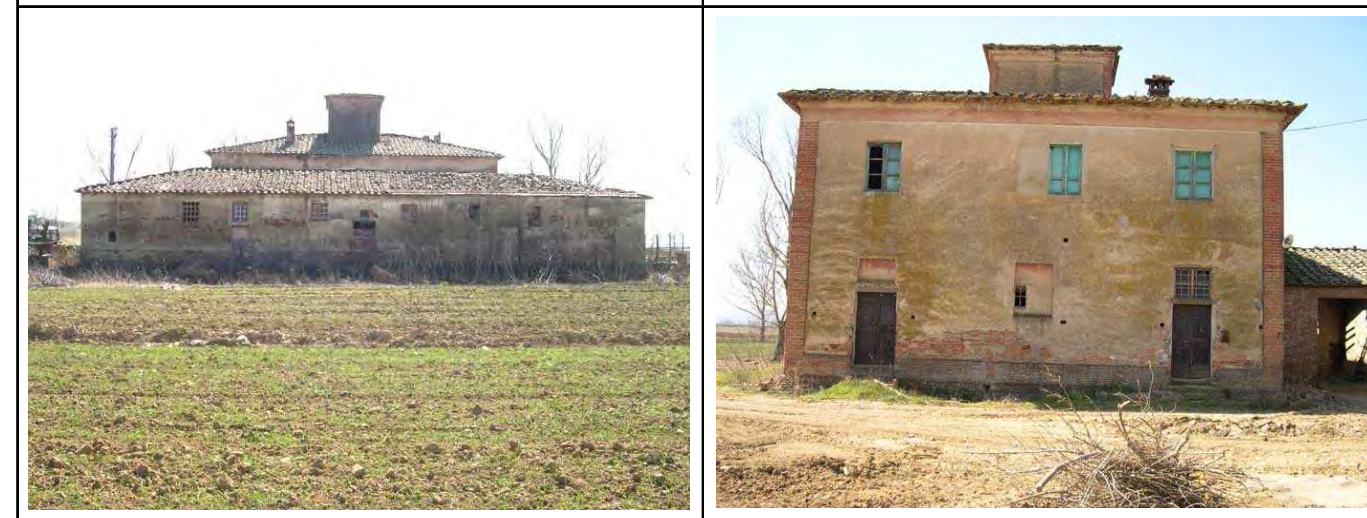
<b>5. INTERVENTI</b>	<input type="checkbox"/> Trasformazioni assenti	<input checked="" type="checkbox"/> Trasformazioni presenti	<b>6. STATO DI CONSERVAZIONE</b>
<b>T. Edilizie congrue</b>	<input type="checkbox"/> Restauro/Ristrutturazione	<input type="checkbox"/> Restauro/Ristrutturazione	<input type="checkbox"/> Buono
<input type="checkbox"/> Volumi aggiunti	<input checked="" type="checkbox"/> Volumi aggiunti	<input type="checkbox"/> Alterazioni lievi	<input type="checkbox"/> Medio
	<input checked="" type="checkbox"/> Alterazioni gravi		<input checked="" type="checkbox"/> Cattivo
			<input type="checkbox"/> Pessimo
			<input type="checkbox"/> Rudere

**7. NOTE EDIFICIO PRINCIPALE**  
*Leopoldina. Nata come unità abitativa singola è stata poi frazionata in più unità con l'inserimento di un nuovo corpo scala nel lato corto.*

**8. GIUDIZIO DI SINTESI : EA**  
 Valore tipologico - architettonico: *E*  
 Livello di integrità: *A*

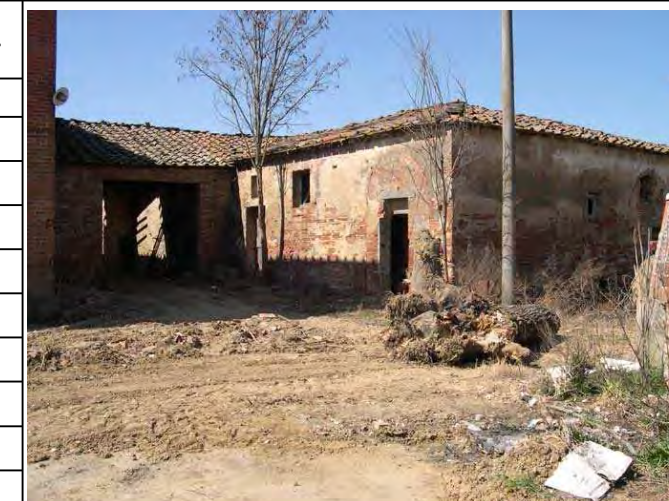
TIPOLOGIA	STATO DI CONSERVAZIONE
<b>ATTIGUI</b>	
<input type="checkbox"/> Capanna	
<input type="checkbox"/> Fienile	
<input type="checkbox"/> Stalla	
<input type="checkbox"/> Porcilaia	
<input type="checkbox"/> Essiccatoio	
<input type="checkbox"/> Rimessa	
<input type="checkbox"/> Forno	
<input checked="" type="checkbox"/> Multifunz.	<b>Pessimo</b>

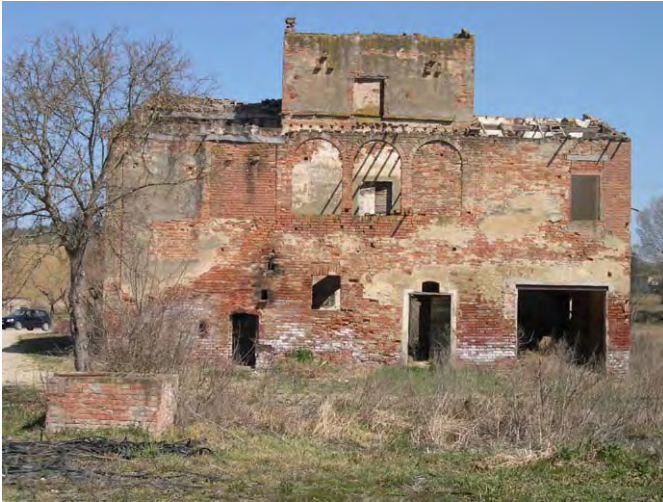
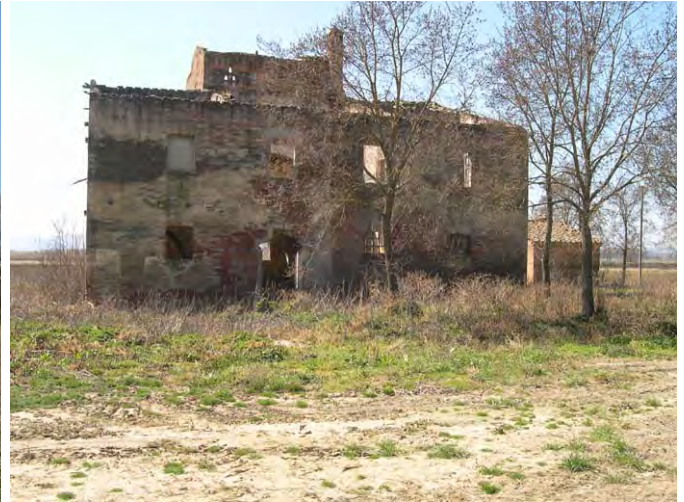
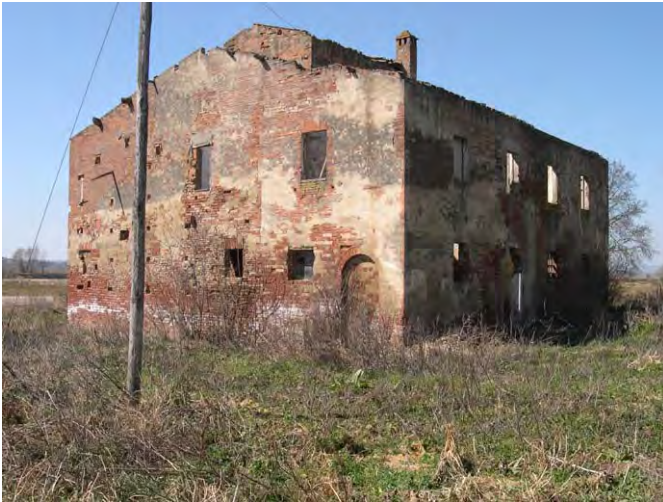
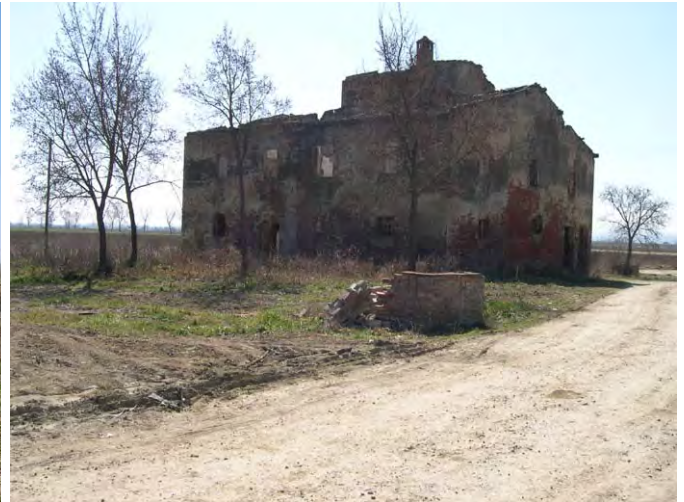
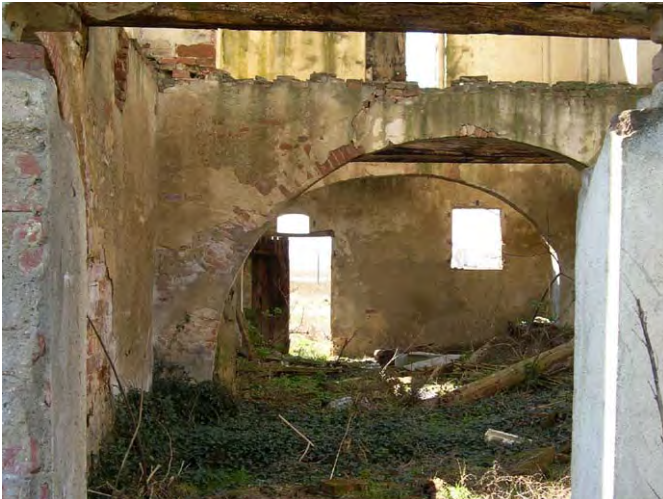
#### Edificio Principale

<b>Stato di manutenzione:</b> <input type="checkbox"/> Ottimo <input type="checkbox"/> Buono <input type="checkbox"/> Mediocre <input checked="" type="checkbox"/> Pessimo <input type="checkbox"/> Rudere	<b>Impianto architettonico:</b> <input type="checkbox"/> Sincronico <input checked="" type="checkbox"/> Diacronico <input type="checkbox"/> Integro <input checked="" type="checkbox"/> Parzialmente compromesso	<b>Interesse storico-architettonico:</b> <input type="checkbox"/> Elevato <input type="checkbox"/> Di pregio <input checked="" type="checkbox"/> Buono <input type="checkbox"/> Modesto <input type="checkbox"/> Inesistente	<b>Classificazione:</b> <input type="checkbox"/> Eccezionale <input checked="" type="checkbox"/> Buono <input type="checkbox"/> Medio <input type="checkbox"/> Scarso <input type="checkbox"/> Nullo
<b>Note:</b> Edificio in stato di abbandono e parzialmente diruto.

Modalità d'intervento : diretto

Categorie d'intervento ammesse: 1-2-3

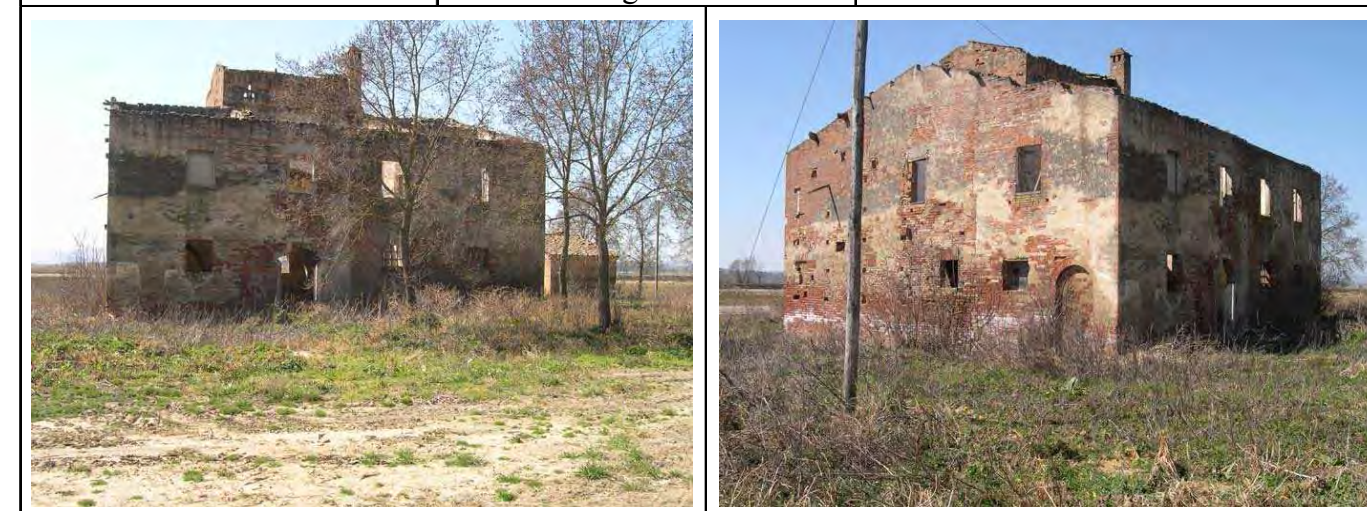
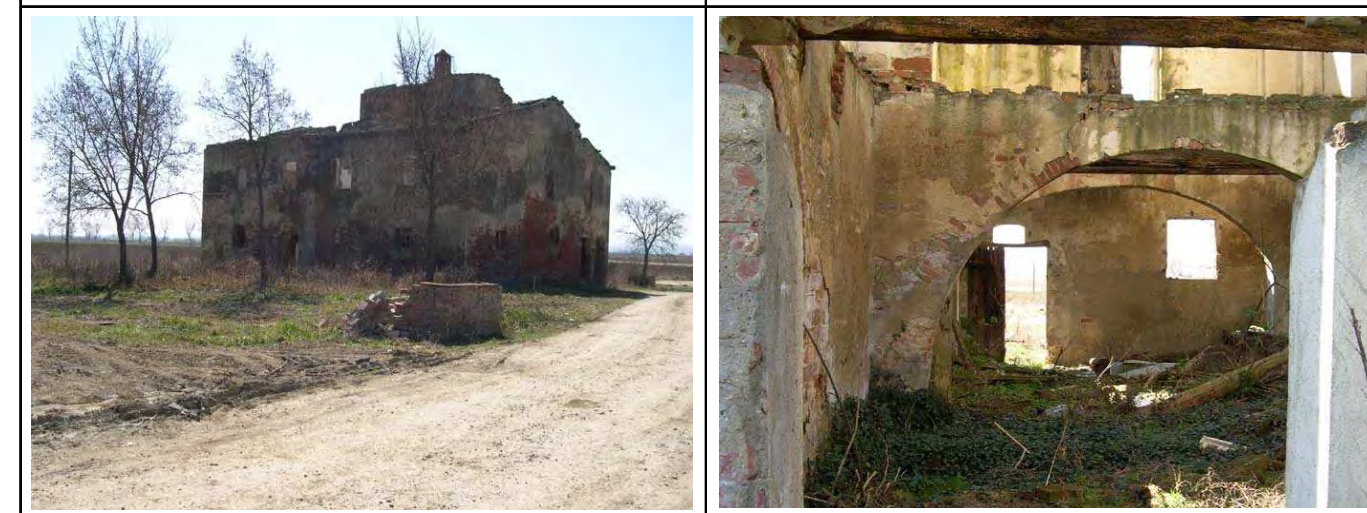
<b>5. INTERVENTI</b>	<input type="checkbox"/> Trasformazioni assenti	<input checked="" type="checkbox"/> Trasformazioni presenti	<b>6. STATO DI CONSERVAZIONE</b>
<b>T. Edilizie congrue</b>	<input type="checkbox"/> Restauro/Ristrutturazione	<input type="checkbox"/> Volumi aggiunti	<input type="checkbox"/> Buono
<input type="checkbox"/> Volumi aggiunti	<input type="checkbox"/> Alterazioni lievi	<input type="checkbox"/> Alterazioni gravi	<input type="checkbox"/> Medio
			<input type="checkbox"/> Cattivo
			<input type="checkbox"/> Pessimo
			<input checked="" type="checkbox"/> Rudere

<b>7. NOTE EDIFICIO PRINCIPALE</b>
<i>Assimilabile alla tipologia della leopoldina</i>

<b>8. GIUDIZIO DI SINTESI : EA</b>
Valore tipologico - architettonico: <i>E</i>
Livello di integrità: <i>A</i>

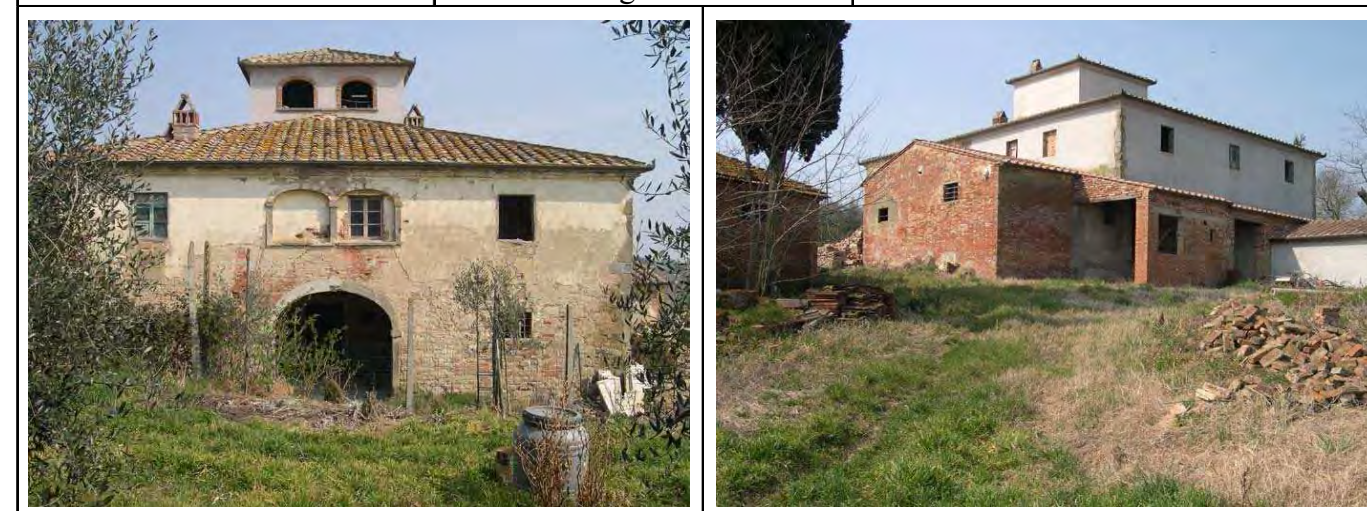
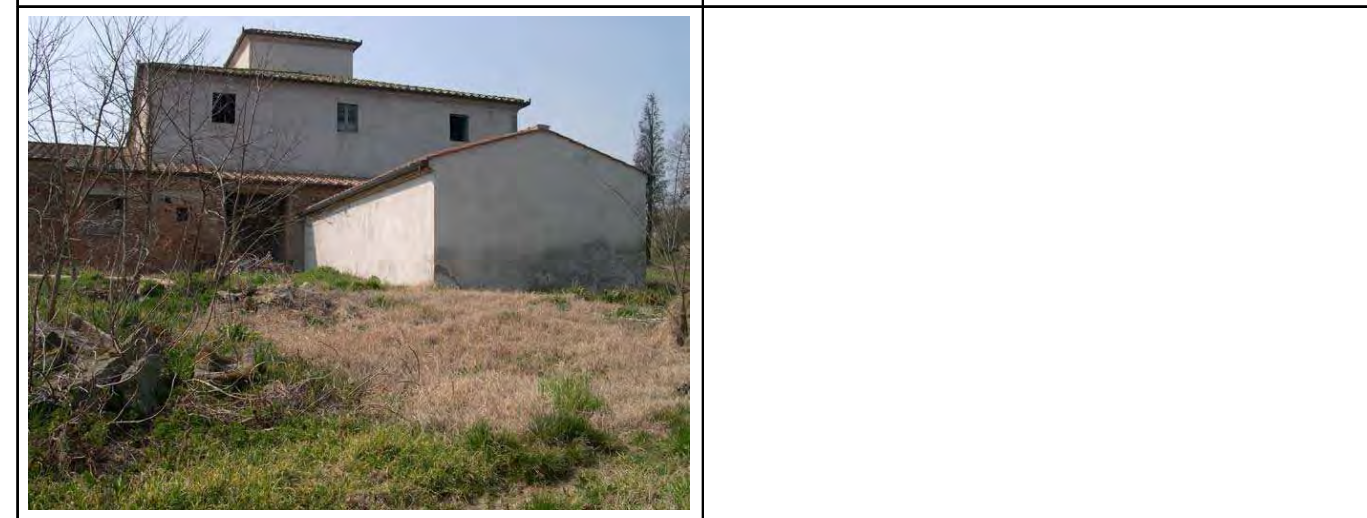
<b>5. INTERVENTI</b>		<b>6. STATO DI CONSERVAZIONE</b>
<input type="checkbox"/> Trasformazioni assenti	<input checked="" type="checkbox"/> Trasformazioni presenti	<input type="checkbox"/> Buono
<b>T. Edilizie congrue</b>	<b>T. Edilizie non congrue</b>	<input type="checkbox"/> Medio
<input type="checkbox"/> Restauro/Ristrutturazione	<input type="checkbox"/> Restauro/Ristrutturazione	<input checked="" type="checkbox"/> Cattivo
<input type="checkbox"/> Volumi aggiunti	<input checked="" type="checkbox"/> Volumi aggiunti	<input type="checkbox"/> Pessimo
	<input type="checkbox"/> Alterazioni lievi	<input type="checkbox"/> Rudere
	<input checked="" type="checkbox"/> Alterazioni gravi

**7. NOTE EDIFICIO PRINCIPALE**  
*Lavori in corso. L'abitazione è chiaramente riconducibile alla tipologia della casa leopoldina alla quale sono stati addossati, nel corso dell'attuale ristrutturazione una serie di volumi che hanno compromesso l'integrità dei caratteri tipologici originari.*

**8. GIUDIZIO DI SINTESI : EA**  
 Valore tipologico - architettonico: **E**  
 Livello di integrità: **A**

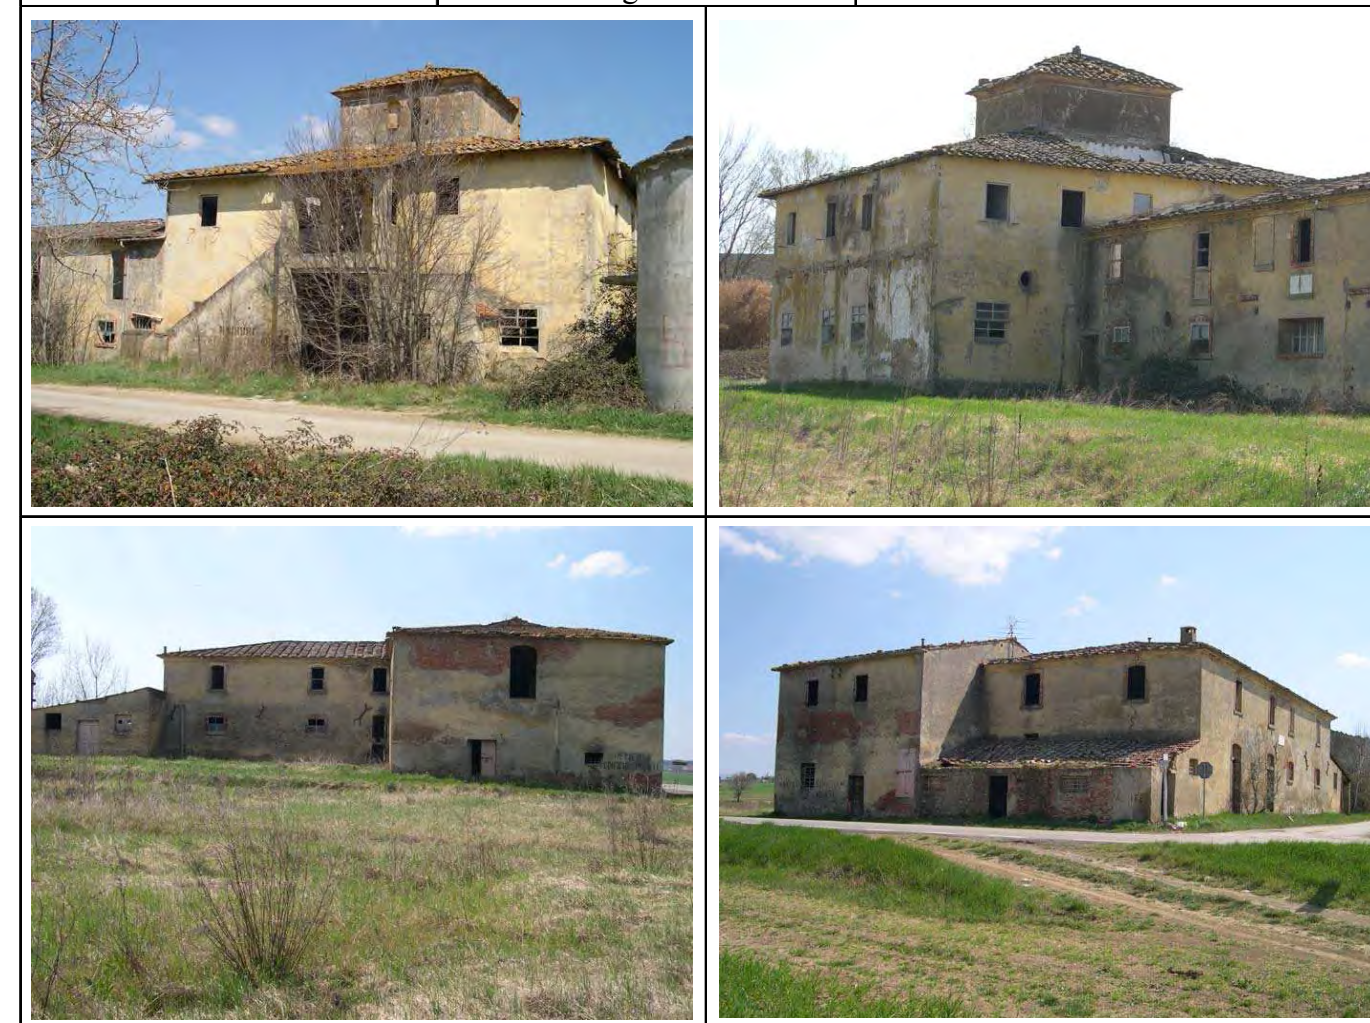
<b>5. INTERVENTI</b>	<input type="checkbox"/> Trasformazioni assenti	<input checked="" type="checkbox"/> Trasformazioni presenti	<b>6. STATO DI CONSERVAZIONE</b>
<b>T. Edilizie congrue</b>	<input type="checkbox"/> Restauro/Ristrutturazione	<input type="checkbox"/> Restauro/Ristrutturazione	<input type="checkbox"/> Buono
<input type="checkbox"/> Volumi aggiunti	<input checked="" type="checkbox"/> Volumi aggiunti	<input checked="" type="checkbox"/> Alterazioni lievi	<input type="checkbox"/> Medio
		<input type="checkbox"/> Alterazioni gravi	<input checked="" type="checkbox"/> Cattivo
			<input type="checkbox"/> Pessimo
			<input type="checkbox"/> Rudere

<b>7. NOTE EDIFICIO PRINCIPALE</b>
<i>Complesso edilizio costituito da tre unità abitative, con annessi, strutturalmente connesse. Un'abitazione appartenente al tipo "leopoldina" e due edifici unifamiliari a due livelli.</i>

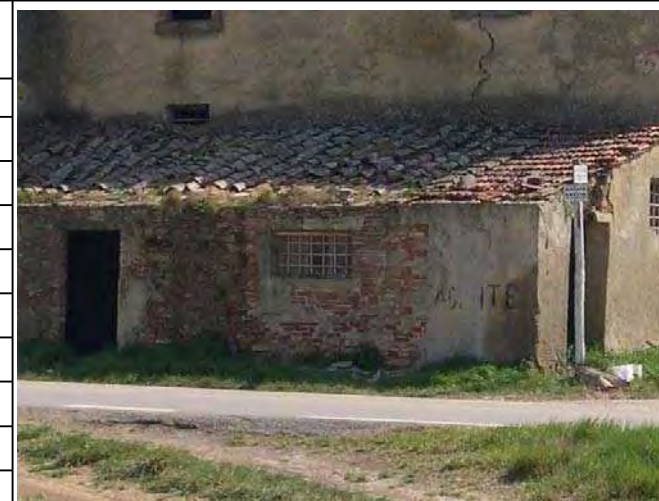
TIPOLOGIA	STATO DI CONSERVAZIONE
<b>ATTIGUI</b>	
<input checked="" type="checkbox"/> Capanna	<i>Cattivo</i>
<input type="checkbox"/> Fienile	
<input checked="" type="checkbox"/> Stalla	<i>Cattivo</i>
<input checked="" type="checkbox"/> Porcilaia	<i>Cattivo</i>
<input type="checkbox"/> Essiccatoio	
<input type="checkbox"/> Rimessa	
<input type="checkbox"/> Forno	
<input type="checkbox"/> Multifunz.

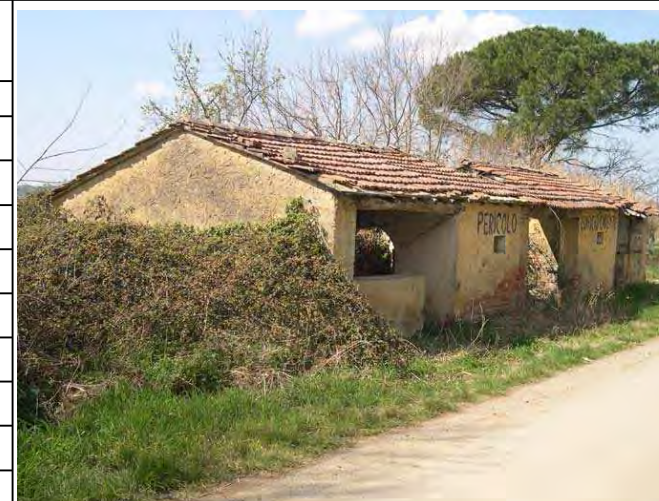
TIPOLOGIA	STATO DI CONSERVAZIONE
<b>STACCATI</b>	
<input type="checkbox"/> Capanna	
<input type="checkbox"/> Fienile	
<input type="checkbox"/> Stalla	
<input checked="" type="checkbox"/> Porcilaia	<i>Pessimo</i>
<input type="checkbox"/> Essiccatoio	
<input type="checkbox"/> Rimessa	
<input type="checkbox"/> Forno	
<input type="checkbox"/> Multifunz.

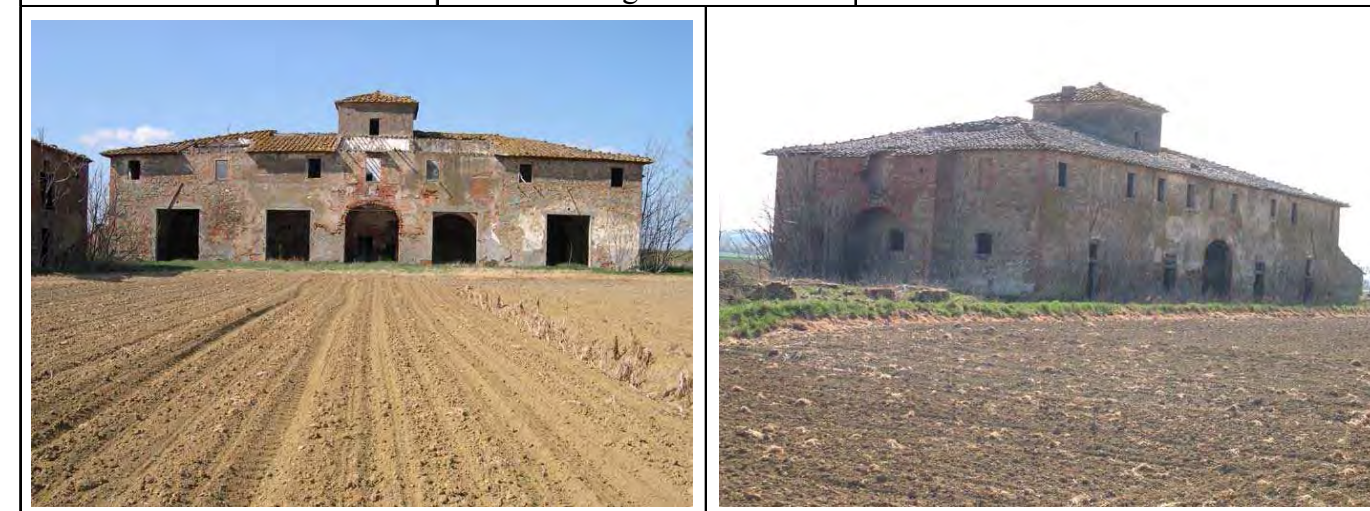
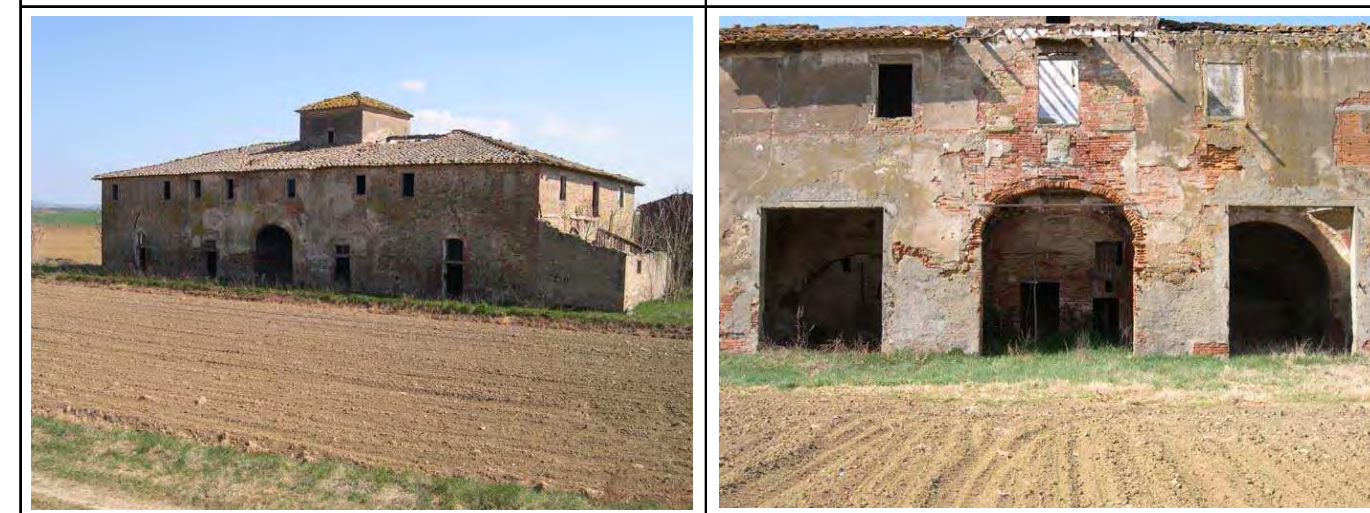
<b>5. INTERVENTI</b>	<input type="checkbox"/> Trasformazioni assenti	<input checked="" type="checkbox"/> Trasformazioni presenti	<b>6. STATO DI CONSERVAZIONE</b>
<b>T. Edilizie congrue</b>	<input type="checkbox"/> Restauro/Ristrutturazione	<input type="checkbox"/> Restauro/Ristrutturazione	<input type="checkbox"/> Buono
<input type="checkbox"/> Volumi aggiunti	<input type="checkbox"/> Volumi aggiunti	<input checked="" type="checkbox"/> Alterazioni lievi	<input type="checkbox"/> Medio
	<input type="checkbox"/> Alterazioni gravi		<input type="checkbox"/> Cattivo
			<input checked="" type="checkbox"/> Pessimo
			<input type="checkbox"/> Rudere

<b>7. NOTE EDIFICIO PRINCIPALE</b>
<i>La scheda si riferisce all'unità edilizia appartenente al tipo della "leopoldina" a pianta rettangolare con portico e loggia ad arco policentrico sul fronte principale e portico simmetrico sul retro.</i>

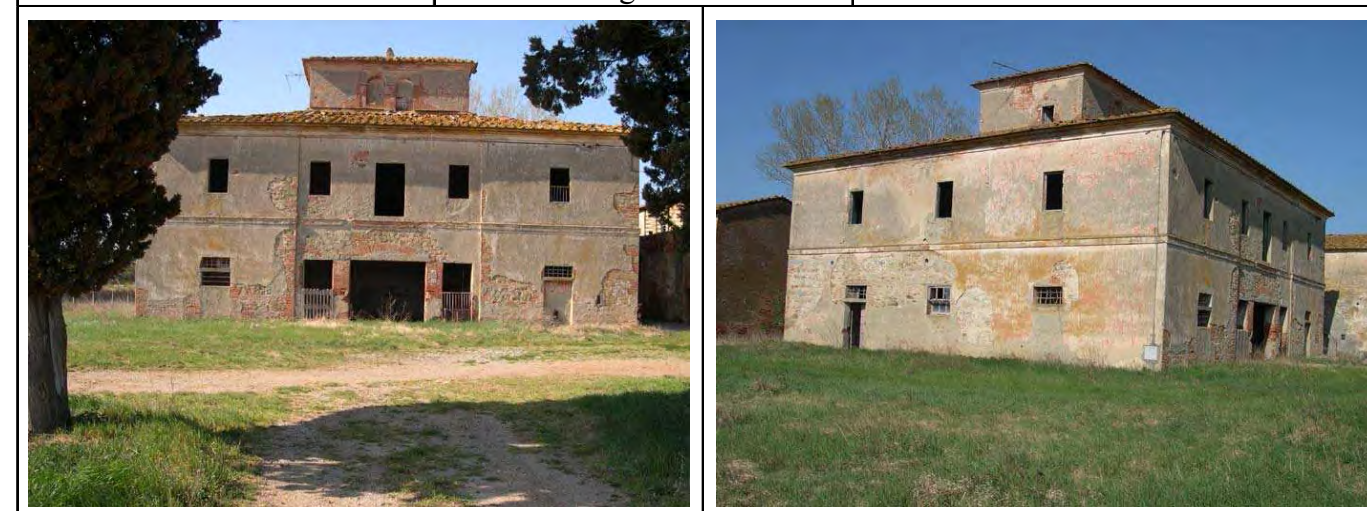
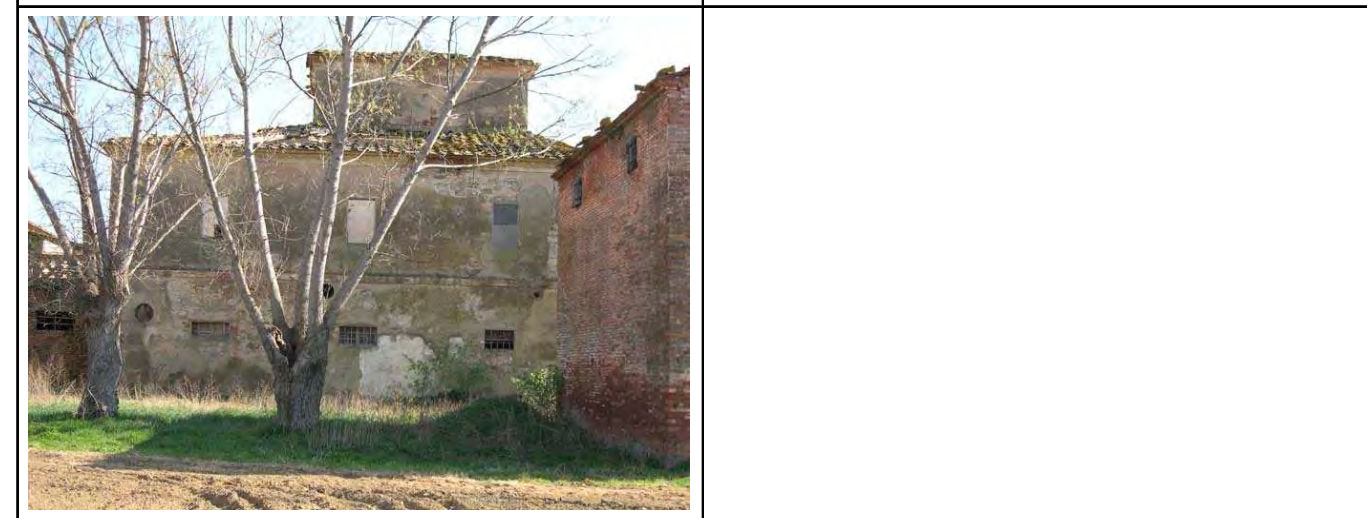
<b>5. INTERVENTI</b>		<b>6. STATO DI CONSERVAZIONE</b>
<input type="checkbox"/> Trasformazioni assenti	<input checked="" type="checkbox"/> Trasformazioni presenti	<input type="checkbox"/> Buono
<b>T. Edilizie congrue</b>	<b>T. Edilizie non congrue</b>	<input type="checkbox"/> Medio
<input type="checkbox"/> Restauro/Ristrutturazione	<input type="checkbox"/> Restauro/Ristrutturazione	<input checked="" type="checkbox"/> Cattivo
<input type="checkbox"/> Volumi aggiunti	<input type="checkbox"/> Volumi aggiunti	<input type="checkbox"/> Pessimo
	<input type="checkbox"/> Alterazioni lievi	<input type="checkbox"/> Rudere
	<input checked="" type="checkbox"/> Alterazioni gravi

<b>7. NOTE EDIFICIO PRINCIPALE</b>
<i>La scheda si riferisce all'unità edilizia appartenente al tipo della "leopardina", con loggia a tre archi tamponata e torre colombaria con aperture binate.</i>

<b>8. GIUDIZIO DI SINTESI : EA</b>
Valore tipologico - architettonico: <b>E</b>
Livello di integrità: <b>A</b>

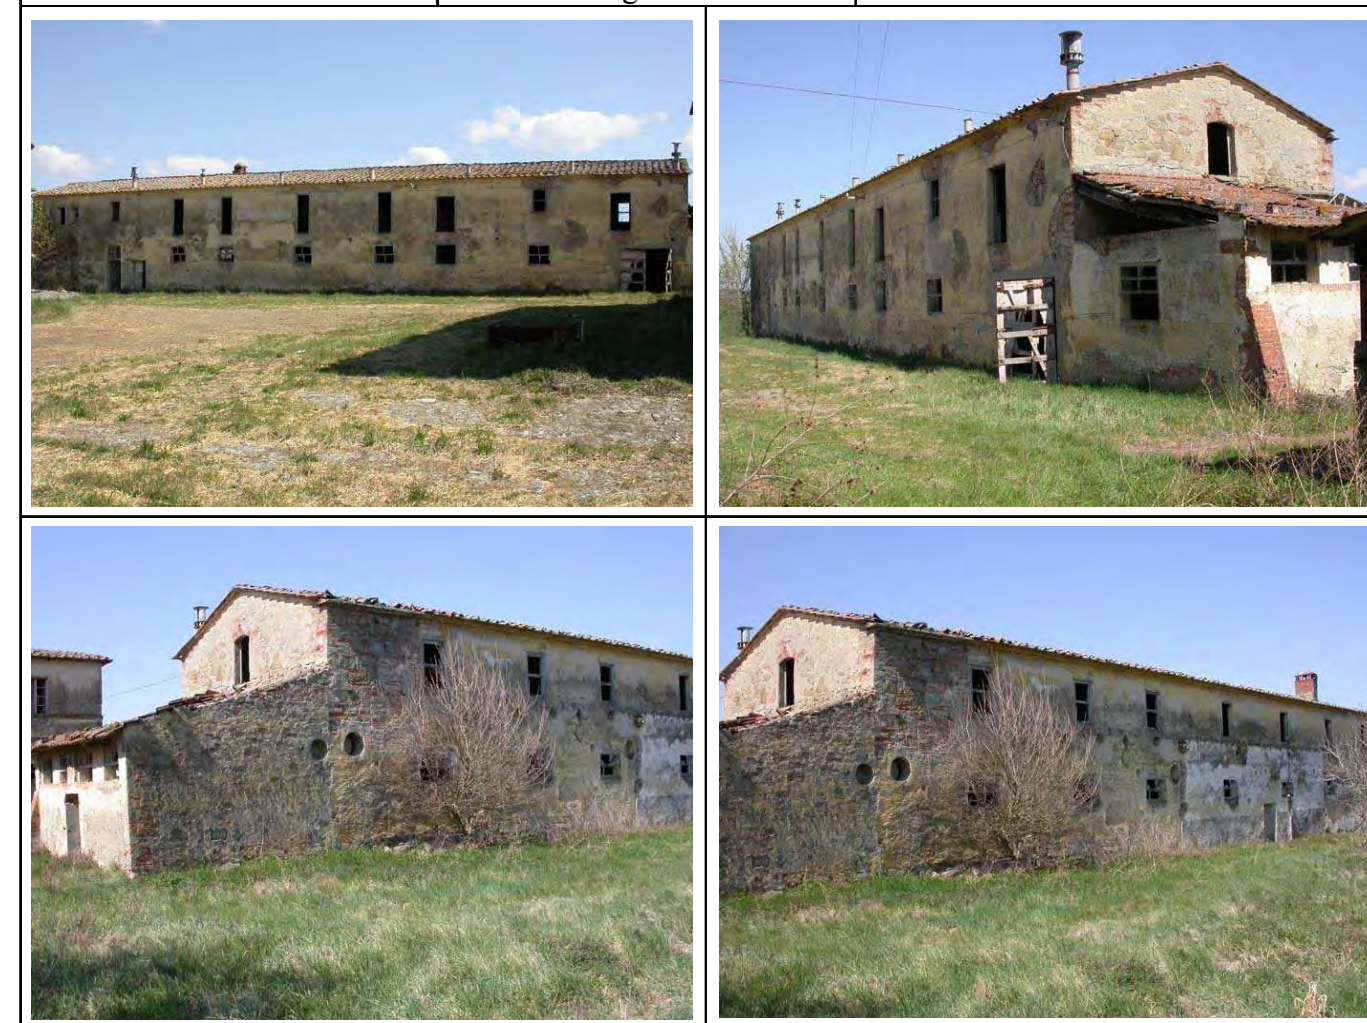
<b>5. INTERVENTI</b>		<b>6. STATO DI CONSERVAZIONE</b>
<input checked="" type="checkbox"/> Trasformazioni assenti	<input type="checkbox"/> Trasformazioni presenti	<input type="checkbox"/> Buono
<b>T. Edilizie congrue</b>	<b>T. Edilizie non congrue</b>	<input type="checkbox"/> Medio
<input type="checkbox"/> Restauro/Ristrutturazione	<input type="checkbox"/> Restauro/Ristrutturazione	<input checked="" type="checkbox"/> Cattivo
<input type="checkbox"/> Volumi aggiunti	<input type="checkbox"/> Volumi aggiunti	<input type="checkbox"/> Pessimo
	<input type="checkbox"/> Alterazioni lievi	<input type="checkbox"/> Rudere
	<input type="checkbox"/> Alterazioni gravi

**7. NOTE EDIFICIO PRINCIPALE**  
*La scheda si riferisce all'unità edilizia a due livelli, di notevole sviluppo orizzontale, che ospita i locali adibiti a stalle e fienili e un'abitazione posta ad un'estremità del fabbricato, servita dalla scala interna.*
