Studio di Fattibilità  
Progetto di Paesaggio  
delle "Leopoldine in Val di Chiana"

**DOSSIER DELLE SCHEDE COMUNALI DEL PATRIMONIO EDILIZIO**

Cortona  
TIPOLOGIA A

Elab. 02 Data 30.11.17

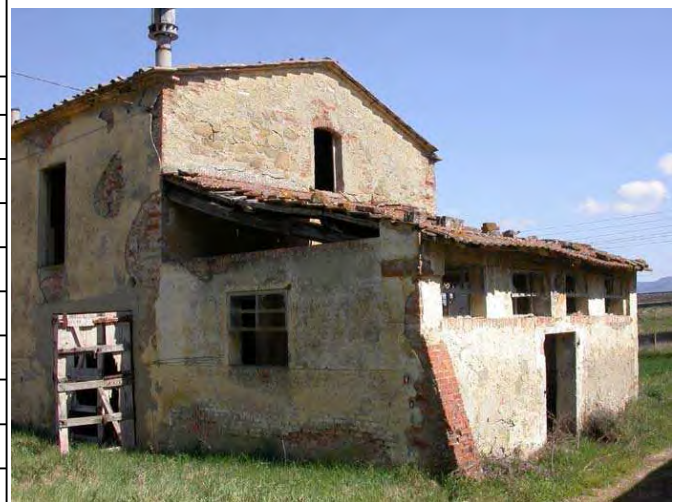
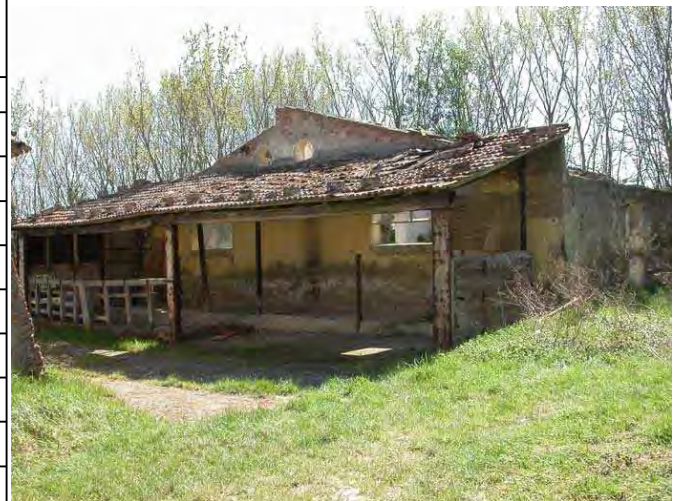
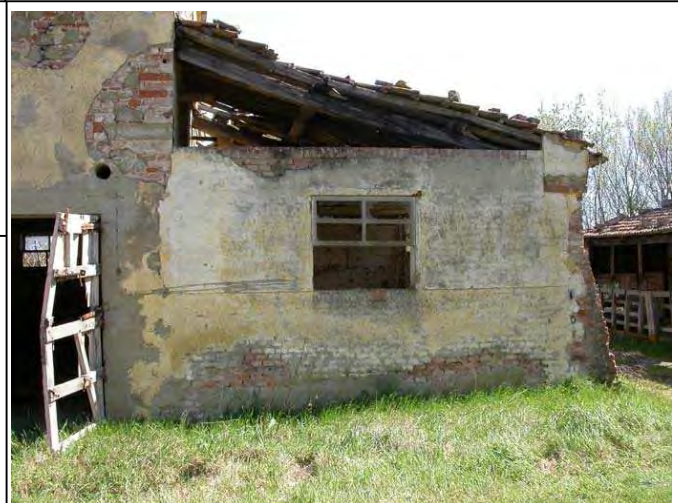
TIPOLOGIA	STATO DI CONSERVAZIONE
<b>ATTIGUI</b>	
<input type="checkbox"/> Capanna	
<input type="checkbox"/> Fienile	
<input type="checkbox"/> Stalla	
<input checked="" type="checkbox"/> Porcilaia	<b>Cattivo</b>
<input type="checkbox"/> Essiccatoio	
<input type="checkbox"/> Rimessa	
<input type="checkbox"/> Forno	
<input type="checkbox"/> Multifunz.

TIPOLOGIA	STATO DI CONSERVAZIONE
<b>STACCATI</b>	
<input type="checkbox"/> Capanna	
<input type="checkbox"/> Fienile	
<input type="checkbox"/> Stalla	
<input type="checkbox"/> Porcilaia	
<input type="checkbox"/> Essiccatoio	
<input type="checkbox"/> Rimessa	
<input type="checkbox"/> Forno	
<input checked="" type="checkbox"/> Multifunz.	<b>Cattivo</b>

Annesso multifunzionale costituito da stalla, rimessa e vano coperto a tettoia.

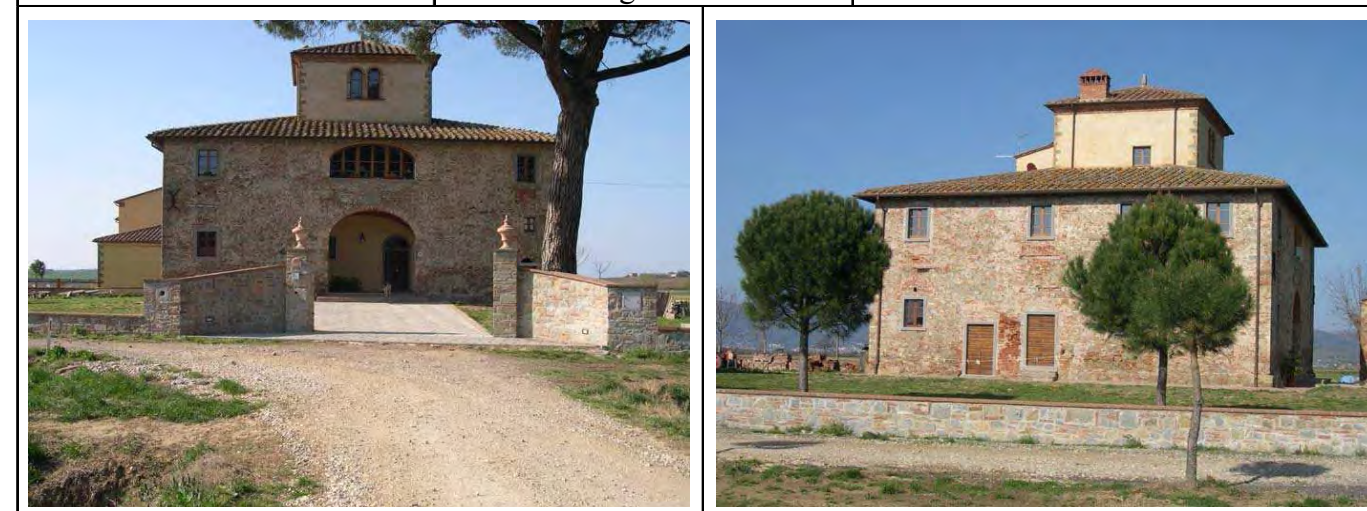
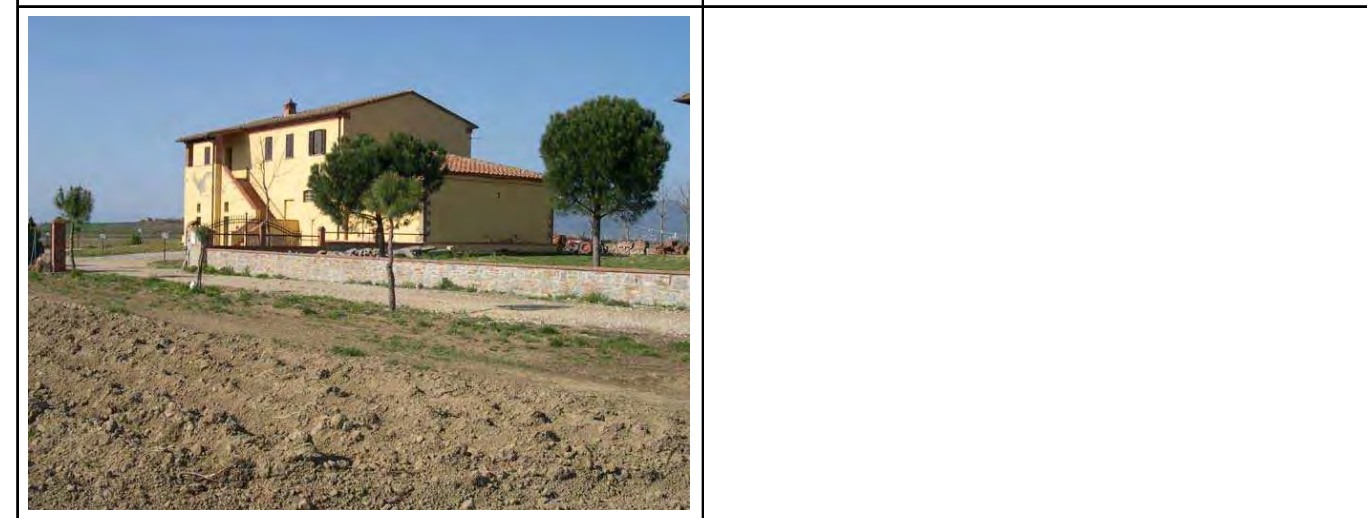
<b>5. INTERVENTI</b>	<input type="checkbox"/> Trasformazioni assenti	<input checked="" type="checkbox"/> Trasformazioni presenti	<b>6. STATO DI CONSERVAZIONE</b>
<b>T. Edilizie congrue</b>	<input type="checkbox"/> Restauro/Ristrutturazione	<input checked="" type="checkbox"/> Restauro/Ristrutturazione	<input checked="" type="checkbox"/> Buono
<input type="checkbox"/> Volumi aggiunti	<input type="checkbox"/> Volumi aggiunti	<input checked="" type="checkbox"/> Alterazioni lievi	<input type="checkbox"/> Medio
		<input type="checkbox"/> Alterazioni gravi	<input type="checkbox"/> Cattivo
			<input type="checkbox"/> Pessimo
			<input type="checkbox"/> Rudere

<b>7. NOTE EDIFICIO PRINCIPALE</b>
<i>Abitazione rurale appartenente al tipo della "leopoldina", con portico e loggia ad unica apertura ad arco policentrico e torre colombaria con apertura binate, senza intonaco.</i>

<b>8. GIUDIZIO DI SINTESI : ET</b>
Valore tipologico - architettonico: <b>E</b>
Livello di integrità: <b>T</b>

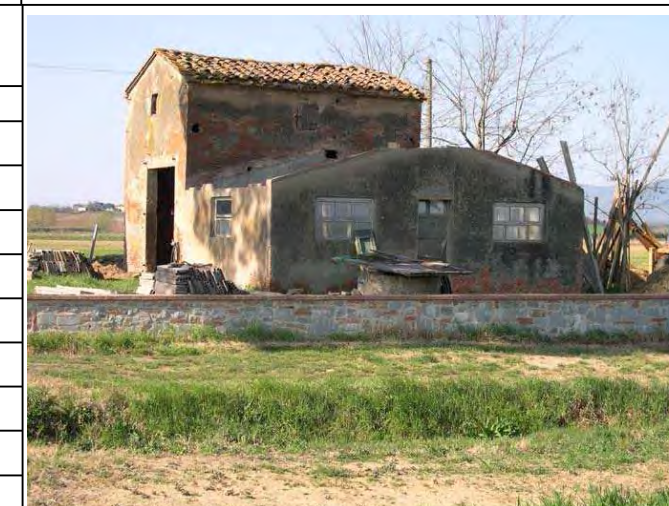
TIPOLOGIA	STATO DI CONSERVAZIONE
<b>STACCATI</b>	
<input type="checkbox"/> Capanna	
<input type="checkbox"/> Fienile	
<input type="checkbox"/> Stalla	
<input type="checkbox"/> Porcilaia	
<input checked="" type="checkbox"/> Essiccatoio	<b>Cattivo</b>
<input type="checkbox"/> Rimessa	
<input type="checkbox"/> Forno	
<input type="checkbox"/> Multifunz.

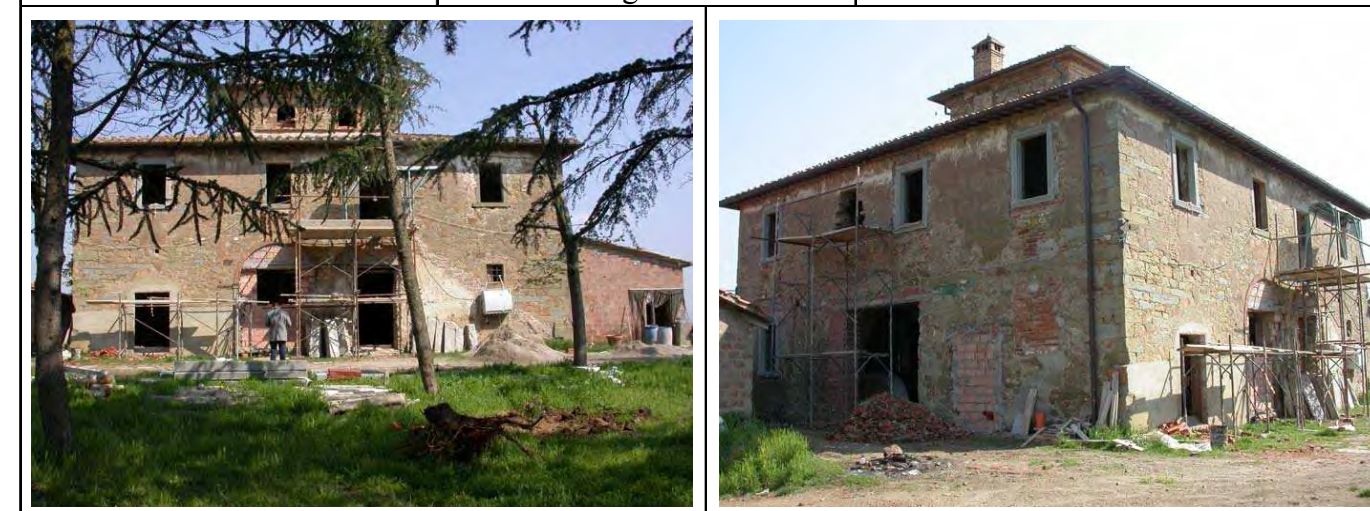
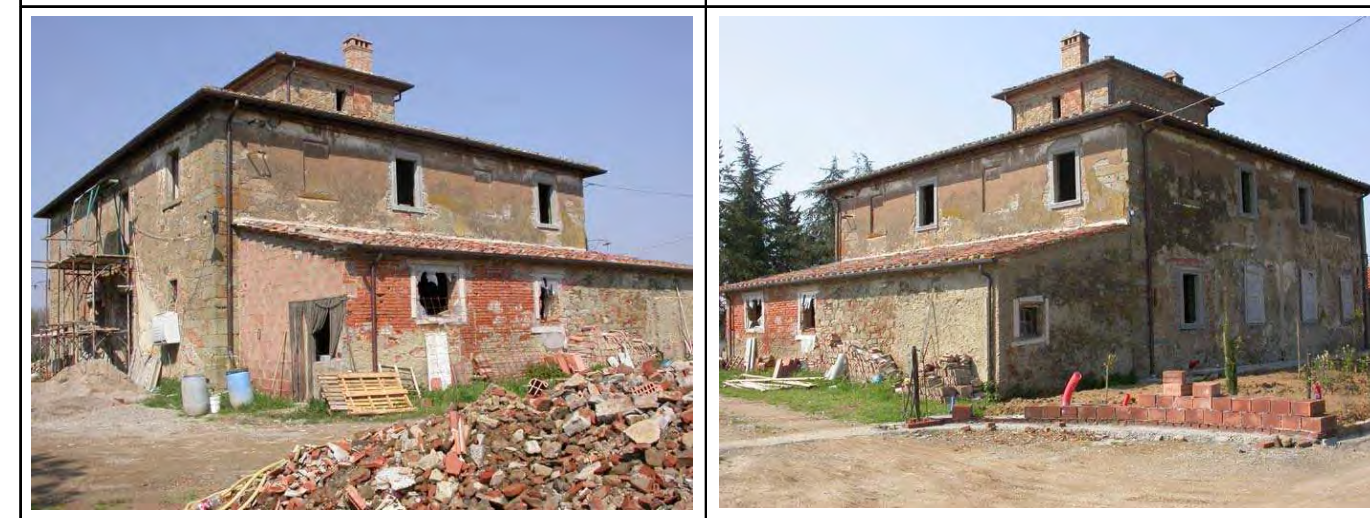
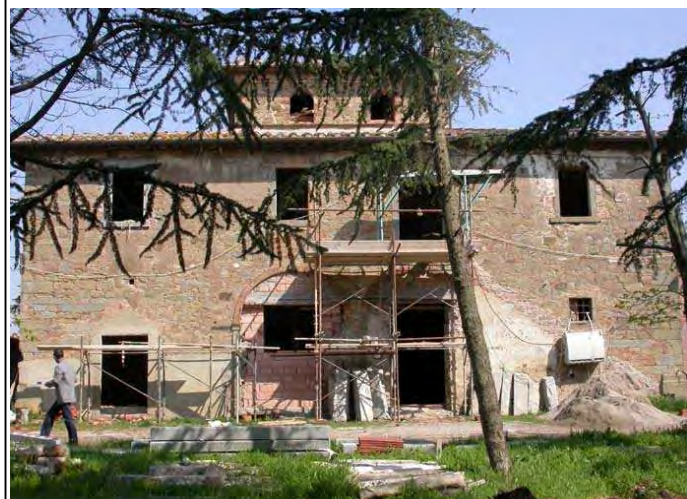
**9. DOCUMENTAZIONE FOTOGRAFICA**

<b>5. INTERVENTI</b>	<input type="checkbox"/> Trasformazioni assenti	<input checked="" type="checkbox"/> Trasformazioni presenti	<b>6. STATO DI CONSERVAZIONE</b>
<b>T. Edilizie congrue</b>	<input type="checkbox"/> Restauro/Ristrutturazione	<input type="checkbox"/> Restauro/Ristrutturazione	<input type="checkbox"/> Buono
<input type="checkbox"/> Volumi aggiunti	<input checked="" type="checkbox"/> Volumi aggiunti	<input type="checkbox"/> Alterazioni lievi	<input type="checkbox"/> Medio
	<input type="checkbox"/> Alterazioni gravi	<input checked="" type="checkbox"/> Alterazioni gravi	<input checked="" type="checkbox"/> Cattivo
			<input type="checkbox"/> Pessimo
			<input type="checkbox"/> Rudere

**7. NOTE EDIFICIO PRINCIPALE**  
*Lavori in corso. Abitazione rurale assimilabile al tipo della "leopoldina", con porticato a piano terra distinto da due fornic affiancati con arco a tutto sesto; torre colombaria con camino.*

**8. GIUDIZIO DI SINTESI : RA**  
 Valore tipologico - architettonico: **R**  
 Livello di integrità: **A**

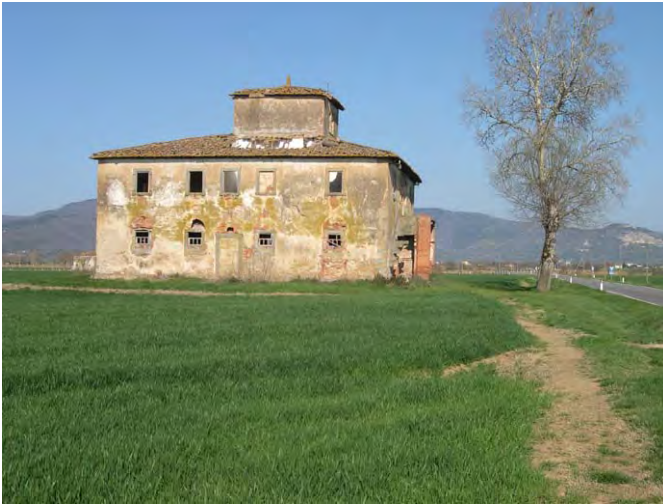
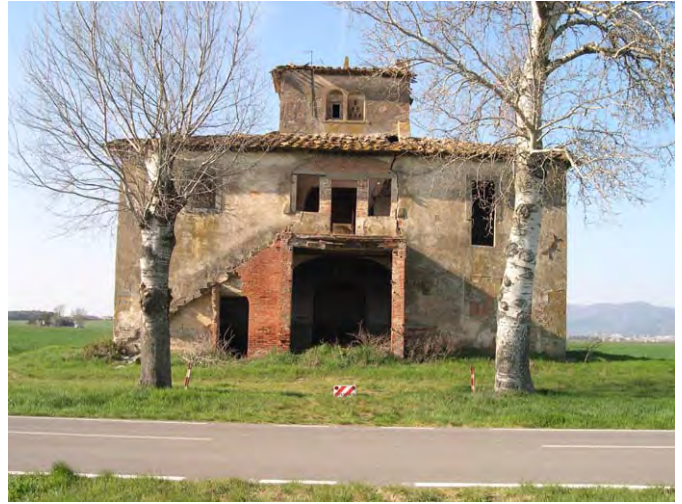
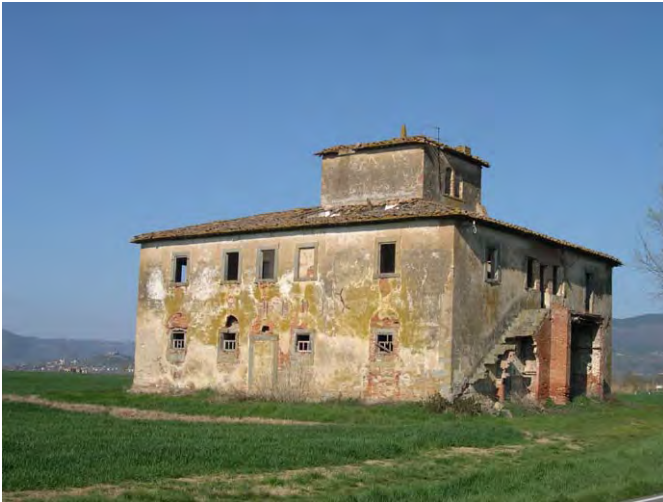
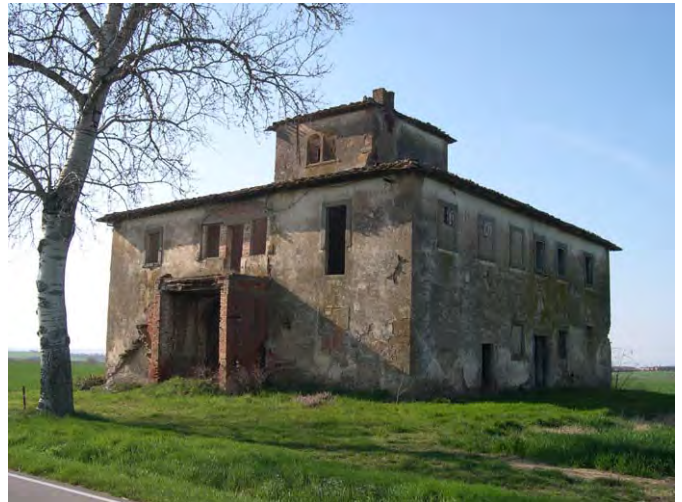
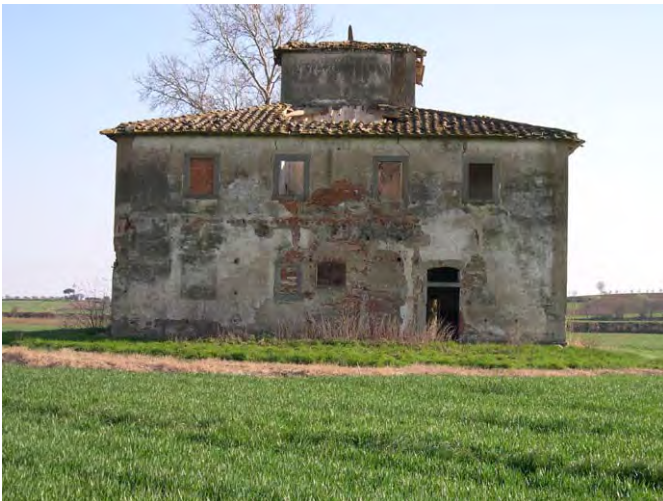
#### Edificio Principale

<b>Stato di manutenzione:</b> <input type="checkbox"/> Ottimo <input type="checkbox"/> Buono <input checked="" type="checkbox"/> Mediocre <input type="checkbox"/> Pessimo <input type="checkbox"/> Rudere	<b>Impianto architettonico:</b> <input type="checkbox"/> Sincronico <input checked="" type="checkbox"/> Diacronico <input type="checkbox"/> Integro <input checked="" type="checkbox"/> Parzialmente compromesso	<b>Interesse storico-architettonico:</b> <input type="checkbox"/> Elevato <input type="checkbox"/> Di pregio <input checked="" type="checkbox"/> Buono <input type="checkbox"/> Modesto <input type="checkbox"/> Inesistente	<b>Classificazione:</b> <input type="checkbox"/> Eccezionale <input checked="" type="checkbox"/> Buono <input type="checkbox"/> Medio <input type="checkbox"/> Scarso <input type="checkbox"/> Nullo
<b>Note:</b> Edificio con espressione tipologica riconducibile alla casa leopoldina con torre con aperture binate. La tipologia originaria è stata modificata poiché nel tempo si è resa necessaria la suddivisione in due unità abitative con la conseguente realizzazione di scala esterna non presente nella casa leopoldina toscana.

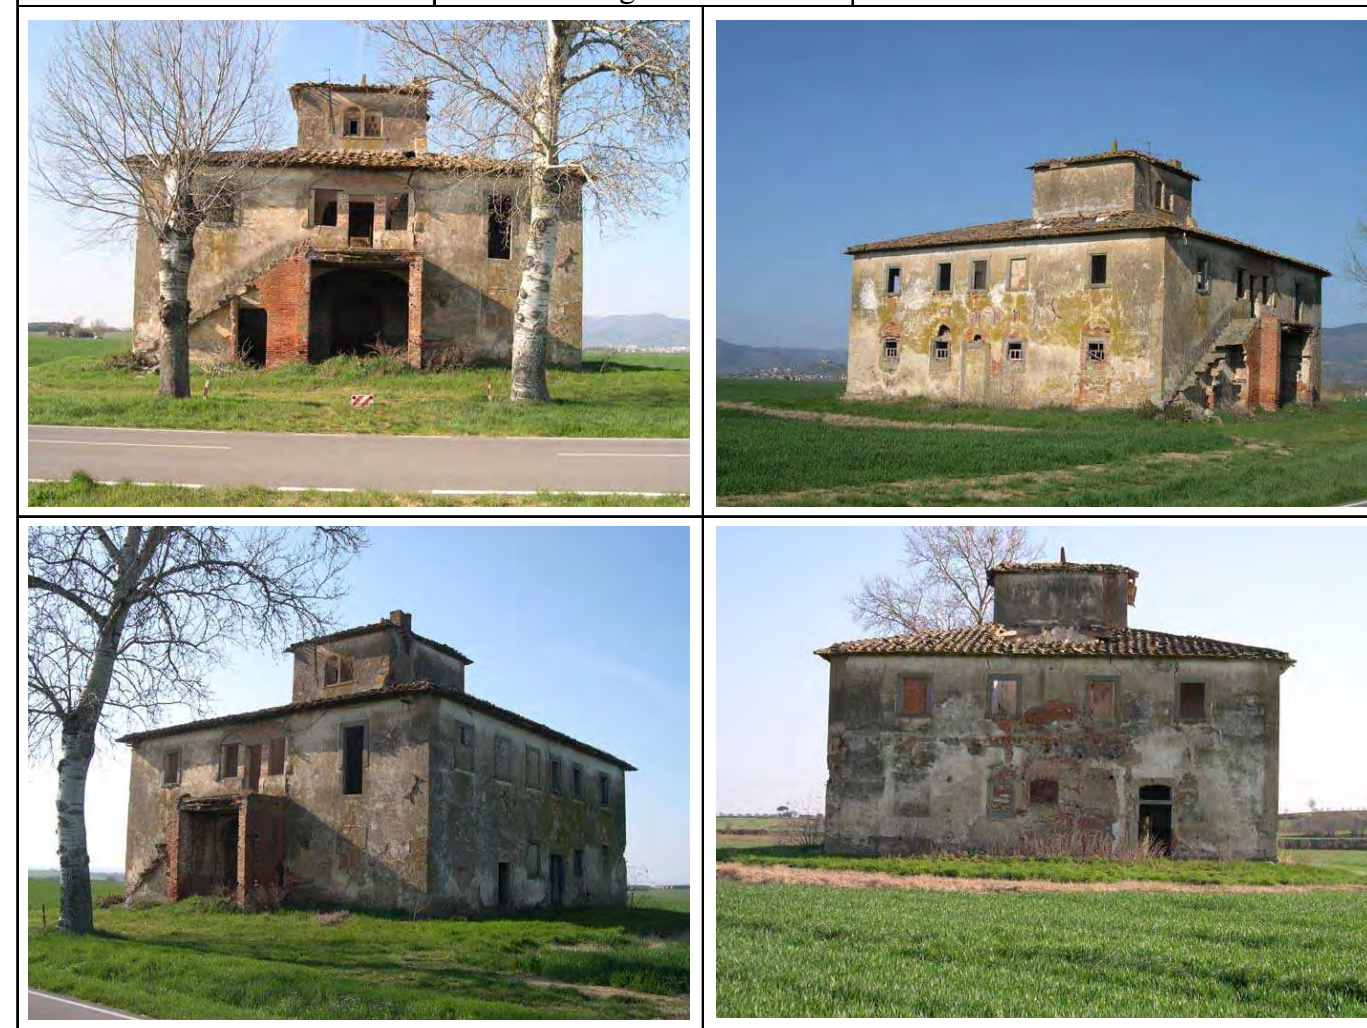
<b>5. INTERVENTI</b>	<input type="checkbox"/> Trasformazioni assenti	<input checked="" type="checkbox"/> Trasformazioni presenti	<b>6. STATO DI CONSERVAZIONE</b>
<b>T. Edilizie congrue</b>	<input type="checkbox"/> Restauro/Ristrutturazione	<input type="checkbox"/> Restauro/Ristrutturazione	<input type="checkbox"/> Buono
<input type="checkbox"/> Volumi aggiunti	<input type="checkbox"/> Alterazioni lievi	<input checked="" type="checkbox"/> Alterazioni gravi	<input type="checkbox"/> Medio
			<input type="checkbox"/> Cattivo
			<input checked="" type="checkbox"/> Pessimo
			<input type="checkbox"/> Rudere

**7. NOTE EDIFICIO PRINCIPALE**  
*Edificio unifamiliare appartenente al tipo della "leopoldina" successivamente suddiviso in più unità abitative con espulsione all'esterno della scala; portico e loggia caratterizzati da un'unica apertura ad arco policentrico.*

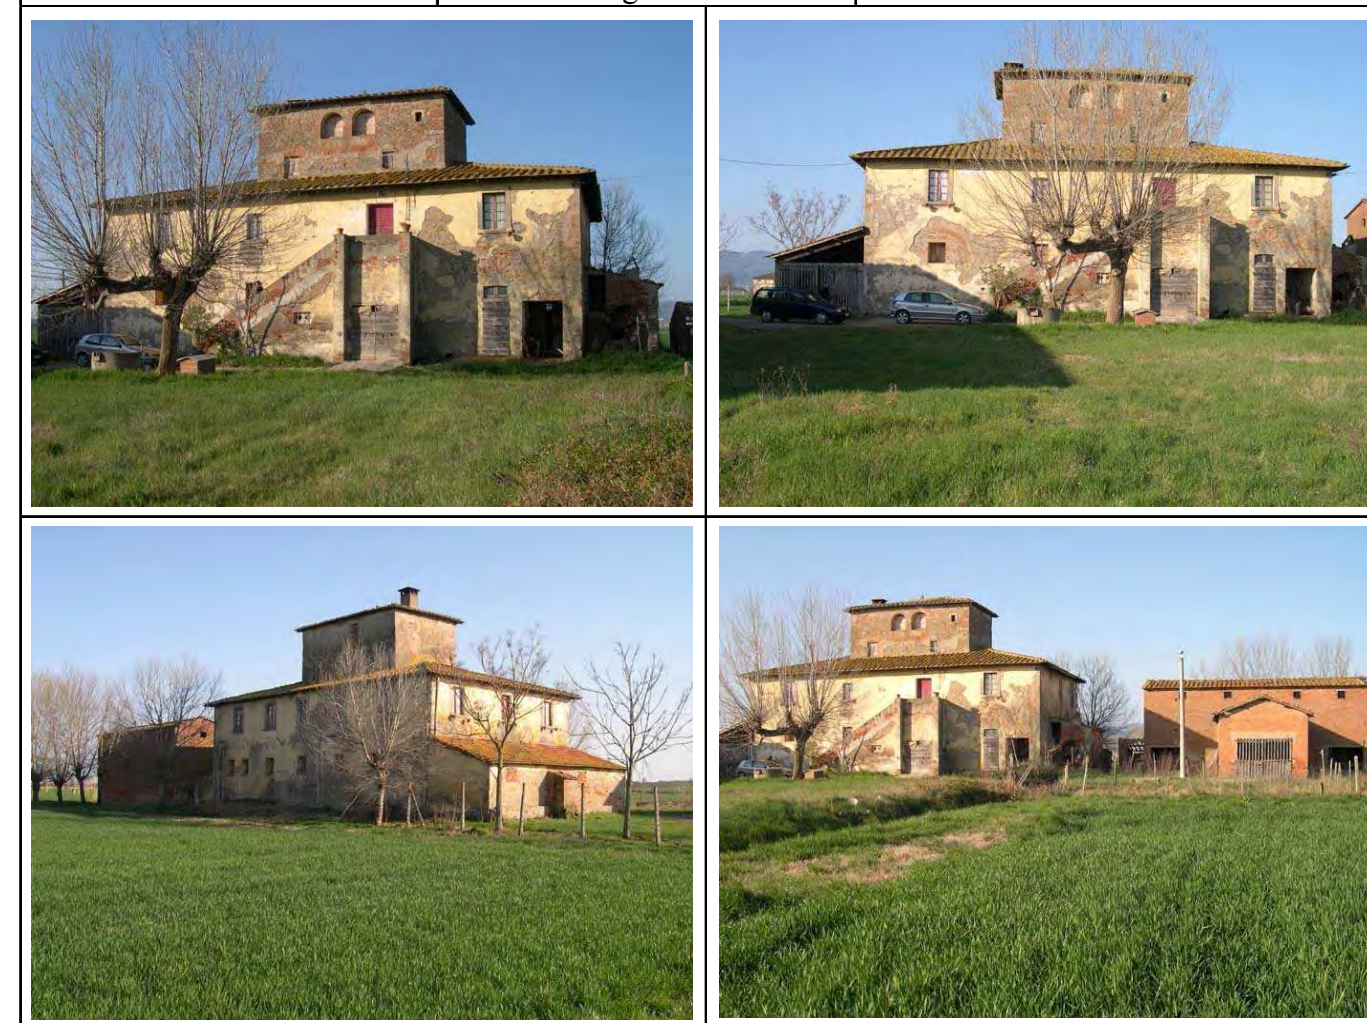
<b>5. INTERVENTI</b>		<b>6. STATO DI CONSERVAZIONE</b>
<input type="checkbox"/> Trasformazioni assenti	<input checked="" type="checkbox"/> Trasformazioni presenti	<input type="checkbox"/> Buono
<b>T. Edilizie congrue</b>	<b>T. Edilizie non congrue</b>	<input type="checkbox"/> Medio
<input type="checkbox"/> Restauro/Ristrutturazione	<input type="checkbox"/> Restauro/Ristrutturazione	<input checked="" type="checkbox"/> Cattivo
<input type="checkbox"/> Volumi aggiunti	<input checked="" type="checkbox"/> Volumi aggiunti	<input type="checkbox"/> Pessimo
	<input type="checkbox"/> Alterazioni lievi	<input type="checkbox"/> Rudere
	<input checked="" type="checkbox"/> Alterazioni gravi

<b>7. NOTE EDIFICIO PRINCIPALE</b>
<i>La scheda si riferisce all'abitazione rurale assimilabile al tipo della "leopardina", con scala esterna sul fronte principale e massiccia torre centrale con aperture ad arco abbinata.</i>

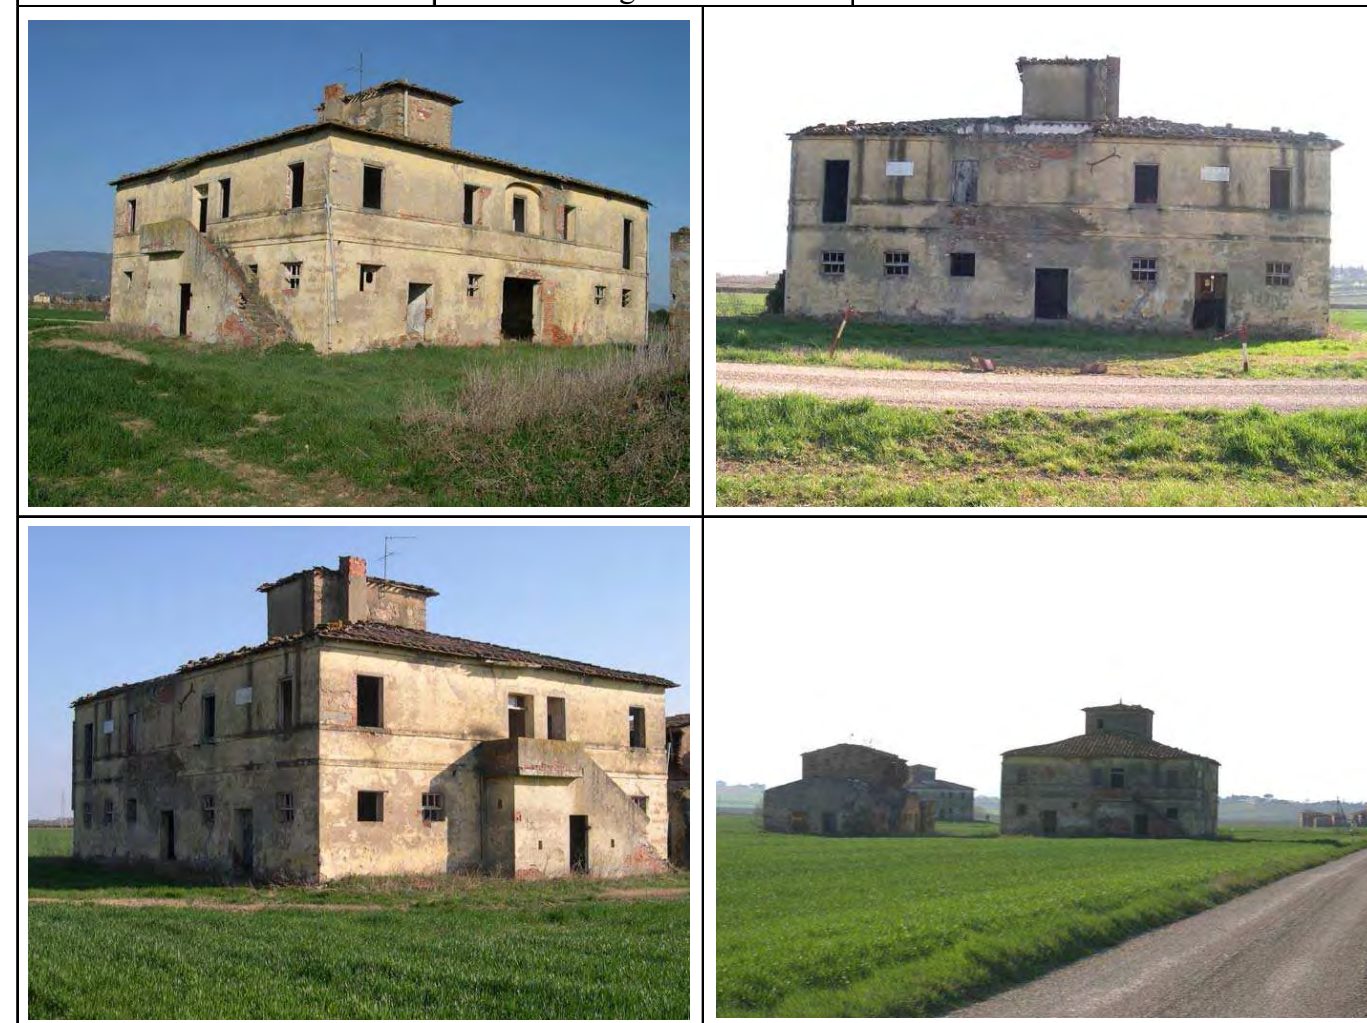
<b>5. INTERVENTI</b>		<b>6. STATO DI CONSERVAZIONE</b>
<input type="checkbox"/> Trasformazioni assenti	<input checked="" type="checkbox"/> Trasformazioni presenti	<input type="checkbox"/> Buono
<b>T. Edilizie congrue</b>	<b>T. Edilizie non congrue</b>	<input type="checkbox"/> Medio
<input type="checkbox"/> Restauro/Ristrutturazione	<input type="checkbox"/> Restauro/Ristrutturazione	<input type="checkbox"/> Cattivo
<input type="checkbox"/> Volumi aggiunti	<input type="checkbox"/> Volumi aggiunti	<input checked="" type="checkbox"/> Pessimo
	<input type="checkbox"/> Alterazioni lievi	<input type="checkbox"/> Rudere
	<input checked="" type="checkbox"/> Alterazioni gravi

**7. NOTE EDIFICIO PRINCIPALE**  
 Edificio unifamiliare appartenente al tipo della "leopoldina" successivamente suddiviso in più unità abitative con espulsione all'esterno delle scale sui due fronti laterali; portico e loggia caratterizzati da un'unica apertura ad arco policentrico.

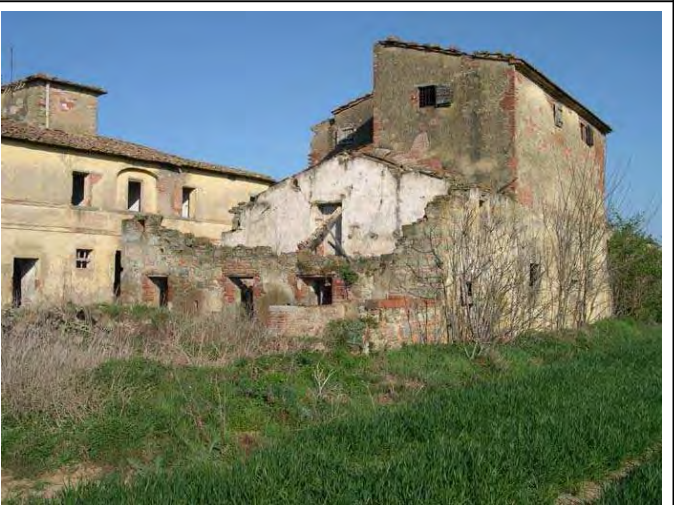
L'annesso multifunzionale staccato comprende forno, essiccatoio, porcilaia.

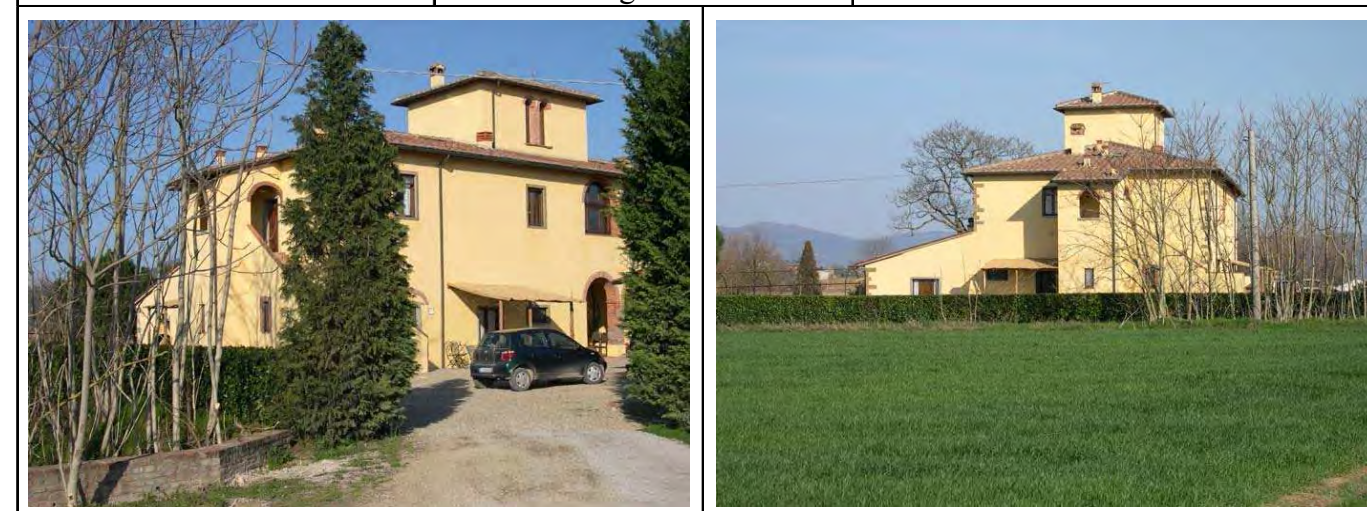
**7. NOTE EDIFICIO PRINCIPALE**  
*Edificio completamente restaurato e destinato ad uso agrituristico, appartenente al tipo della "leopoldina" successivamente suddiviso in più unità abitative con espulsione delle scale sui fronti laterali; portico e loggia caratterizzati da aperture binate con archi a tutto sesto.*

**8. GIUDIZIO DI SINTESI : RT**  
 Valore tipologico - architettonico: **RT**  
 Livello di integrità: **T**

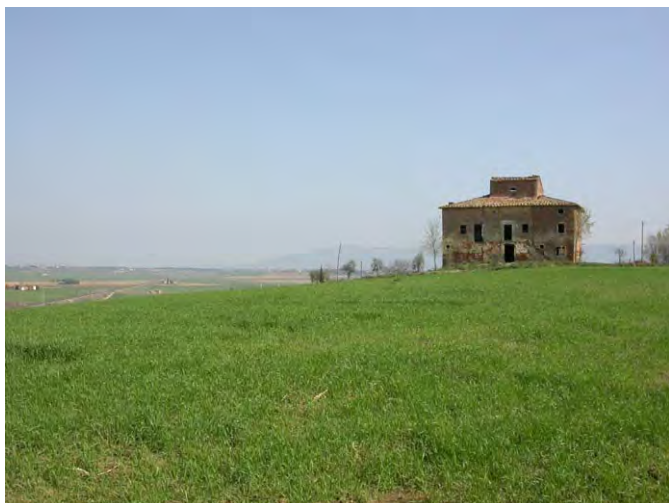
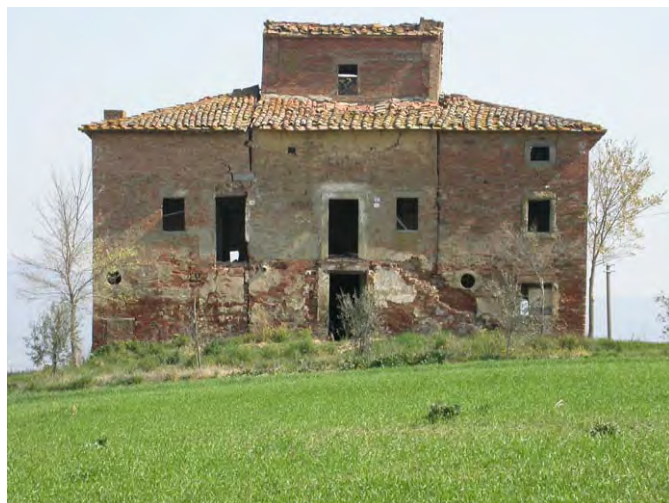
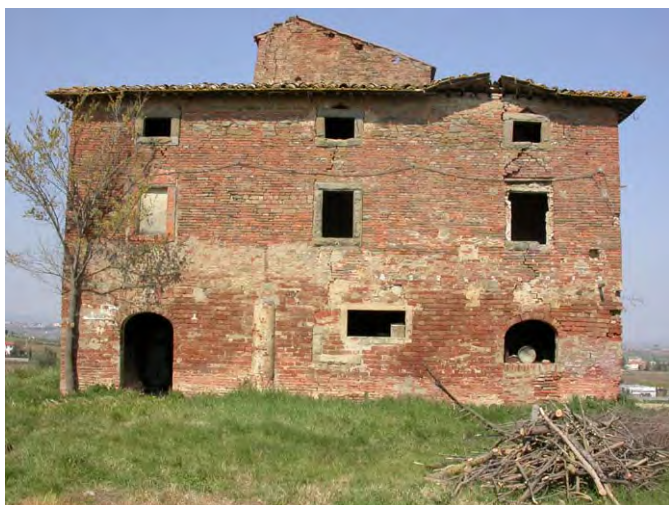
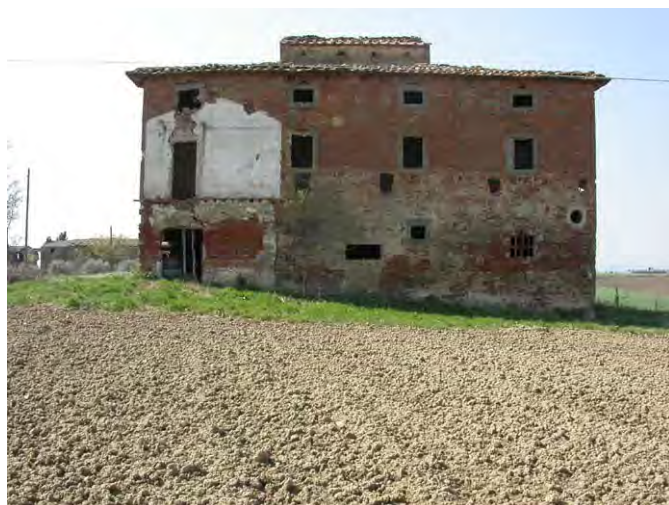
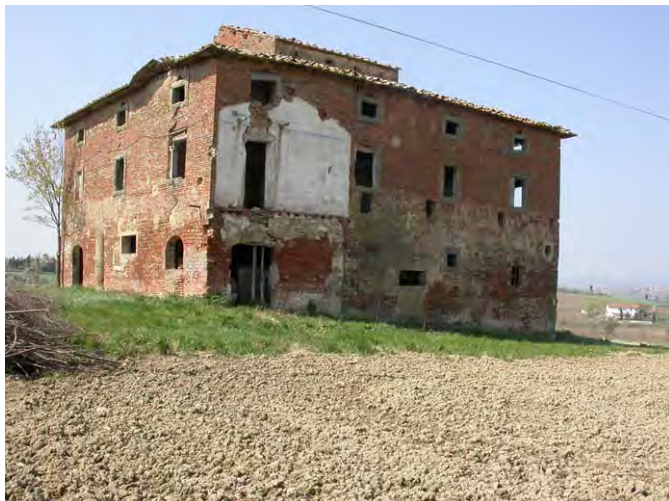
SCHEDA: 139

<b>Stato di manutenzione:</b> <input type="checkbox"/> Ottimo <input type="checkbox"/> Buono <input type="checkbox"/> Mediocre <input checked="" type="checkbox"/> Pessimo <input type="checkbox"/> Rudere	<b>Impianto architettonico:</b> <input type="checkbox"/> Sincronico <input checked="" type="checkbox"/> Diacronico <input type="checkbox"/> Integro <input checked="" type="checkbox"/> Parzialmente compromesso	<b>Interesse storico-architettonico:</b> <input type="checkbox"/> Elevato <input type="checkbox"/> Di pregio <input checked="" type="checkbox"/> Buono <input type="checkbox"/> Modesto <input type="checkbox"/> Inesistente	<b>Classificazione:</b> <input type="checkbox"/> Eccezionale <input checked="" type="checkbox"/> Buono <input type="checkbox"/> Medio <input type="checkbox"/> Scarso <input type="checkbox"/> Nullo
<b>Note:</b> edificio assimilabile al tipo leopoldina caratterizzato dalla presenza della torretta in posizione centrale. L'edificio è in stato di abbandono e per questo parzialmente diruto.

**SCHEDA 139****EDIFICIO PRINCIPALE****Modalità d'intervento : diretto****Categorie d'intervento ammesse: 1-2-3****Elementi prescrittivi per gli interventi tipo D4.1 / D4.2 / D4.3 / 5**

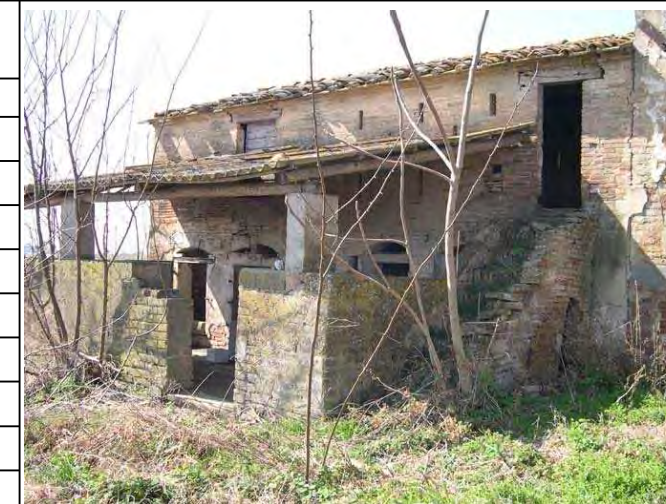
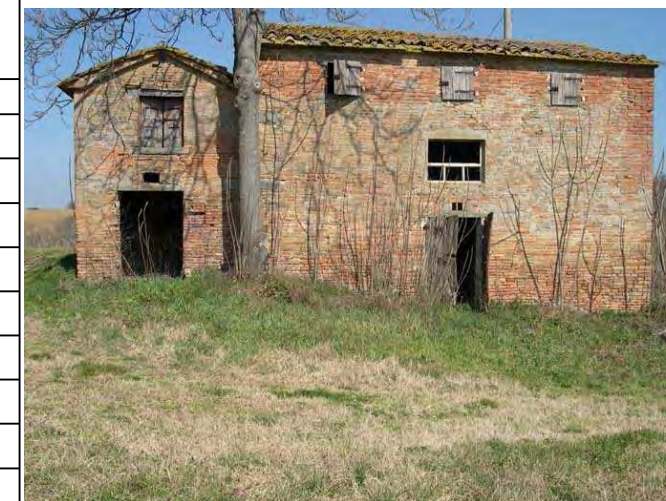
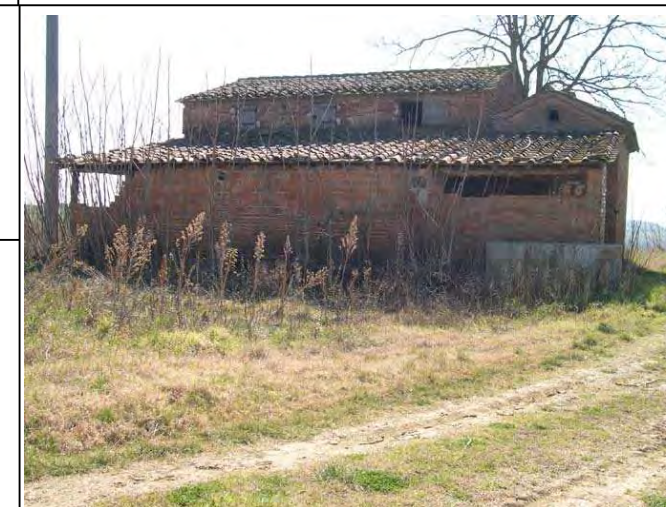
TIPOLOGIA	STATO DI CONSERVAZIONE
<b>ATTIGUI</b>	
<input type="checkbox"/> Capanna	
<input checked="" type="checkbox"/> Fienile	<i>Pessimo</i>
<input type="checkbox"/> Stalla	
<input checked="" type="checkbox"/> Porcilaia	<i>Pessimo</i>
<input type="checkbox"/> Essiccatoio	
<input checked="" type="checkbox"/> Rimessa	<i>Cattivo</i>
<input type="checkbox"/> Forno	
<input type="checkbox"/> Multifunz.

TIPOLOGIA	STATO DI CONSERVAZIONE
<b>STACCATI</b>	
<input type="checkbox"/> Capanna	
<input type="checkbox"/> Fienile	
<input type="checkbox"/> Stalla	
<input type="checkbox"/> Porcilaia	
<input checked="" type="checkbox"/> Essiccatoio	<i>Pessimo</i>
<input type="checkbox"/> Rimessa	
<input checked="" type="checkbox"/> Forno	<i>Pessimo</i>
<input type="checkbox"/> Multifunz.

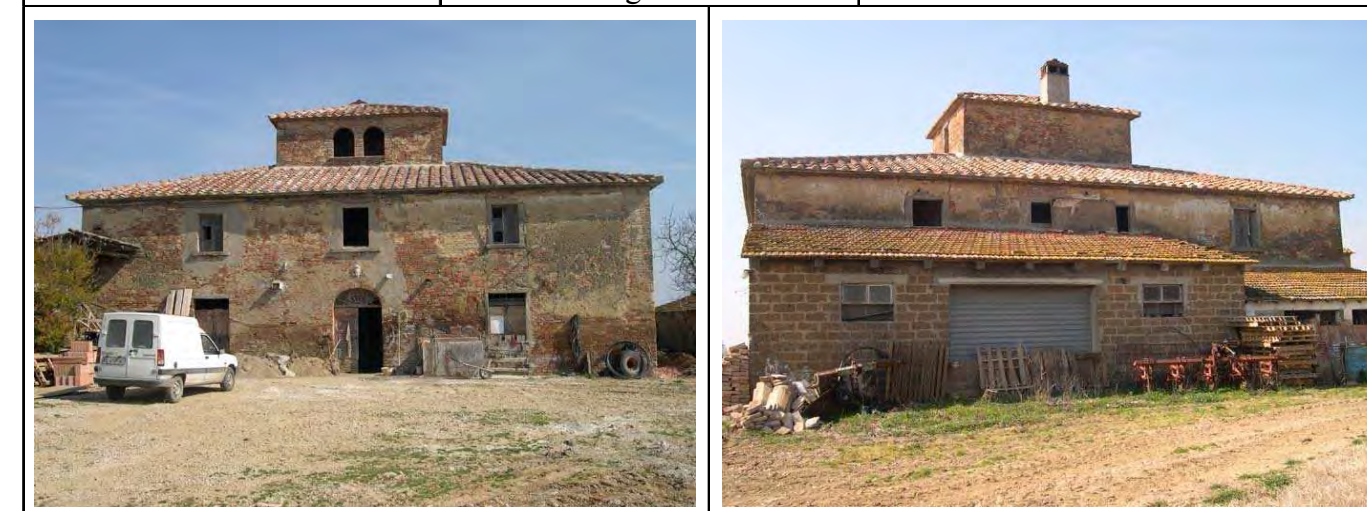
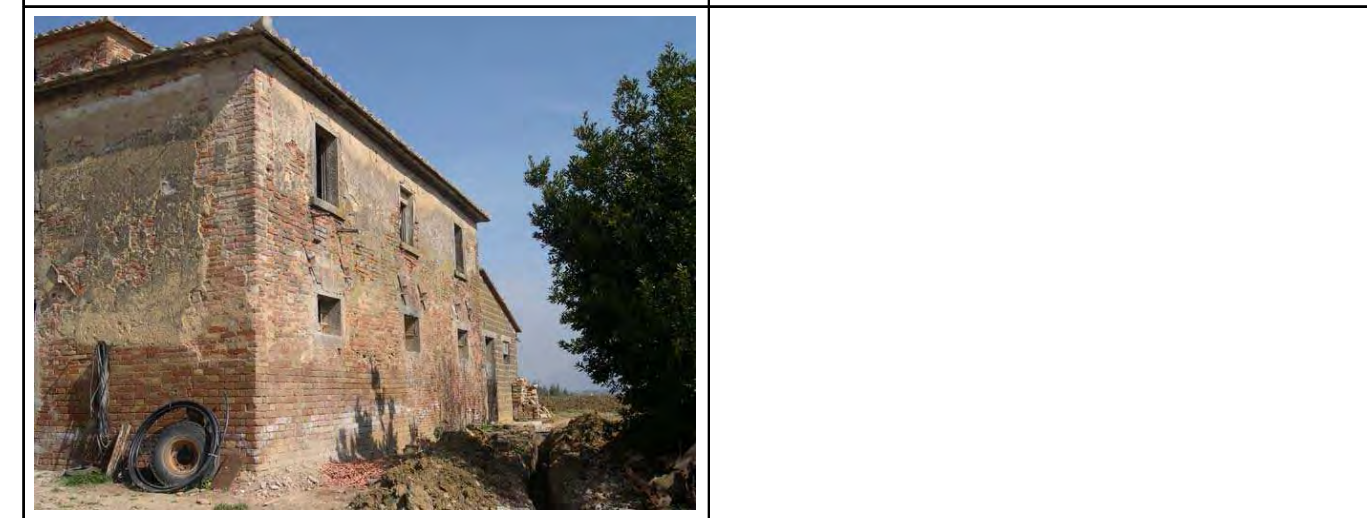
<b>7. NOTE EDIFICIO PRINCIPALE</b>
Lavori in corso. Edificio costituito da un edificio assimilabile al tipo della leopoldina con annessi privi di valore e da un'abitazione rurale con annessi di pregio.

<b>8. GIUDIZIO DI SINTESI : RA</b>
Valore tipologico - architettonico: <b>R</b>
Livello di integrità: <b>A</b>

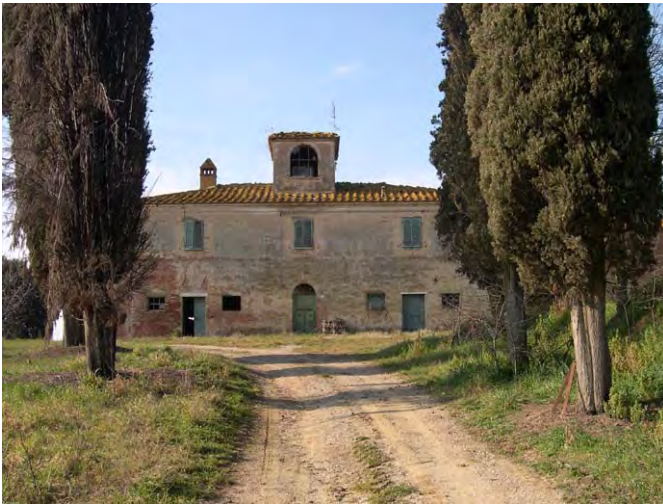
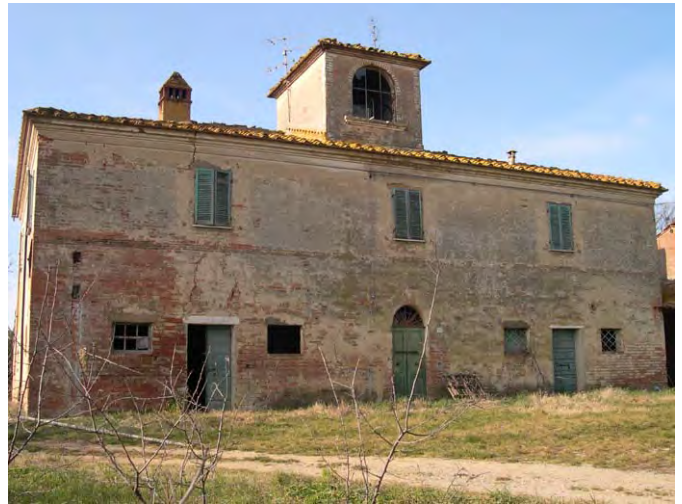
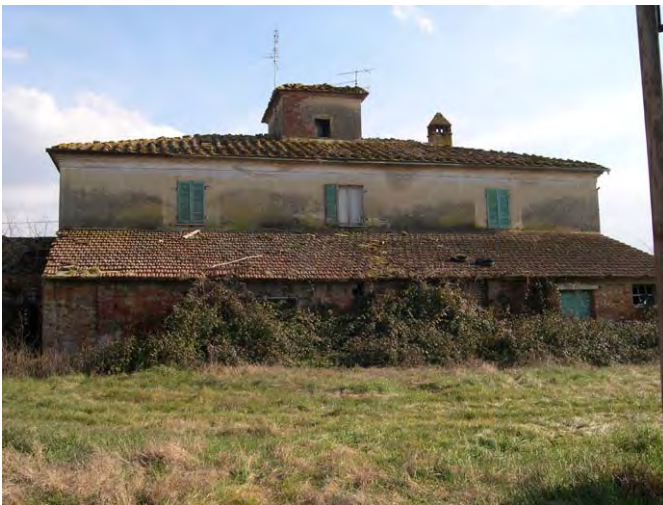
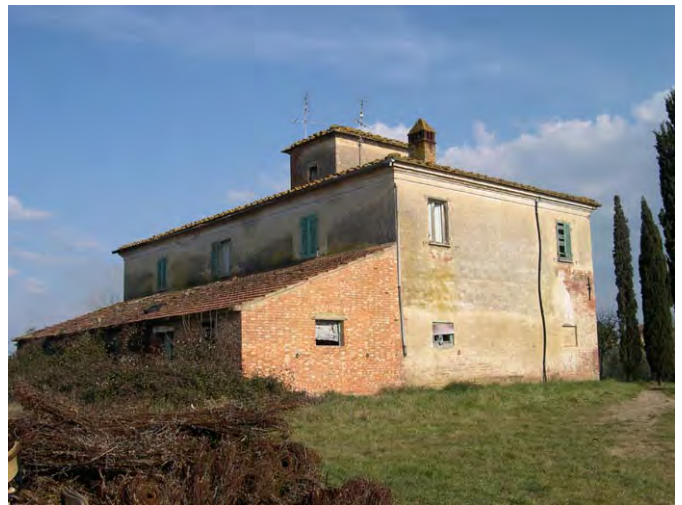
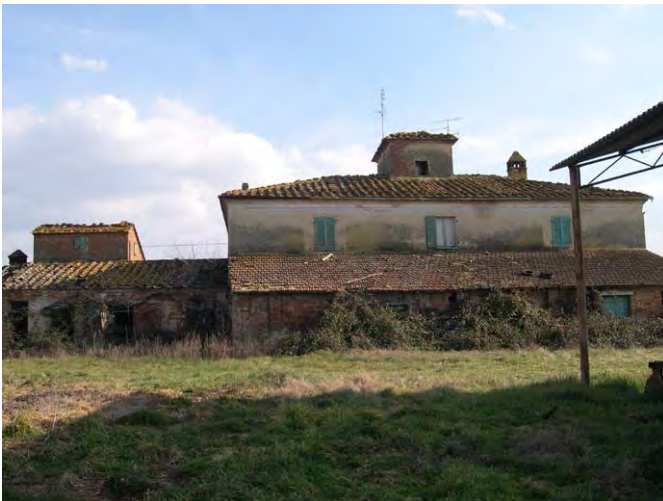
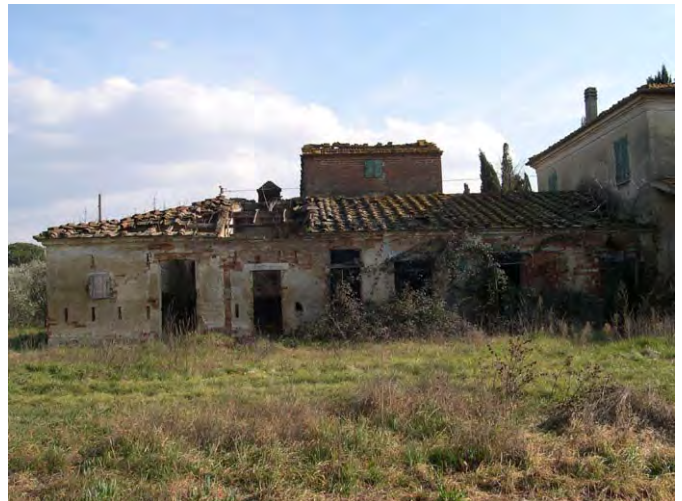
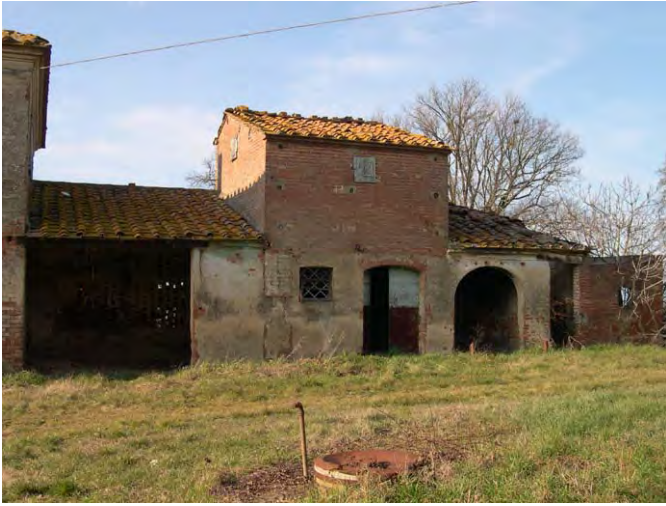
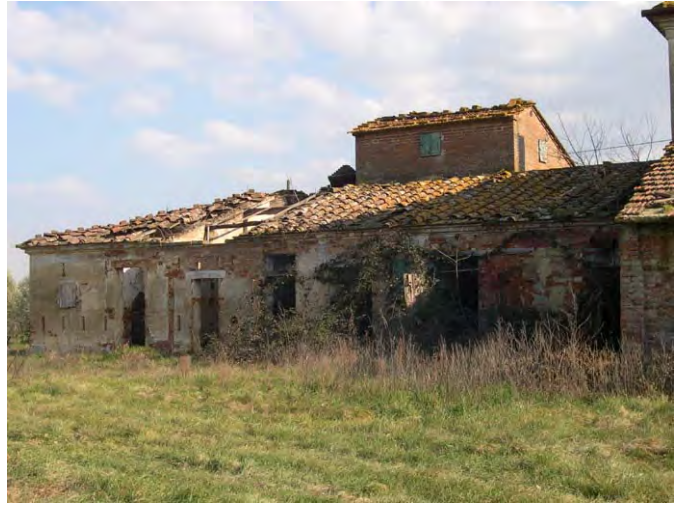
Edificio Principale

<b>Stato di manutenzione:</b> <input type="checkbox"/> Ottimo <input type="checkbox"/> Buono <input checked="" type="checkbox"/> Mediocre <input type="checkbox"/> Pessimo <input type="checkbox"/> Rudere	<b>Impianto architettonico:</b> <input type="checkbox"/> Sincronico <input checked="" type="checkbox"/> Diacronico <input type="checkbox"/> Integro <input checked="" type="checkbox"/> Parzialmente compromesso	<b>Interesse storico-architettonico:</b> <input type="checkbox"/> Elevato <input type="checkbox"/> Di pregio <input checked="" type="checkbox"/> Buono <input type="checkbox"/> Modesto <input type="checkbox"/> Inesistente	<b>Classificazione:</b> <input type="checkbox"/> Eccezionale <input checked="" type="checkbox"/> Buono <input type="checkbox"/> Medio <input type="checkbox"/> Scarso <input type="checkbox"/> Nullo
<b>Note:</b> Edificio di valore architettonico il cui impianto originario è stato modificato attraverso un'aggiunta volumetrica di recente formazione sul fronte tergale.

Sono ammessi interventi di tipo D4.2 a condizione che vengano rimossi i corpi di fabbrica di nuova realizzazione posti nel fronte tergale del manufatto. Le volumetrie ammesse dall'intervento dovranno servire alla realizzazione di un volume staccato dall'edificio principale.
