Studio di Fattibilità  
Progetto di Paesaggio  
delle "Leopoldine in Val di Chiana"

**DOSSIER DELLE SCHEDE COMUNALI DEL PATRIMONIO EDILIZIO**

Cortona  
TIPOLOGIA A

Elab. 02 Data 30.11.17

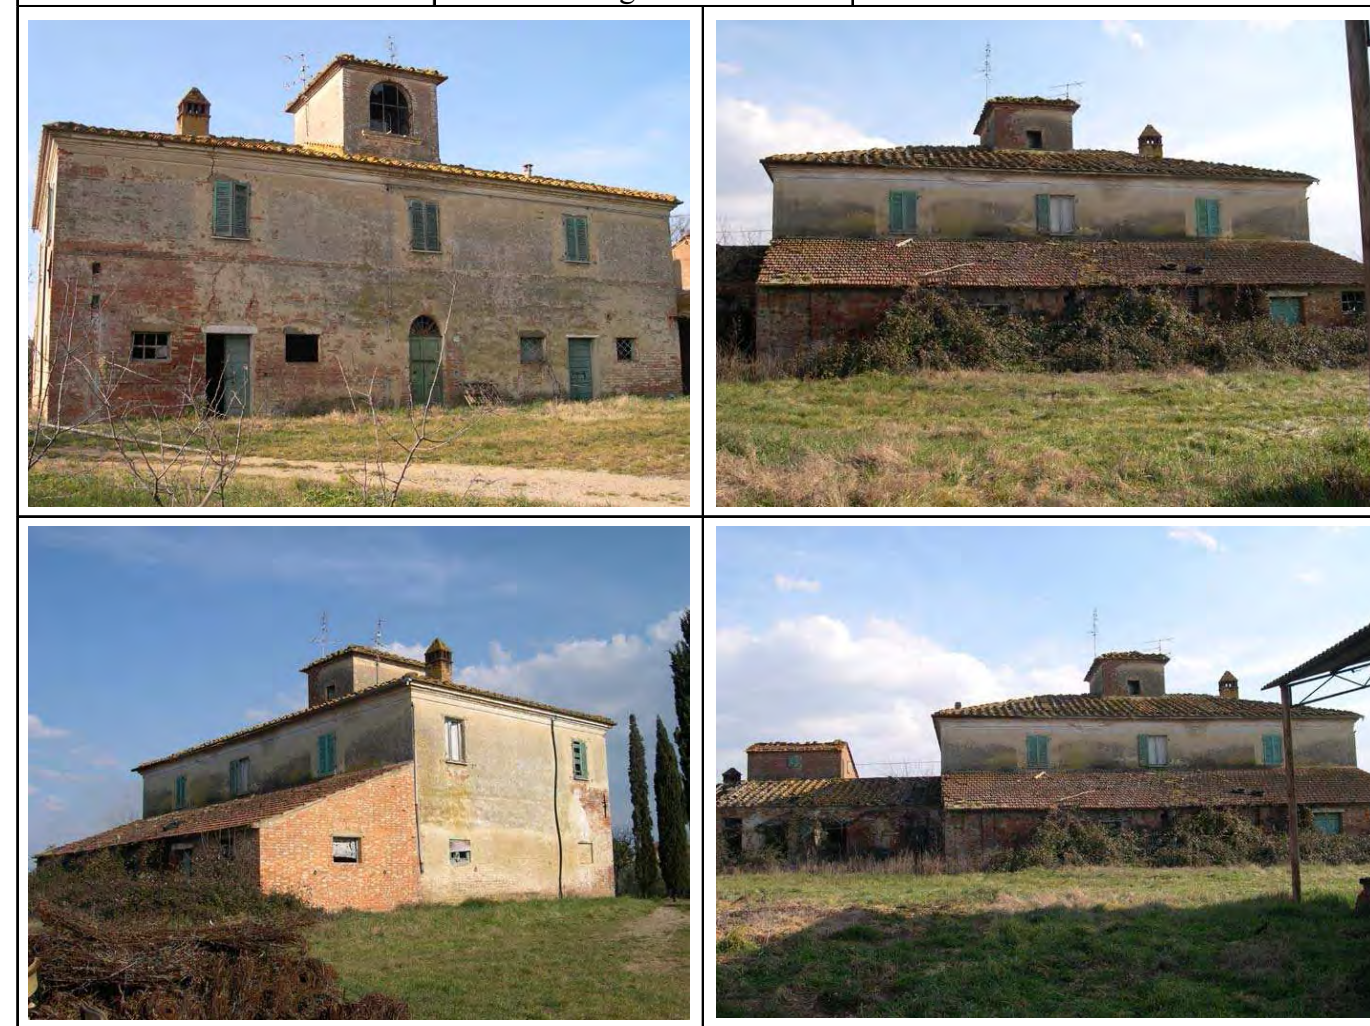
<b>5. INTERVENTI</b>	<input checked="" type="checkbox"/> Trasformazioni assenti	<input type="checkbox"/> Trasformazioni presenti	<b>6. STATO DI CONSERVAZIONE</b>
<b>T. Edilizie congrue</b>	<input type="checkbox"/> Restauro/Ristrutturazione	<input type="checkbox"/> Restauro/Ristrutturazione	<input type="checkbox"/> Buono
<input type="checkbox"/> Volumi aggiunti	<input checked="" type="checkbox"/> Volumi aggiunti	<input type="checkbox"/> Alterazioni lievi	<input type="checkbox"/> Medio
	<input checked="" type="checkbox"/> Alterazioni gravi		<input checked="" type="checkbox"/> Cattivo
			<input type="checkbox"/> Pessimo
			<input type="checkbox"/> Rudere

<b>7. NOTE EDIFICIO PRINCIPALE</b>
<i>Edificio unifamiliare assimilabile alla tipologia della villa-fattoria.</i>

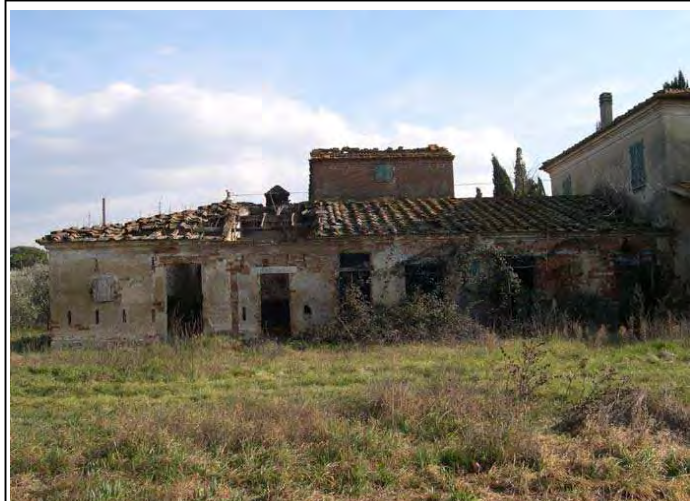
### 9. DOCUMENTAZIONE FOTOGRAFICA

<b>8. GIUDIZIO DI SINTESI : RA</b>
Valore tipologico - architettonico: <b>R</b>
Livello di integrità: <b>A</b>

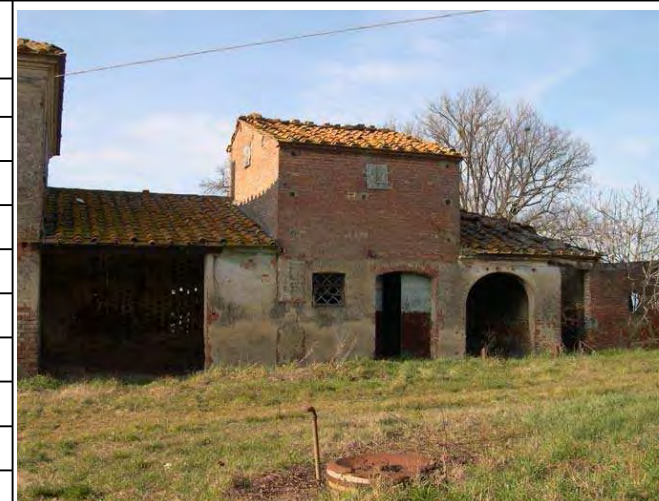
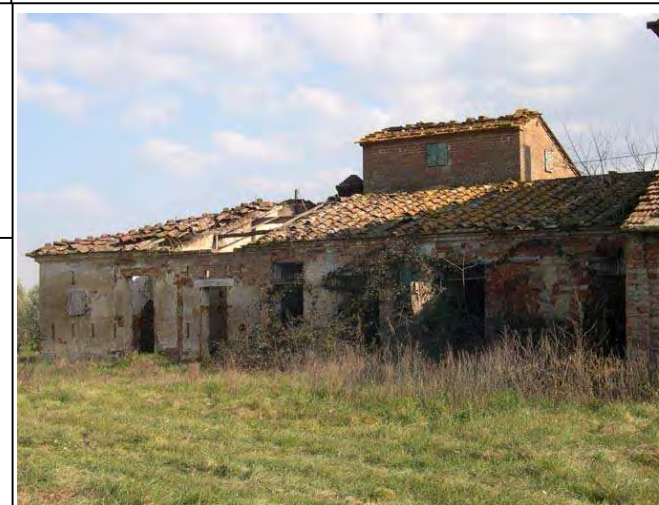
### 10. ANNESSI DI VALORE \*\*

TIPOLOGIA	STATO DI CONSERVAZIONE
<b>ATTIGUI</b>	
<input type="checkbox"/> Capanna	
<input type="checkbox"/> Fienile	
<input checked="" type="checkbox"/> Stalla	<i>Cattivo</i>
<input type="checkbox"/> Porcilaia	
<input checked="" type="checkbox"/> Essiccatoio	<i>Cattivo</i>
<input checked="" type="checkbox"/> Rimessa	<i>Cattivo</i>
<input checked="" type="checkbox"/> Forno	<i>Cattivo</i>
<input type="checkbox"/> Multifunz.

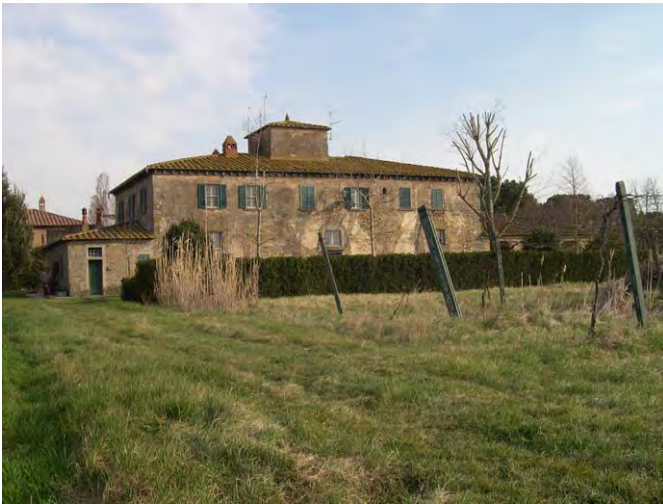
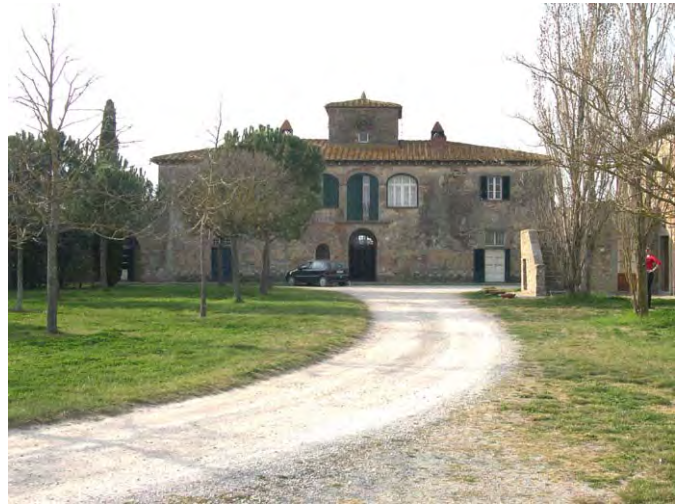
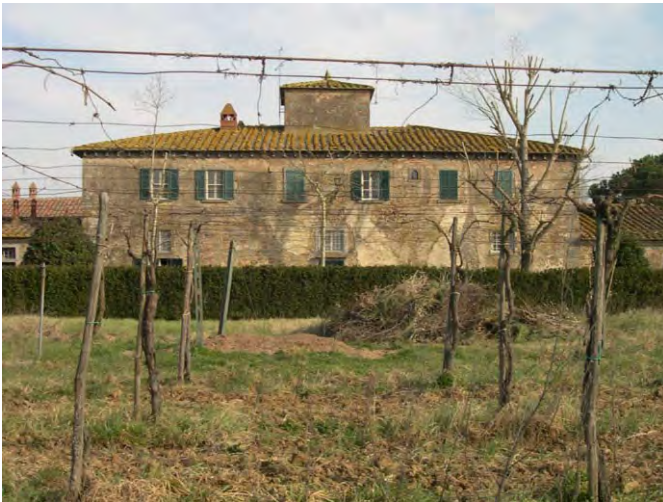
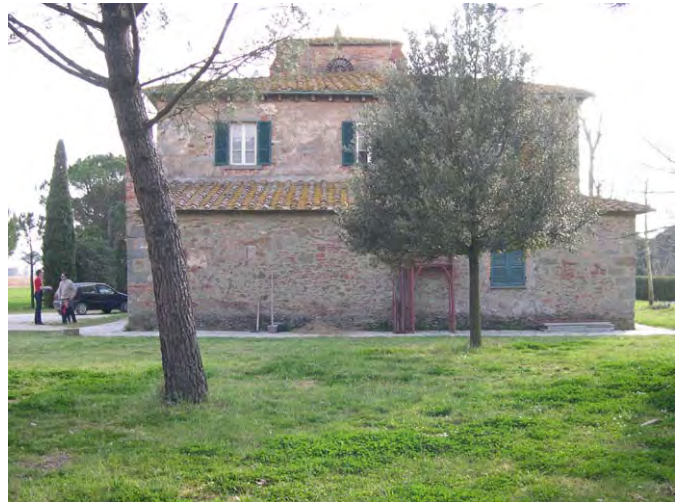
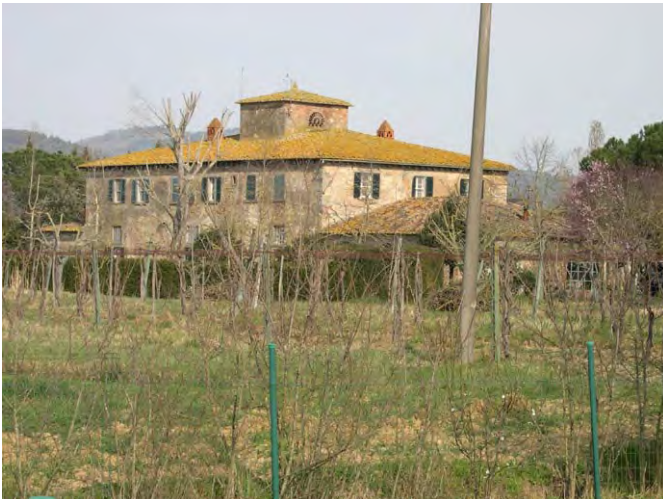
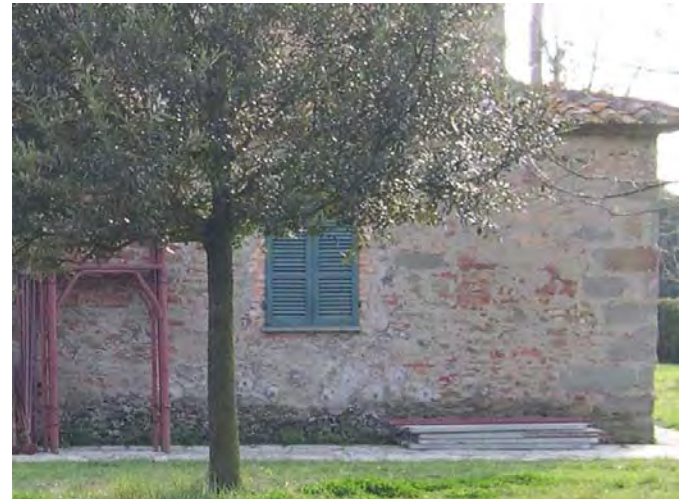
#### Edificio Principale

<b>Stato di manutenzione:</b> <input type="checkbox"/> Ottimo <input type="checkbox"/> Buono <input checked="" type="checkbox"/> Mediocre <input type="checkbox"/> Pessimo <input type="checkbox"/> Rudere	<b>Impianto architettonico:</b> <input type="checkbox"/> Sincronico <input checked="" type="checkbox"/> Diacronico <input type="checkbox"/> Integro <input checked="" type="checkbox"/> Parzialmente compromesso	<b>Interesse storico-architettonico:</b> <input type="checkbox"/> Elevato <input type="checkbox"/> Di pregio <input checked="" type="checkbox"/> Buono <input type="checkbox"/> Modesto <input type="checkbox"/> Inesistente	<b>Classificazione:</b> <input type="checkbox"/> Eccezionale <input checked="" type="checkbox"/> Buono <input type="checkbox"/> Medio <input type="checkbox"/> Scarso <input type="checkbox"/> Nullo
<b>Note:</b> Leopoldina espressione tipologica ed architettonica dei luoghi. Nel fronte principale sono state alterate le aperture originarie del manufatto edilizio.

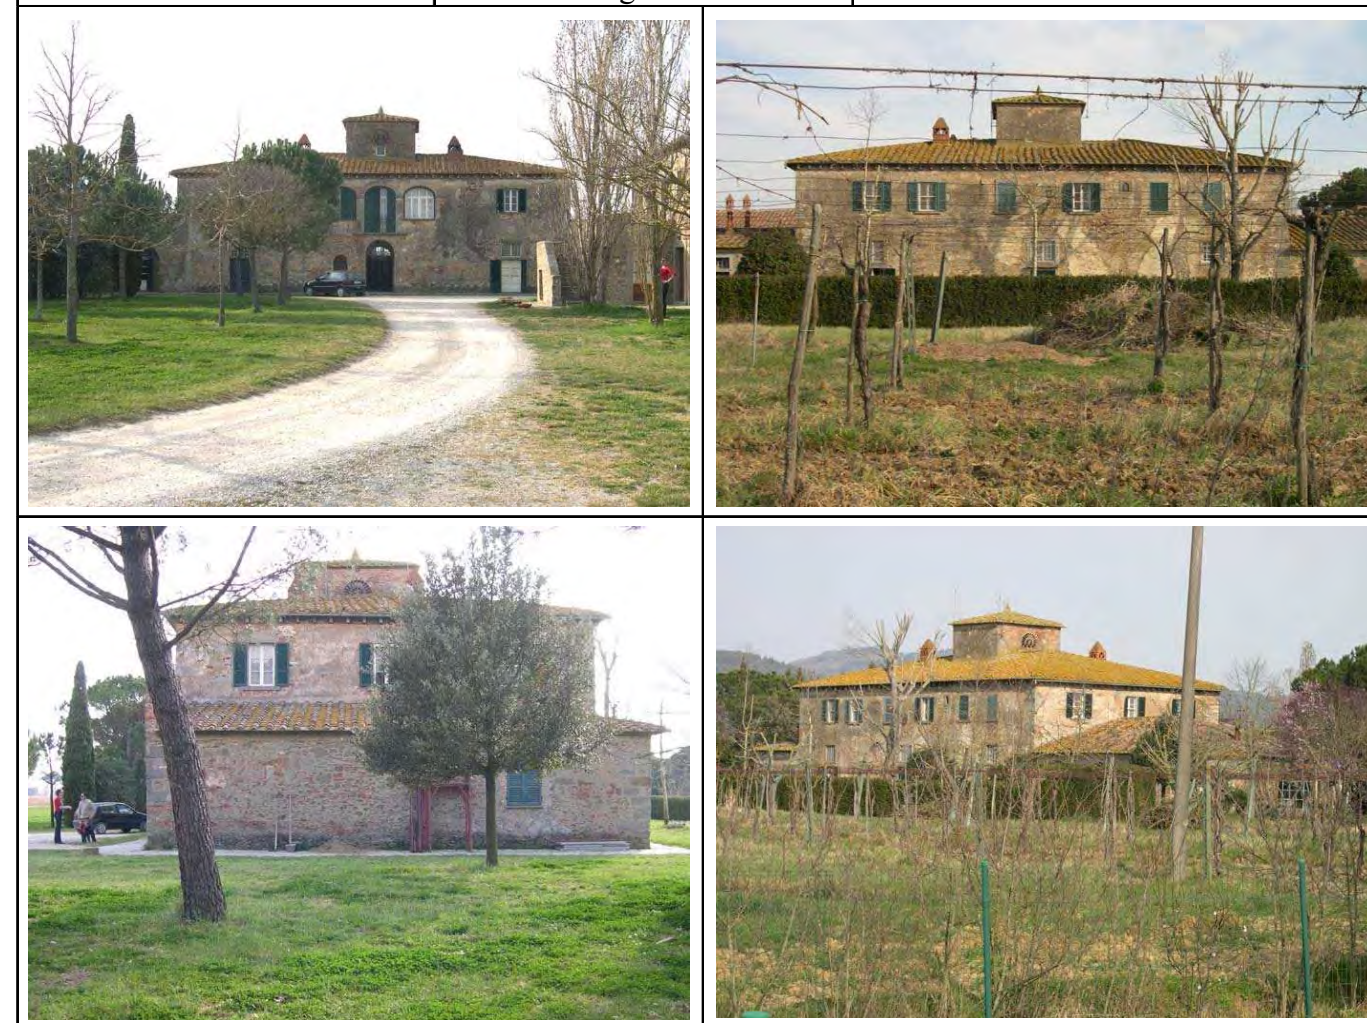
<b>5. INTERVENTI</b>		<b>6. STATO DI CONSERVAZIONE</b>
<input checked="" type="checkbox"/> Trasformazioni assenti	<input type="checkbox"/> Trasformazioni presenti	<input type="checkbox"/> Buono
<b>T. Edilizie congrue</b>	<b>T. Edilizie non congrue</b>	<input checked="" type="checkbox"/> Medio
<input type="checkbox"/> Restauro/Ristrutturazione	<input type="checkbox"/> Restauro/Ristrutturazione	<input type="checkbox"/> Cattivo
<input type="checkbox"/> Volumi aggiunti	<input type="checkbox"/> Volumi aggiunti	<input type="checkbox"/> Pessimo
	<input type="checkbox"/> Alterazioni lievi	<input type="checkbox"/> Rudere
	<input type="checkbox"/> Alterazioni gravi

<b>7. NOTE EDIFICIO PRINCIPALE</b>
Leopoldina.

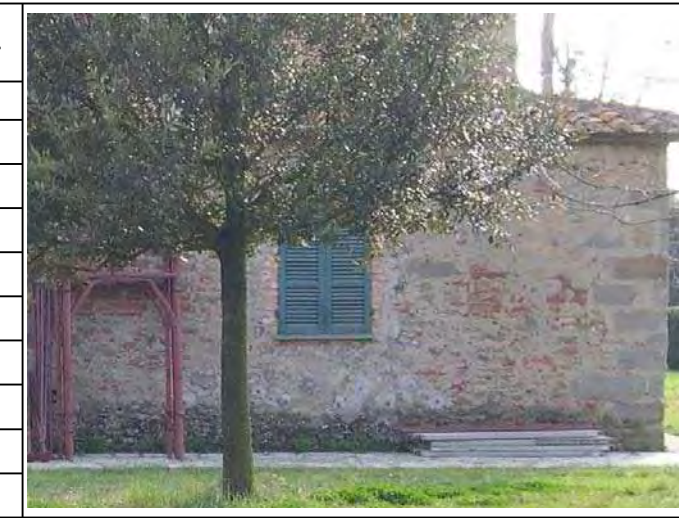
**10. ANNESSI DI VALORE \*\***

TIPOLOGIA	STATO DI CONSERVAZIONE
<b>ATTIGUI</b>	
<input type="checkbox"/> Capanna	
<input type="checkbox"/> Fienile	
<input type="checkbox"/> Stalla	
<input type="checkbox"/> Porcilaia	
<input type="checkbox"/> Essiccatoio	
<input checked="" type="checkbox"/> Rimessa	<b>Medio</b>
<input type="checkbox"/> Forno	
<input type="checkbox"/> Multifunz.	
Serra	<b>Medio</b>

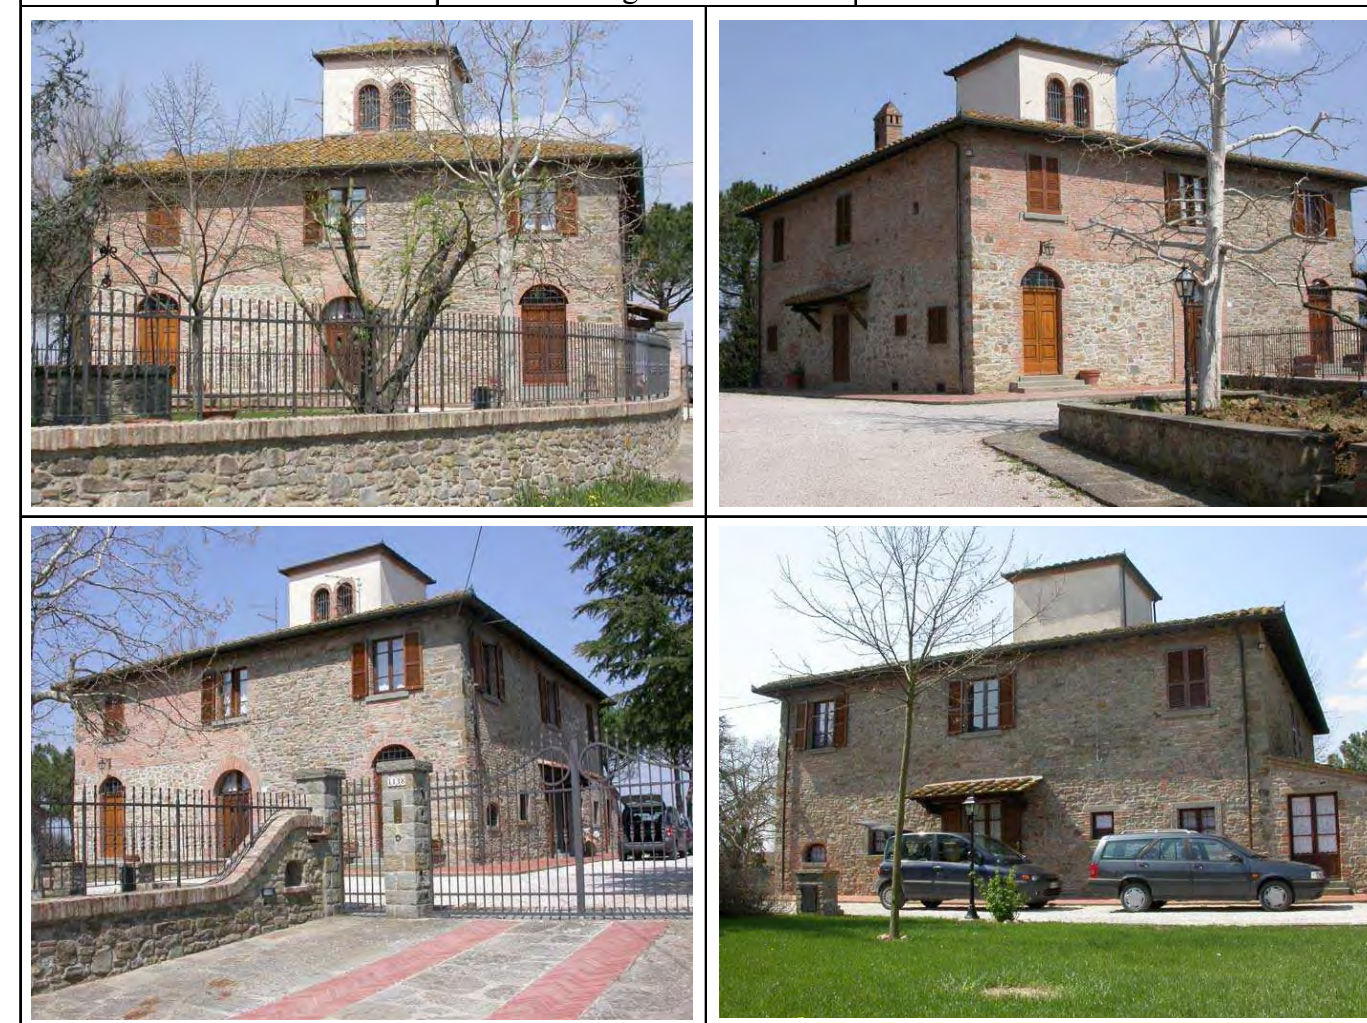
<b>5. INTERVENTI</b>	<input type="checkbox"/> Trasformazioni assenti	<input checked="" type="checkbox"/> Trasformazioni presenti	<b>6. STATO DI CONSERVAZIONE</b>
<b>T. Edilizie congrue</b>	<input type="checkbox"/> Restauro/Ristrutturazione	<input type="checkbox"/> Restauro/Ristrutturazione	<input checked="" type="checkbox"/> Buono
<input type="checkbox"/> Volumi aggiunti	<input checked="" type="checkbox"/> Volumi aggiunti	<input type="checkbox"/> Alterazioni lievi	<input type="checkbox"/> Medio
	<input type="checkbox"/> Alterazioni gravi	<input checked="" type="checkbox"/> Alterazioni gravi	<input type="checkbox"/> Cattivo
			<input type="checkbox"/> Pessimo
			<input type="checkbox"/> Rudere

<b>7. NOTE EDIFICIO PRINCIPALE</b>
<i>Abitazione unifamiliare successivamente suddivisa in più unità abitative per alcuni caratteri riferibile al tipo della "leopardina" ma trasformata in modo improprio.</i>

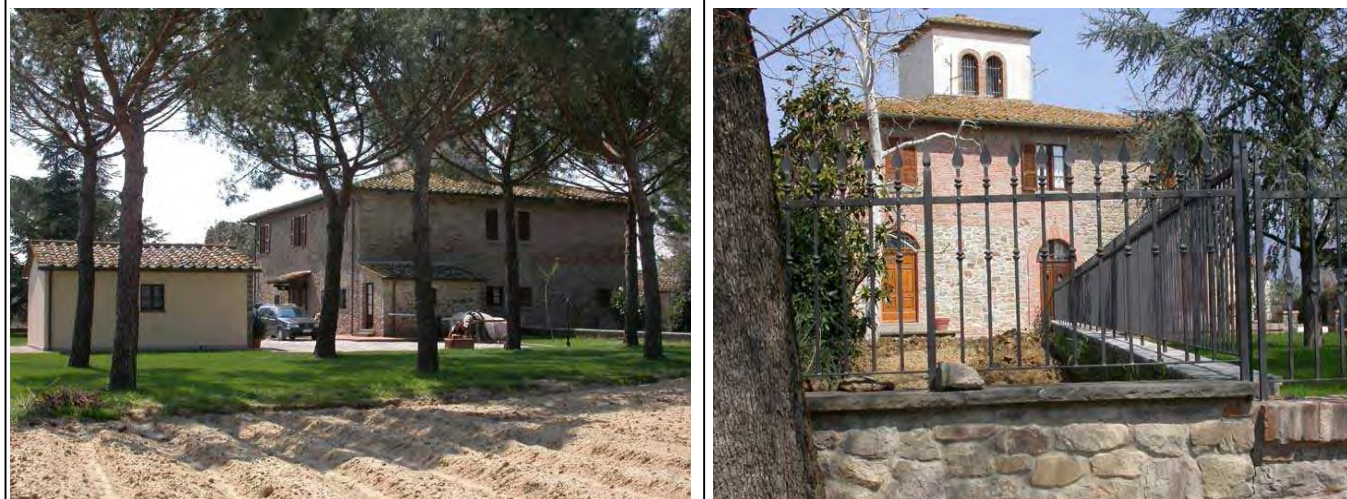
### 9. DOCUMENTAZIONE FOTOGRAFICA

<b>8. GIUDIZIO DI SINTESI : MA</b>
Valore tipologico - architettonico: <b>M</b>
Livello di integrità: <b>A</b>

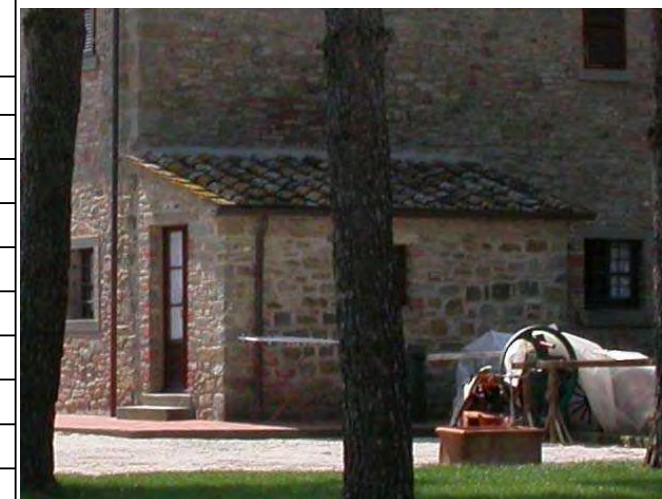
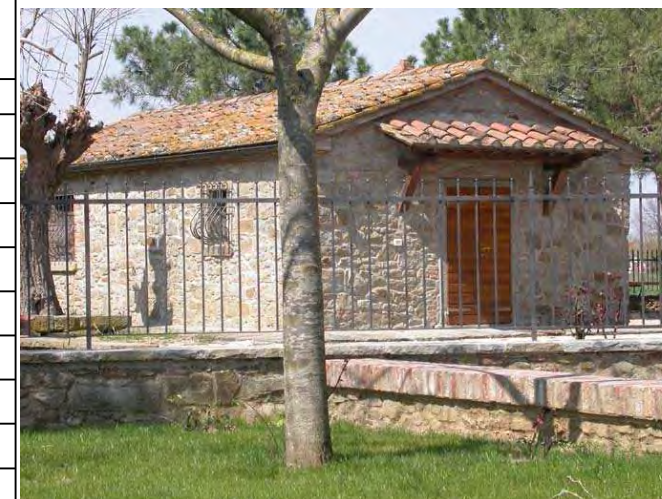
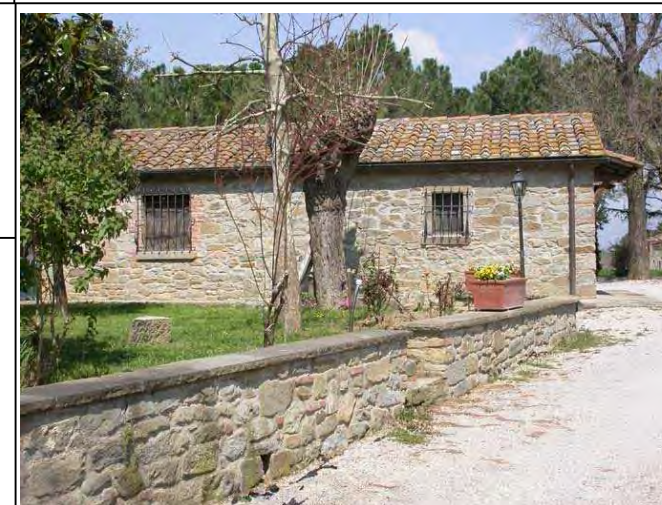
### 10. ANNESSI DI VALORE \*\*

TIPOLOGIA	STATO DI CONSERVAZIONE
<b>ATTIGUI</b>	
<input checked="" type="checkbox"/> Capanna	<b>Buono</b>
<input type="checkbox"/> Fienile	
<input type="checkbox"/> Stalla	
<input type="checkbox"/> Porcilaia	
<input type="checkbox"/> Essiccatoio	
<input type="checkbox"/> Rimessa	
<input type="checkbox"/> Forno	
<input type="checkbox"/> Multifunz.

TIPOLOGIA	STATO DI CONSERVAZIONE
<b>STACCATI</b>	
<input checked="" type="checkbox"/> Capanna	<b>Buono</b>
<input type="checkbox"/> Fienile	
<input type="checkbox"/> Stalla	
<input type="checkbox"/> Porcilaia	
<input type="checkbox"/> Essiccatoio	
<input checked="" type="checkbox"/> Rimessa	<b>Buono</b>
<input type="checkbox"/> Forno	
<input type="checkbox"/> Multifunz.

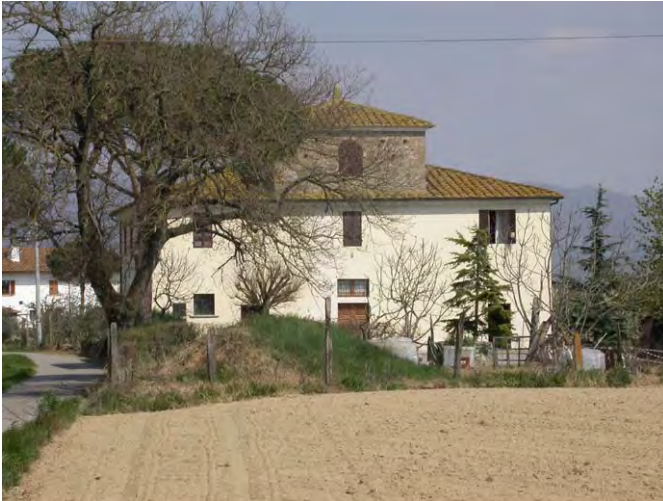
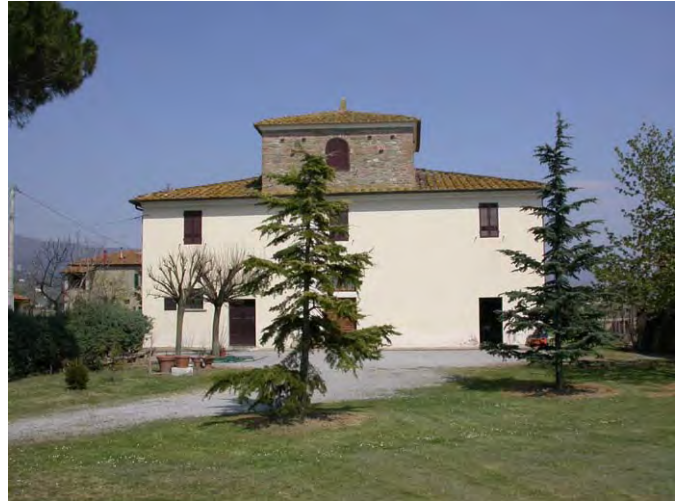
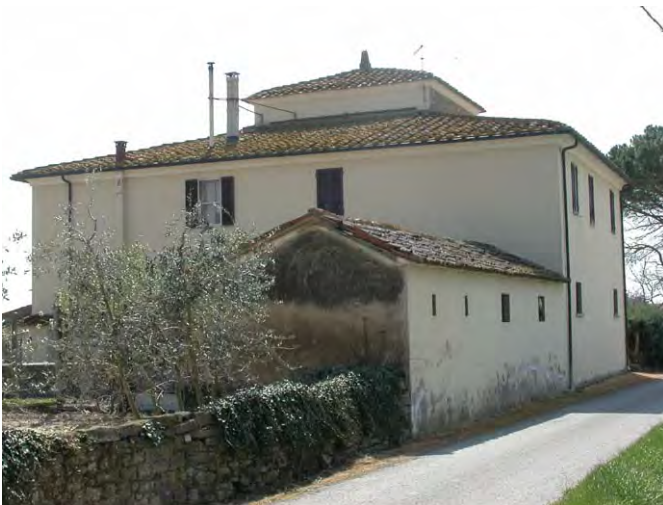
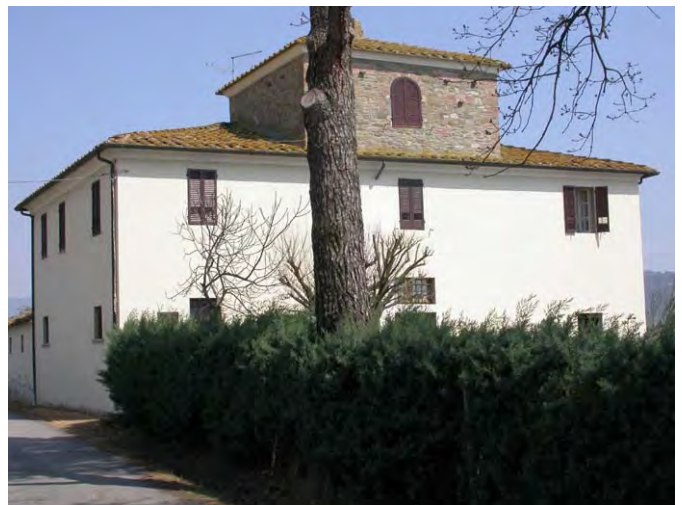
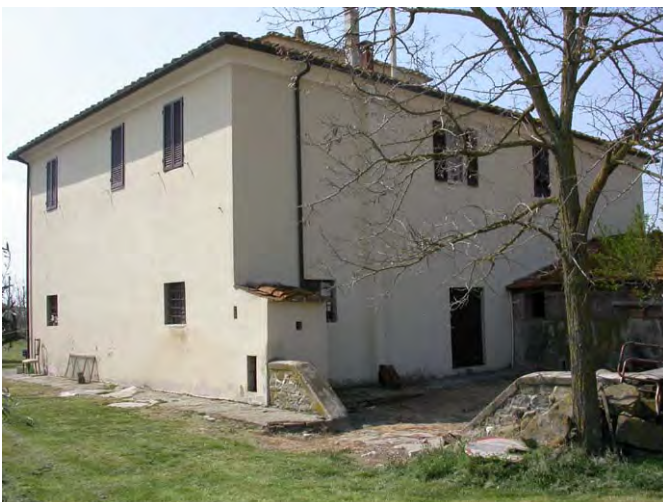
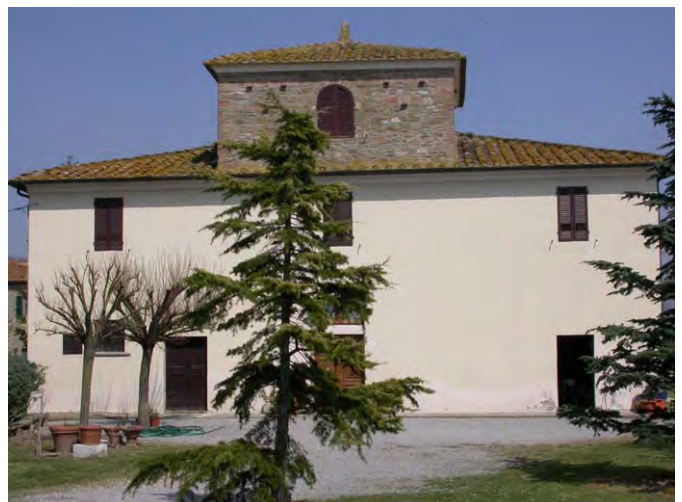
#### Edificio Principale

<b>Stato di manutenzione:</b> <input type="checkbox"/> Ottimo <input checked="" type="checkbox"/> Buono <input type="checkbox"/> Mediocre <input type="checkbox"/> Pessimo <input type="checkbox"/> Rudere	<b>Impianto architettonico:</b> <input checked="" type="checkbox"/> Sincronico <input type="checkbox"/> Diacronico <input checked="" type="checkbox"/> Integro <input type="checkbox"/> Parzialmente compromesso	<b>Interesse storico-architettonico:</b> <input type="checkbox"/> Elevato <input type="checkbox"/> Di pregio <input checked="" type="checkbox"/> Buono <input type="checkbox"/> Modesto <input type="checkbox"/> Inesistente	<b>Classificazione:</b> <input type="checkbox"/> Eccezionale <input checked="" type="checkbox"/> Buono <input type="checkbox"/> Medio <input type="checkbox"/> Scarso <input type="checkbox"/> Nullo
<b>Note:</b> Edificio di valore architettonico il cui impianto tipologico è assimilabile al tipo casa leopoldina e quindi meritevole di tutela e conservazione.

In occasione dei lavori di tipo 1-2-3 si prescrive un trattamento omogeneo del rivestimento per l'intero manufatto.

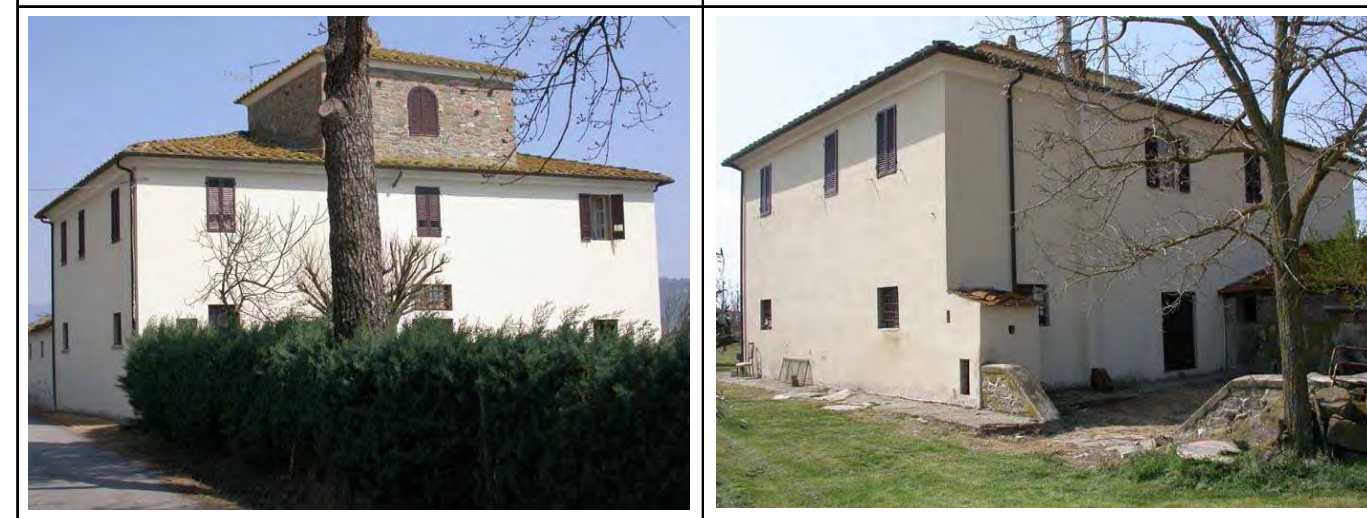
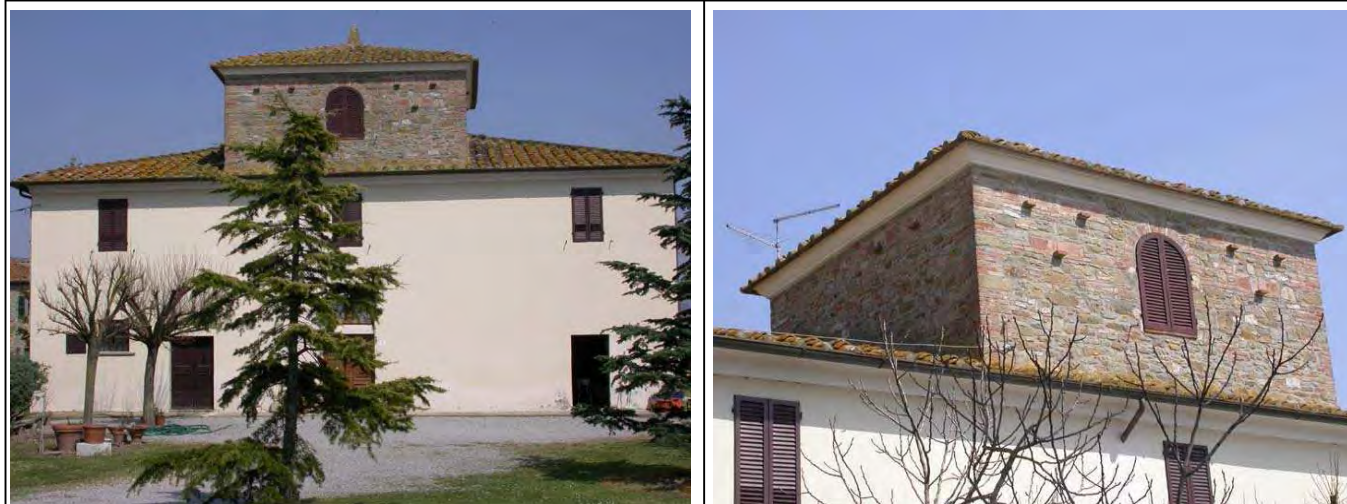
### 9. DOCUMENTAZIONE FOTOGRAFICA

<b>7. NOTE EDIFICIO PRINCIPALE</b>
<i>Abitazione unifamiliare a due livelli con scala interna e massiccia torre colombaria.</i>

<b>8. GIUDIZIO DI SINTESI : RA</b>
Valore tipologico - architettonico: <b>R</b>
Livello di integrità: <b>A</b>

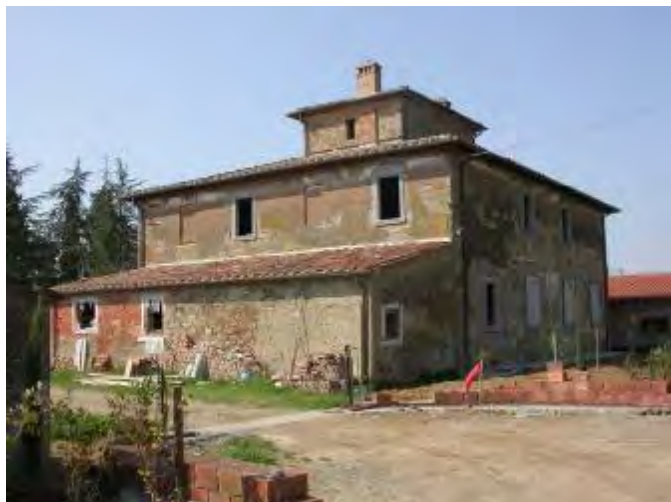
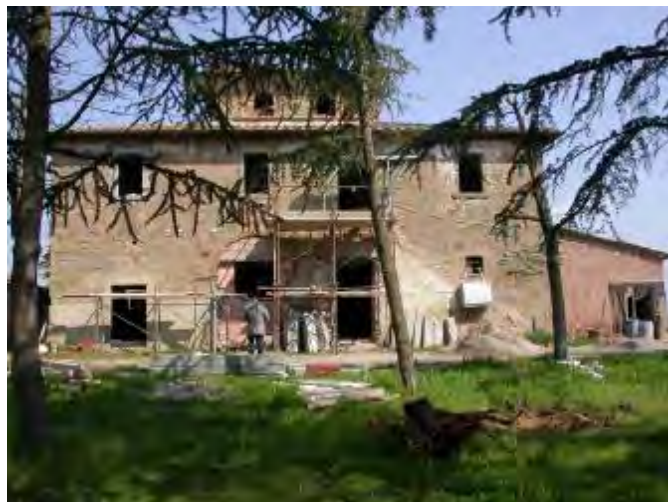
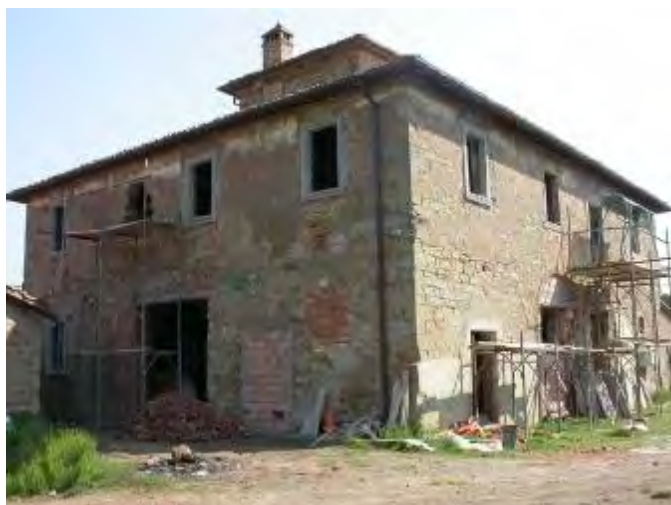
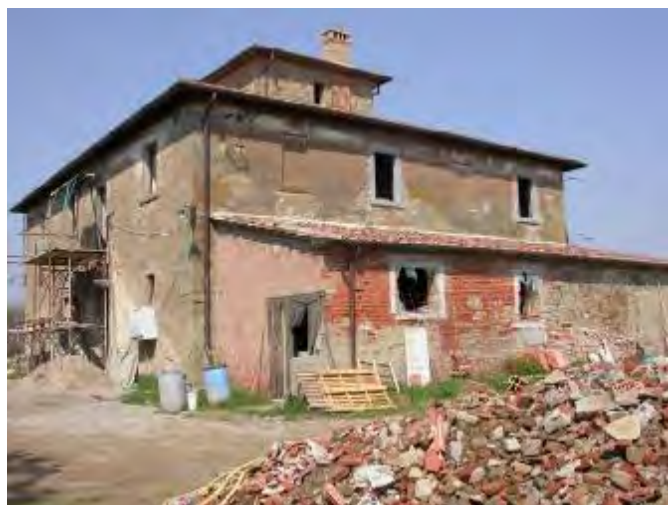
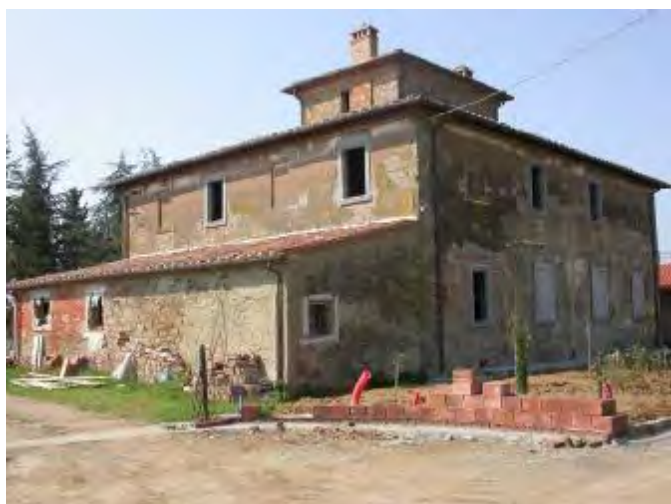
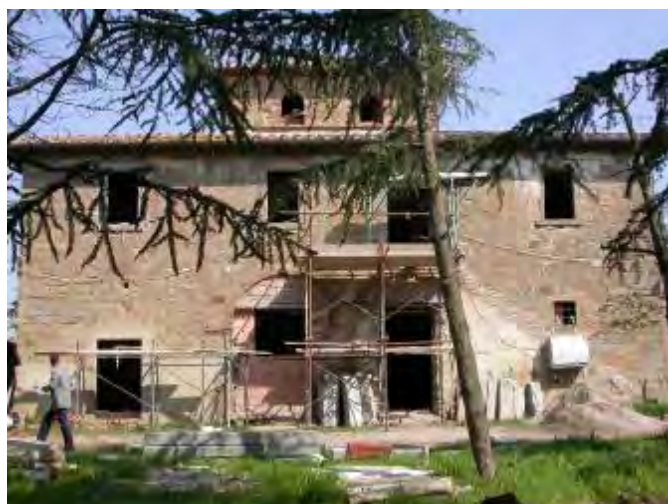
#### Edificio Principale

<b>Piani fuori terra: 2</b>		<b>Piani interrati / seminterrati:</b>		<b>Pareti esterne:</b> <input checked="" type="checkbox"/> a vista <input type="checkbox"/> intonacate		<b>Utilizzato:</b> <input type="checkbox"/> <b>Non utilizzato:</b> <input checked="" type="checkbox"/> <b>Abbandonato:</b> <input type="checkbox"/>	
<b>Muratura:</b> <input type="checkbox"/> Mattoni in laterizio <input checked="" type="checkbox"/> Pietrame <input type="checkbox"/> Legno <input type="checkbox"/> Lamiera <input type="checkbox"/> Altro	<b>Copertura:</b> <input type="checkbox"/> A capanna <input checked="" type="checkbox"/> A Padiglione <input type="checkbox"/> A Falda unica <input type="checkbox"/> Piana	<b>Manto di copertura:</b> <input checked="" type="checkbox"/> Coppi e tegoli in laterizio <input type="checkbox"/> Marsigliesi in laterizio <input type="checkbox"/> Pietrame <input type="checkbox"/> Lamiera <input type="checkbox"/> Eternit <input type="checkbox"/> Altro	<b>Gronda:</b> <input checked="" type="checkbox"/> Travetti legno e pianelle <input type="checkbox"/> Legno <input type="checkbox"/> Laterizio <input type="checkbox"/> Travetti CLS e tavelle <input type="checkbox"/> CLS <input type="checkbox"/> Pietra <input type="checkbox"/> Altro	<b>Destinazione d'uso:</b> <input checked="" type="checkbox"/> Civile Abitazione <input type="checkbox"/> Complesso edilizio <input type="checkbox"/> Agricolo <input type="checkbox"/> Turismo <input type="checkbox"/> Ristorazione <input type="checkbox"/> Magazzino <input type="checkbox"/> Altro

<b>Stato di manutenzione:</b> <input type="checkbox"/> Ottimo <input type="checkbox"/> Buono <input type="checkbox"/> Mediocre <input checked="" type="checkbox"/> Pessimo <input type="checkbox"/> Rudere	<b>Impianto architettonico:</b> <input type="checkbox"/> Sincronico <input checked="" type="checkbox"/> Diacronico <input type="checkbox"/> Integro <input checked="" type="checkbox"/> Parzialmente compromesso	<b>Interesse storico-architettonico:</b> <input type="checkbox"/> Elevato <input type="checkbox"/> Di pregio <input checked="" type="checkbox"/> Buono <input type="checkbox"/> Modesto <input type="checkbox"/> Inesistente	<b>Classificazione:</b> <input type="checkbox"/> Eccezionale <input checked="" type="checkbox"/> Buono <input type="checkbox"/> Medio <input type="checkbox"/> Scarso <input type="checkbox"/> Nullo
<b>Note:</b> Edificio in fase di ristrutturazione. L'impianto tipologico è assimilabile al tipo casa leopoldina.

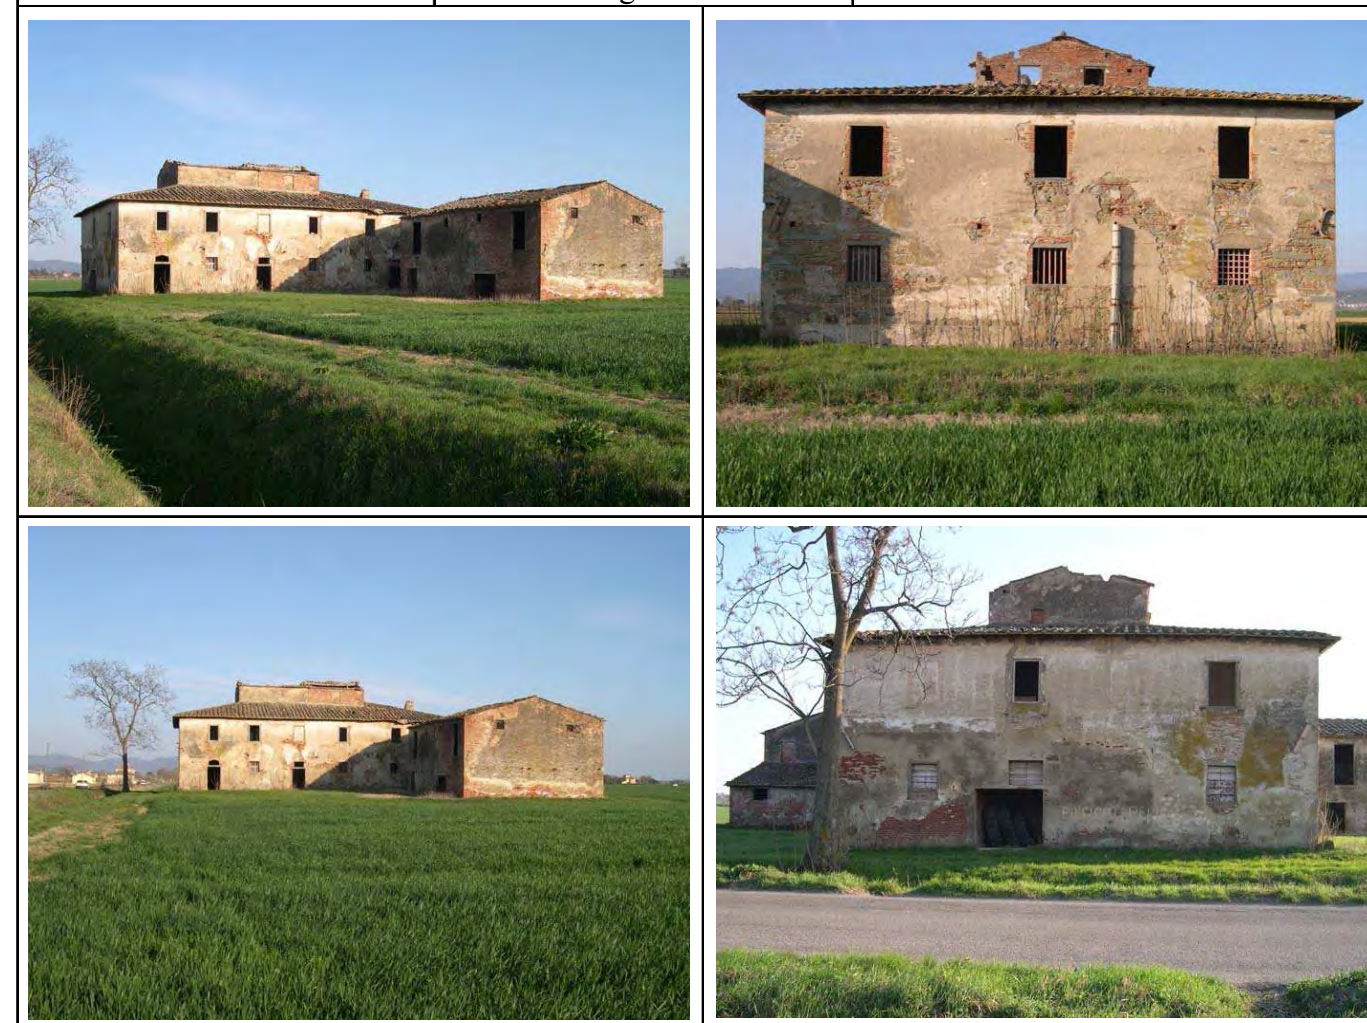
<b>5. INTERVENTI</b>	<input type="checkbox"/> Trasformazioni assenti	<input checked="" type="checkbox"/> Trasformazioni presenti	<b>6. STATO DI CONSERVAZIONE</b>
<b>T. Edilizie congrue</b>	<input type="checkbox"/> Restauro/Ristrutturazione	<input type="checkbox"/> Restauro/Ristrutturazione	<input type="checkbox"/> Buono
<input type="checkbox"/> Volumi aggiunti	<input type="checkbox"/> Volumi aggiunti	<input checked="" type="checkbox"/> Alterazioni lievi	<input type="checkbox"/> Medio
	<input type="checkbox"/> Alterazioni gravi		<input type="checkbox"/> Cattivo
			<input checked="" type="checkbox"/> Pessimo
			<input type="checkbox"/> Rudere

<b>7. NOTE EDIFICIO PRINCIPALE</b>
<i>Complesso rurale costituito da un edificio plurifamiliare a due livelli, con torre centrale e portico ad arco policentrico, e da due corpi edilizi staccati destinati ad annessi e a funzioni abitative.</i>

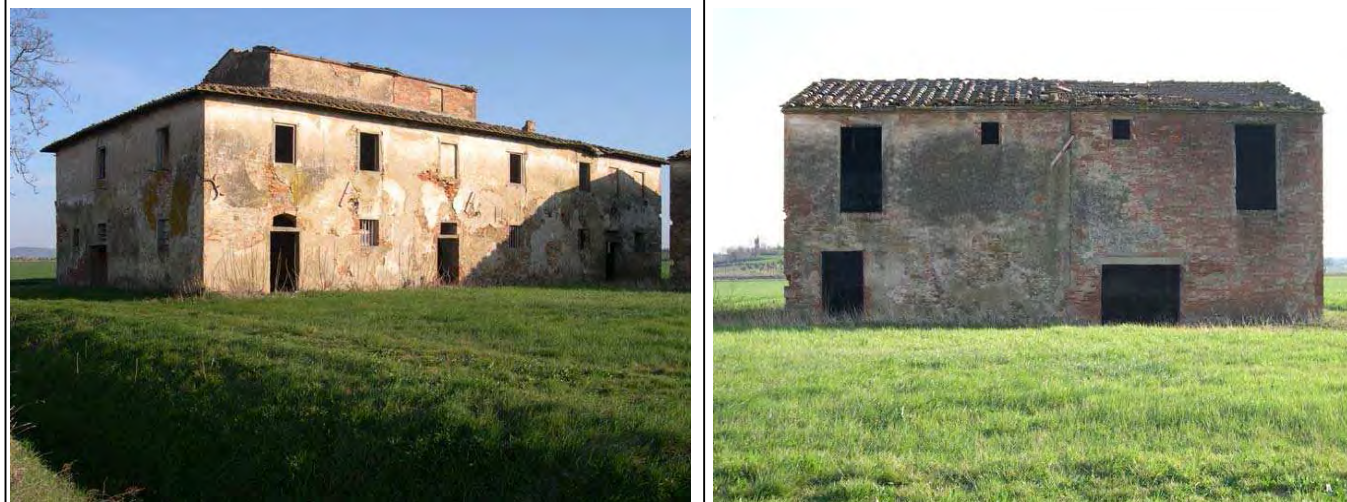
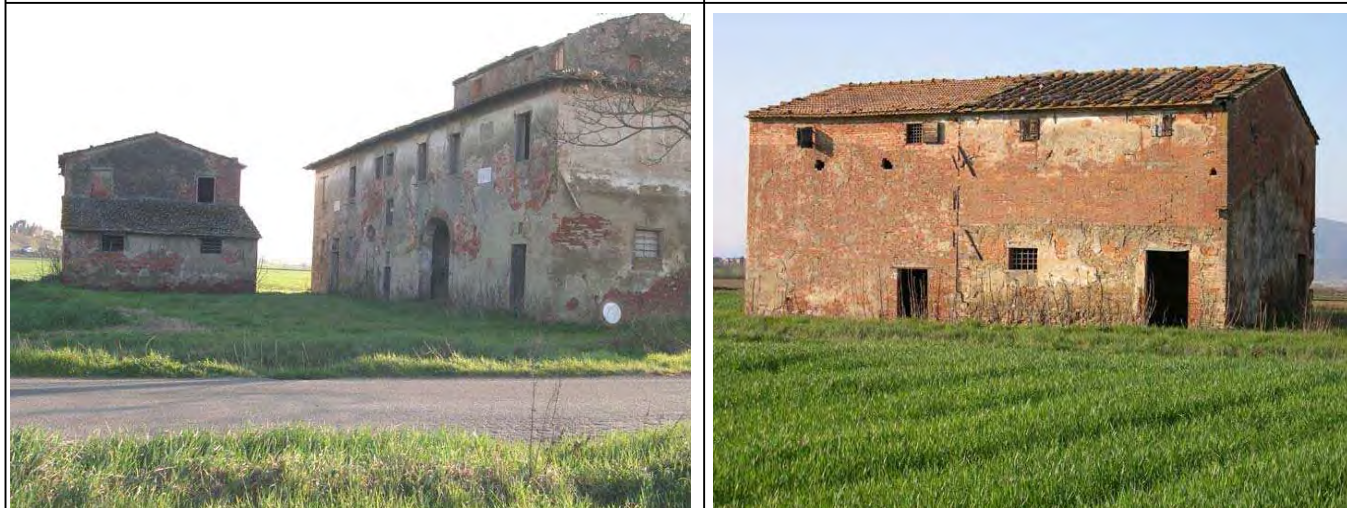
### 9. DOCUMENTAZIONE FOTOGRAFICA

<b>8. GIUDIZIO DI SINTESI : RT</b>
Valore tipologico - architettonico: <b>R</b>
Livello di integrità: <b>T</b>

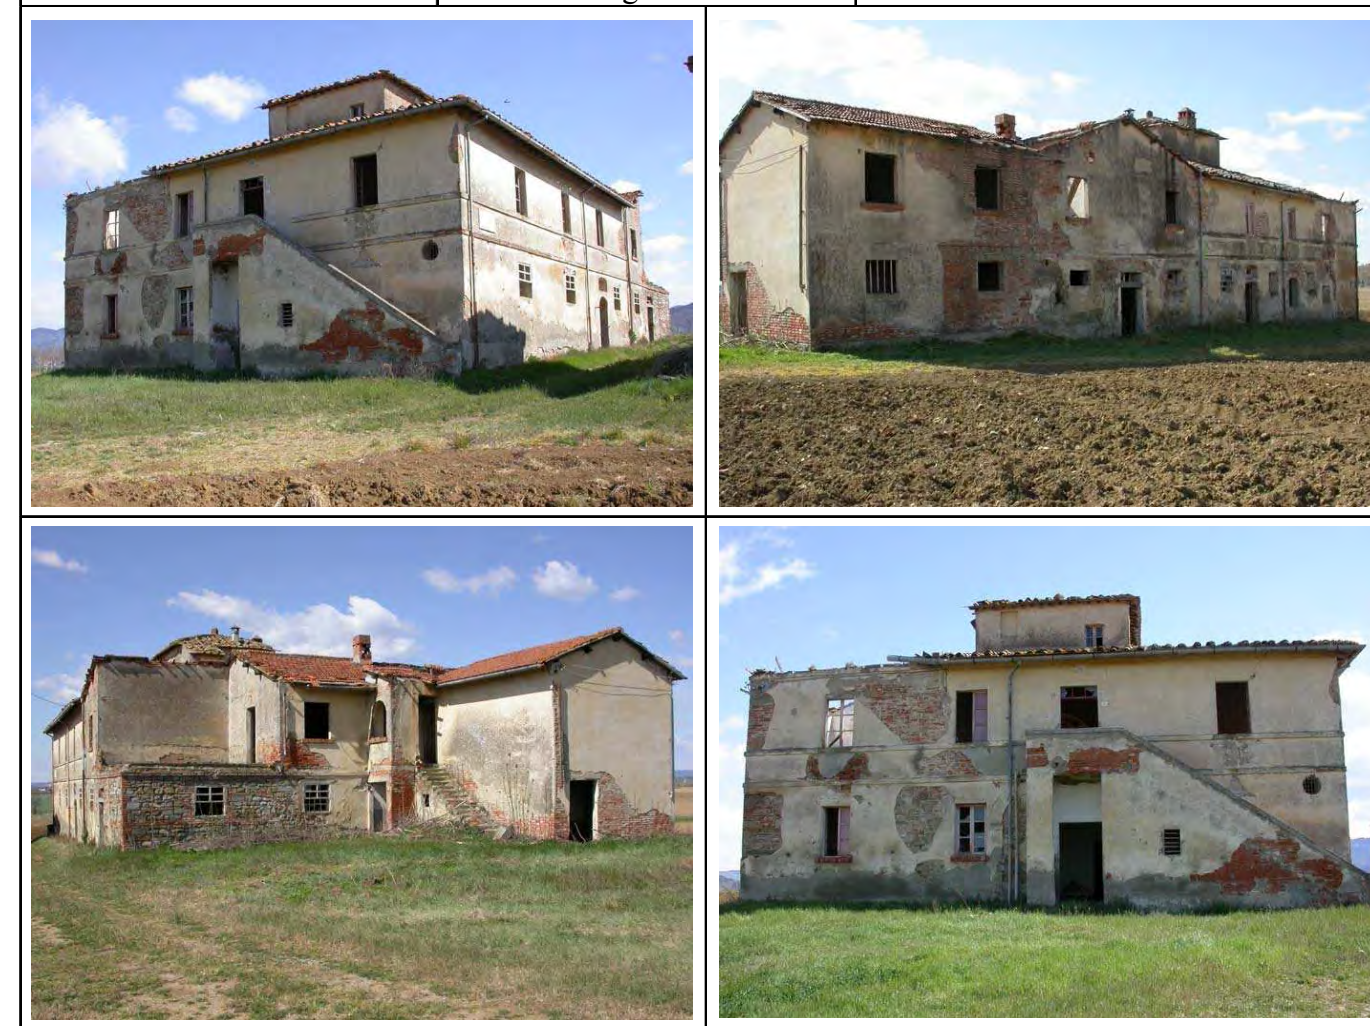
<b>5. INTERVENTI</b>		<b>6. STATO DI CONSERVAZIONE</b>
<input type="checkbox"/> Trasformazioni assenti	<input checked="" type="checkbox"/> Trasformazioni presenti	<input type="checkbox"/> Buono
<b>T. Edilizie congrue</b>	<b>T. Edilizie non congrue</b>	<input type="checkbox"/> Medio
<input type="checkbox"/> Restauro/Ristrutturazione	<input type="checkbox"/> Restauro/Ristrutturazione	<input type="checkbox"/> Cattivo
<input type="checkbox"/> Volumi aggiunti	<input checked="" type="checkbox"/> Volumi aggiunti	<input checked="" type="checkbox"/> Pessimo
	<input type="checkbox"/> Alterazioni lievi	<input type="checkbox"/> Rudere
	<input checked="" type="checkbox"/> Alterazioni gravi

<b>7. NOTE EDIFICIO PRINCIPALE</b>
Complesso edilizio costituito da un'abitazione unifamiliare appartenente al tipo della "leopoldina" (successivamente suddivisa con espulsione della scala) e da una seconda unità abitativa con scala esterna d'angolo e annessi attigui.
