Studio di Fattibilità  
Progetto di Paesaggio  
delle "Leopoldine in Val di Chiana"

**DOSSIER DELLE SCHEDE COMUNALI DEL PATRIMONIO EDILIZIO**

Cortona  
TIPOLOGIA A

Elab. 02 Data 30.11.17

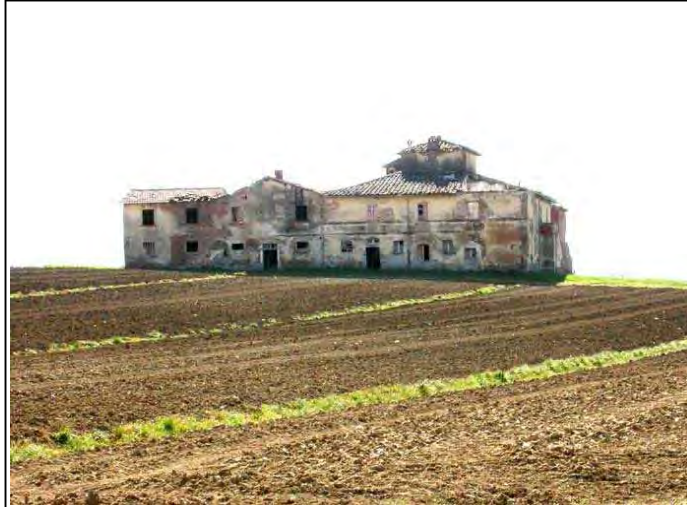
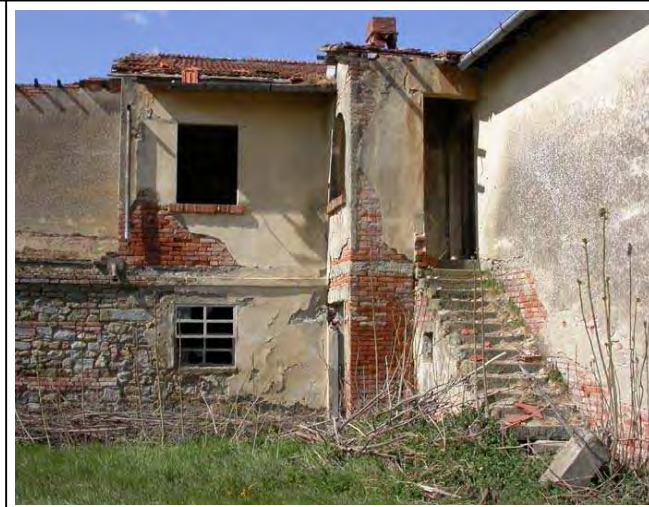
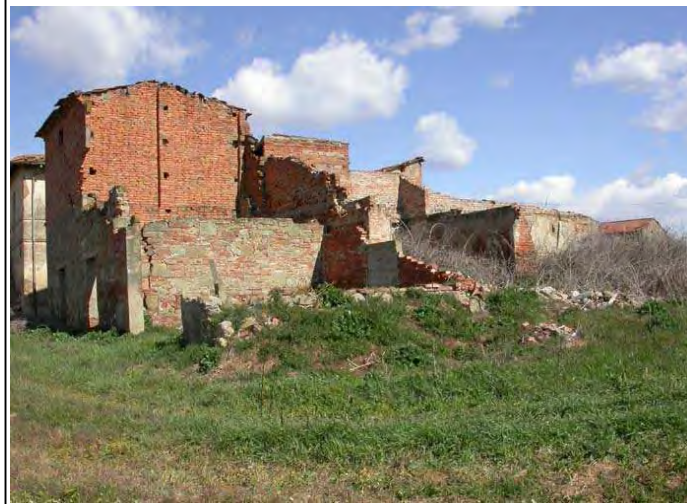
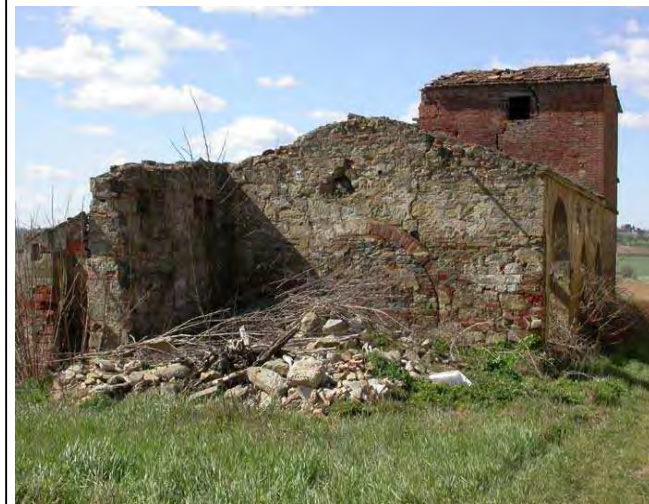
### 9. DOCUMENTAZIONE FOTOGRAFICA

<b>8. GIUDIZIO DI SINTESI : EA</b>
Valore tipologico - architettonico: <b>E</b>
Livello di integrità: <b>A</b>

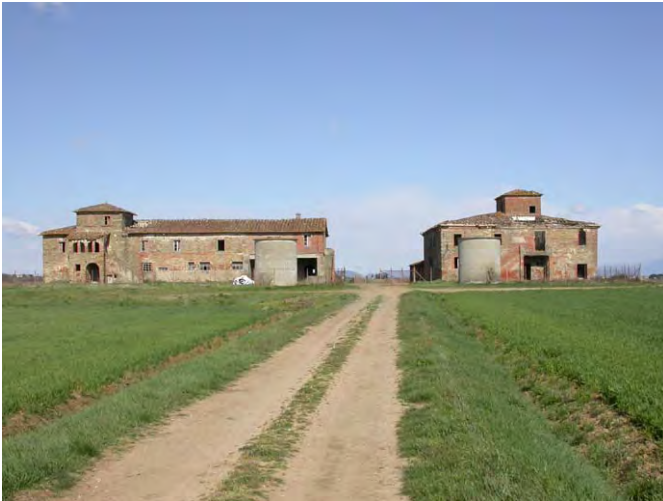
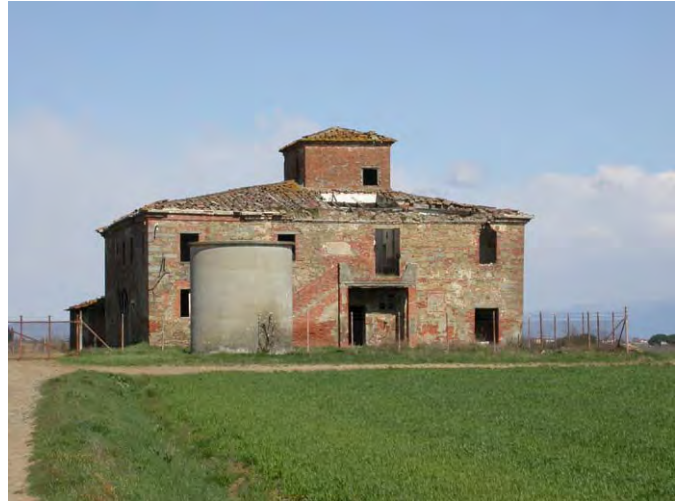
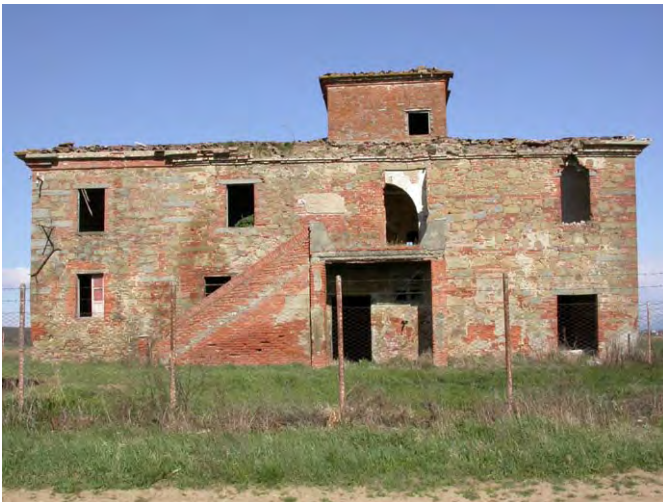
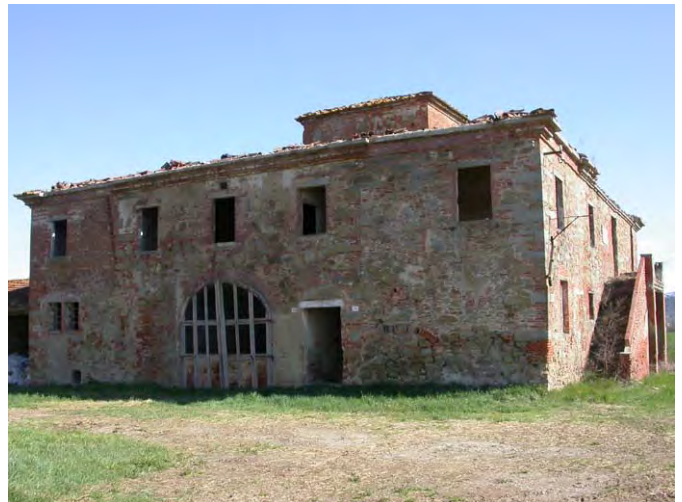
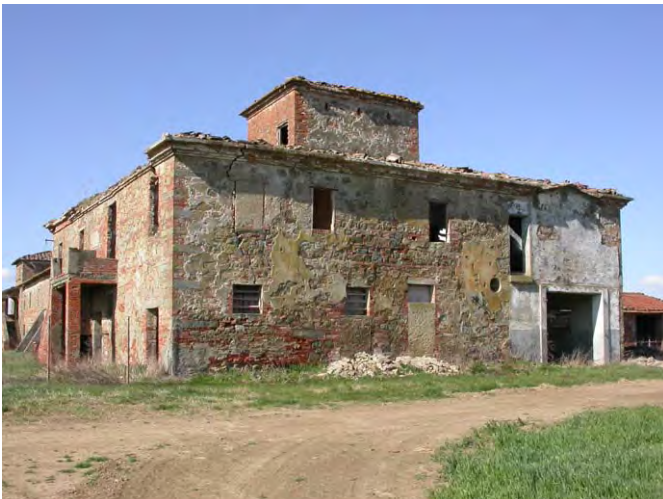
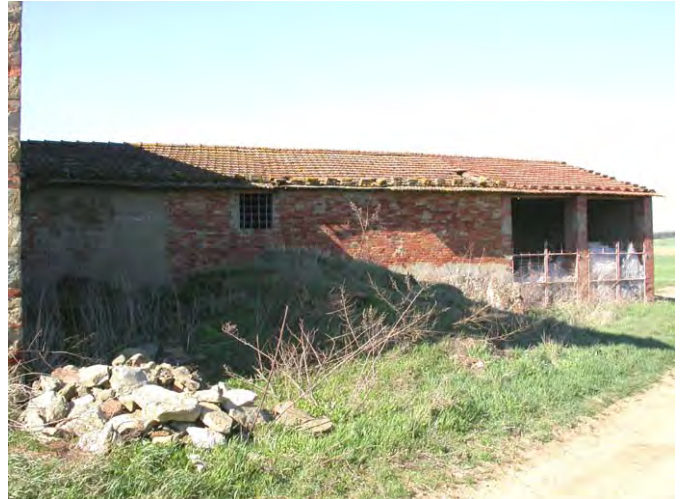
#### Edificio Principale

<b>Stato di manutenzione:</b> <input type="checkbox"/> Ottimo <input type="checkbox"/> Buono <input checked="" type="checkbox"/> Mediocre <input type="checkbox"/> Pessimo <input type="checkbox"/> Rudere	<b>Impianto architettonico:</b> <input type="checkbox"/> Sincronico <input checked="" type="checkbox"/> Diacronico <input type="checkbox"/> Integro <input checked="" type="checkbox"/> Parzialmente compromesso	<b>Interesse storico-architettonico:</b> <input type="checkbox"/> Elevato <input type="checkbox"/> Di pregio <input checked="" type="checkbox"/> Buono <input type="checkbox"/> Modesto <input type="checkbox"/> Inesistente	<b>Classificazione:</b> <input type="checkbox"/> Eccezionale <input checked="" type="checkbox"/> Buono <input type="checkbox"/> Medio <input type="checkbox"/> Scarso <input type="checkbox"/> Nullo
<p><b>Note:</b> L'edificio principale è assimilabile alla tipologia della casa leopoldina con torretta su tre livelli con aperture binate. La tipologia originaria prevedeva un'unica unità abitativa successivamente divisa in due unità con la conseguente realizzazione della scala esterna all'edificio.</p> <p>L'annesso che insiste nell'area pertinenziale è caratterizzato anch'esso dalla presenza di una torretta su tre livelli ma l'impianto tipologico prevede una forma rettangolare. E' ben visibile l'intervento di ampliamento nel fronte laterale del manufatto realizzato con materiali discordanti con il manufatto originario.</p>

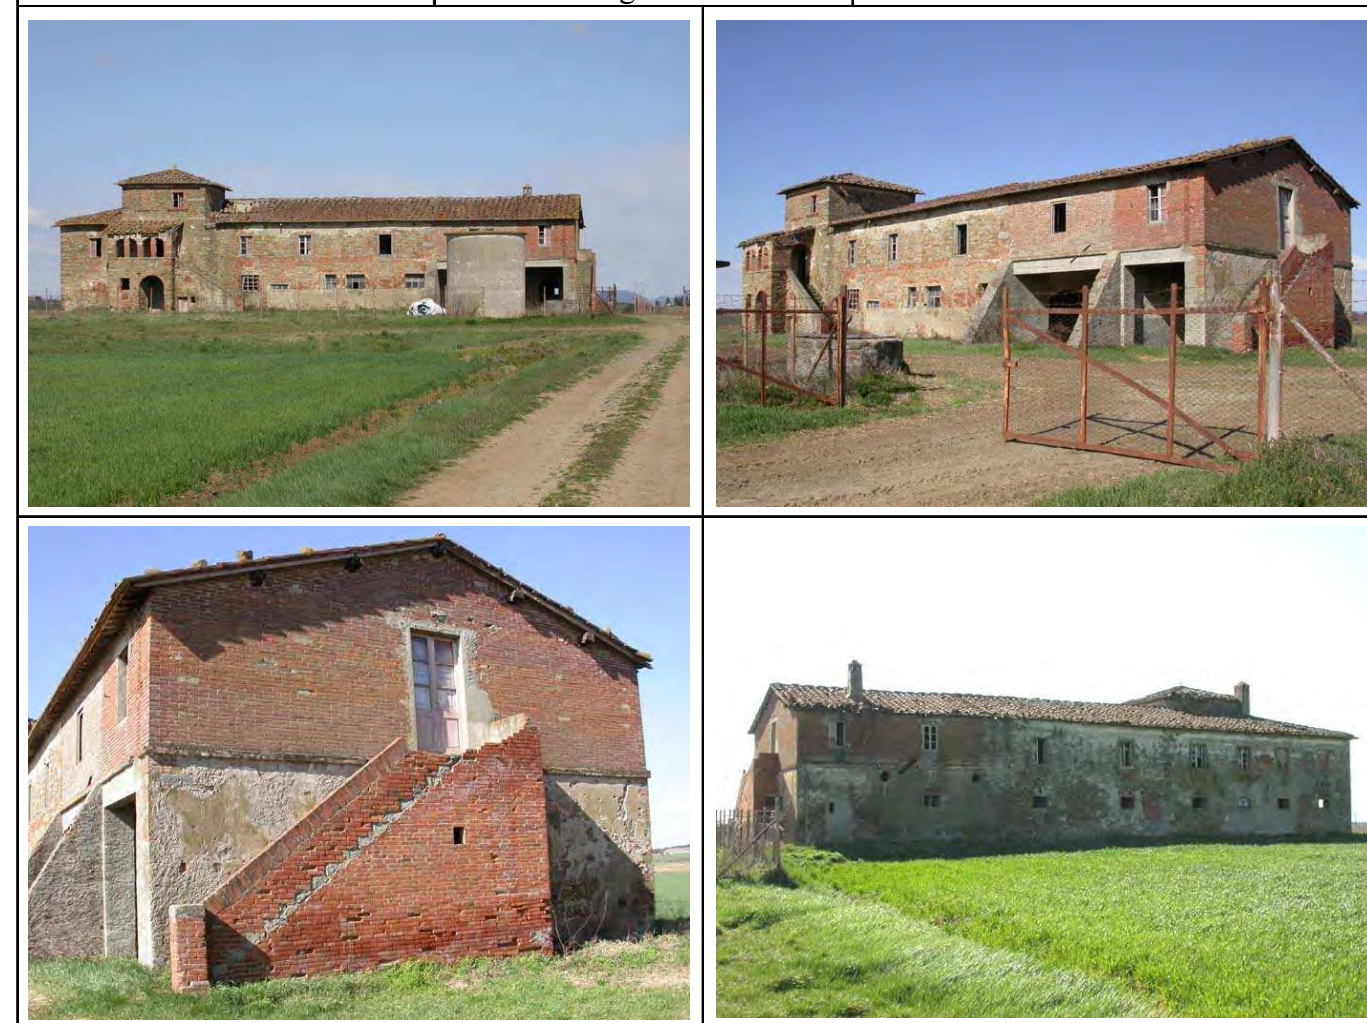
<b>5. INTERVENTI</b>		<b>6. STATO DI CONSERVAZIONE</b>
<input type="checkbox"/> Trasformazioni assenti	<input checked="" type="checkbox"/> Trasformazioni presenti	<input type="checkbox"/> Buono
<b>T. Edilizie congrue</b>	<b>T. Edilizie non congrue</b>	<input type="checkbox"/> Medio
<input type="checkbox"/> Restauro/Ristrutturazione	<input type="checkbox"/> Restauro/Ristrutturazione	<input type="checkbox"/> Cattivo
<input type="checkbox"/> Volumi aggiunti	<input checked="" type="checkbox"/> Volumi aggiunti	<input checked="" type="checkbox"/> Pessimo
	<input checked="" type="checkbox"/> Alterazioni lievi	<input type="checkbox"/> Rudere
	<input type="checkbox"/> Alterazioni gravi

**7. NOTE EDIFICIO PRINCIPALE**  
 La scheda si riferisce all'abitazione plurifamiliare caratterizzata da una massiccia torre a tre livelli in muratura di pietrame, con aperture binate, successivamente ampliata con un lungo corpo edilizio posto sul lato destro del fronte; l'aumento delle unità abitative ha impostato la costruzione di due vani scale esterni.

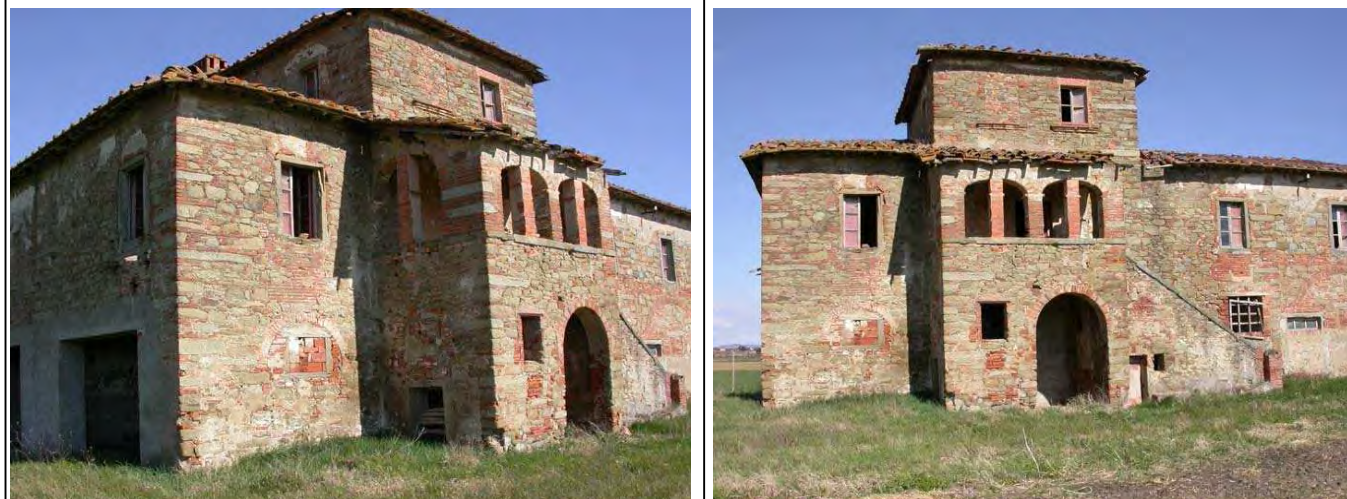
**9. DOCUMENTAZIONE FOTOGRAFICA**

**8. GIUDIZIO DI SINTESI : EA**  
 Valore tipologico - architettonico: **E**  
 Livello di integrità: **A**

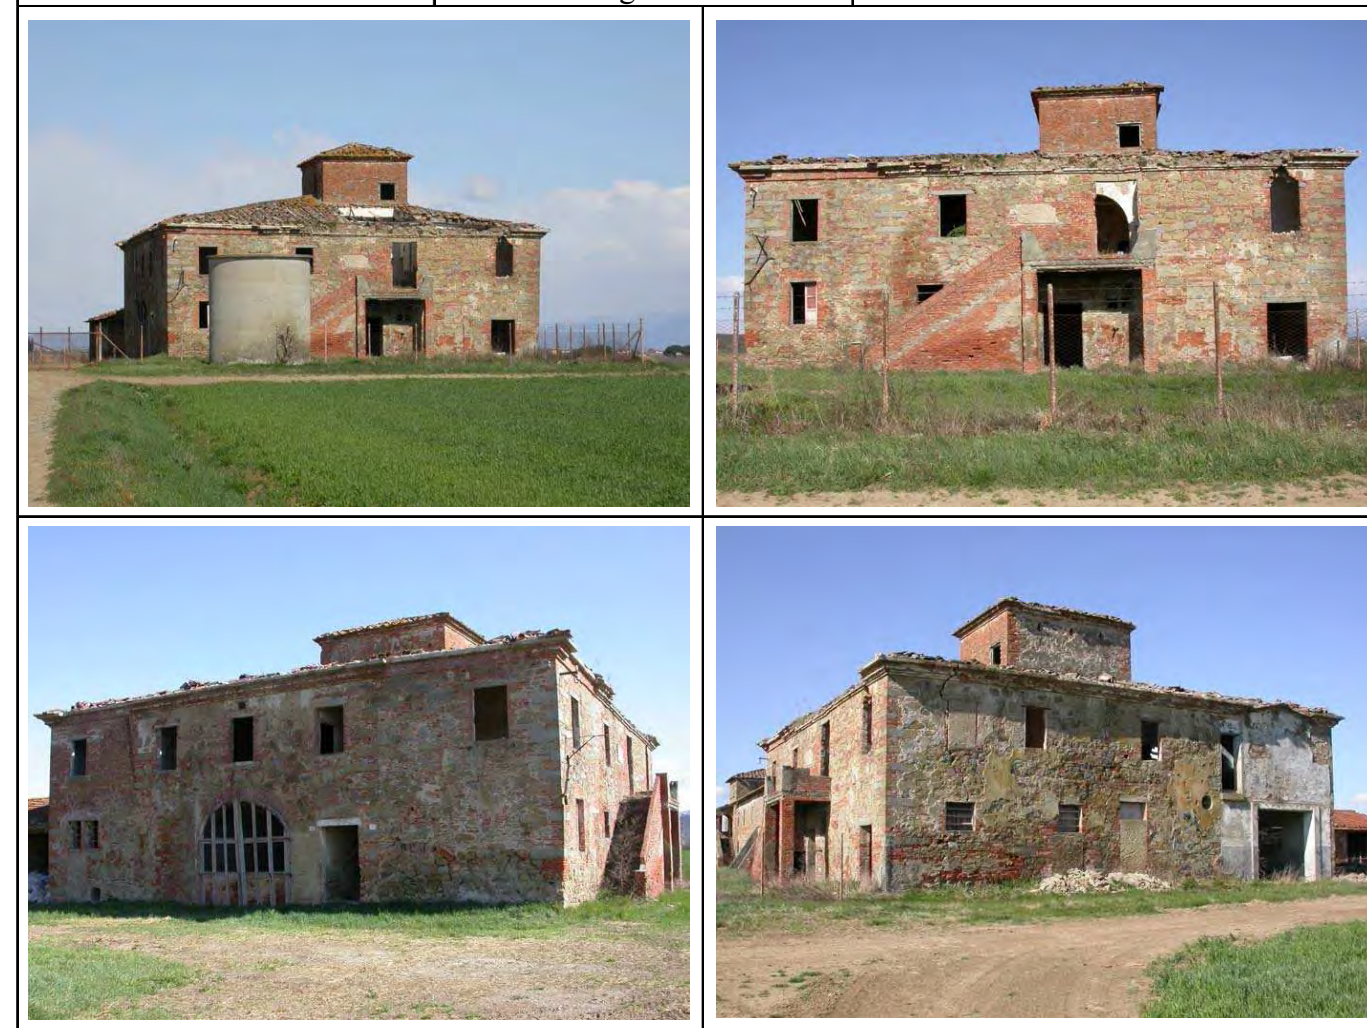
<b>5. INTERVENTI</b>	<input type="checkbox"/> Trasformazioni assenti	<input checked="" type="checkbox"/> Trasformazioni presenti	<b>6. STATO DI CONSERVAZIONE</b>
<b>T. Edilizie congrue</b>	<input type="checkbox"/> Restauro/Ristrutturazione	<input type="checkbox"/> Volumi aggiunti	<input type="checkbox"/> Buono
<input type="checkbox"/> Volumi aggiunti	<input type="checkbox"/> Alterazioni lievi	<input checked="" type="checkbox"/> Alterazioni gravi	<input type="checkbox"/> Medio
			<input type="checkbox"/> Cattivo
			<input checked="" type="checkbox"/> Pessimo
			<input type="checkbox"/> Rudere

**7. NOTE EDIFICIO PRINCIPALE**  
 La scheda si riferisce all'unità edilizia con torre colombaia assimilabile al tipo della "leopoldina"; la plurifamiliarizzazione ha originato l'ampliamento asimmetrico e l'espulsione all'esterno della scala.

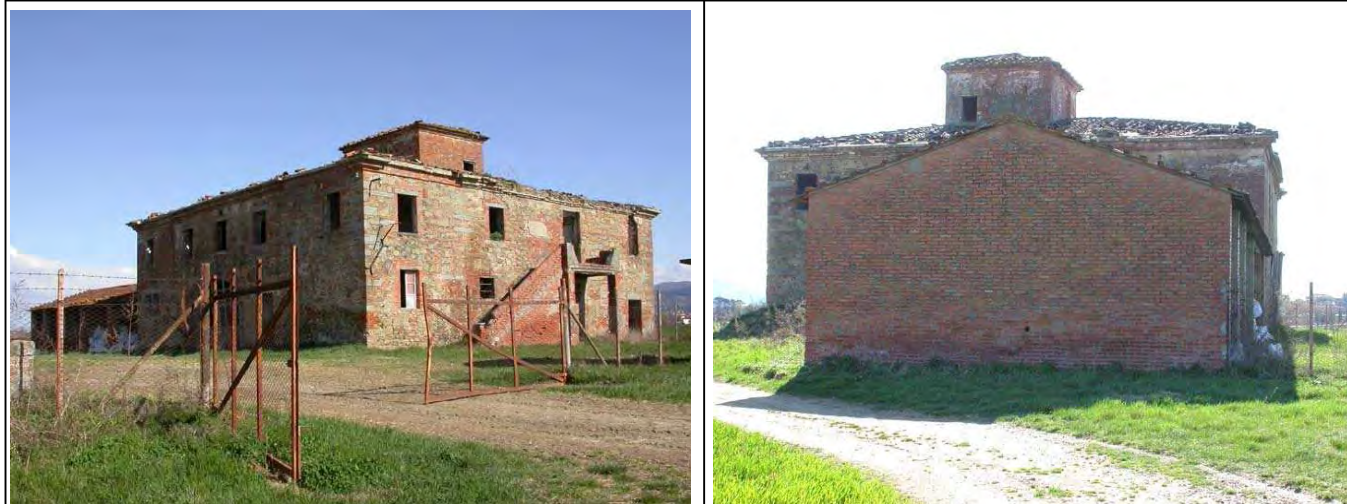
### 9. DOCUMENTAZIONE FOTOGRAFICA

**8. GIUDIZIO DI SINTESI : RA**  
 Valore tipologico - architettonico: **R**  
 Livello di integrità: **A**

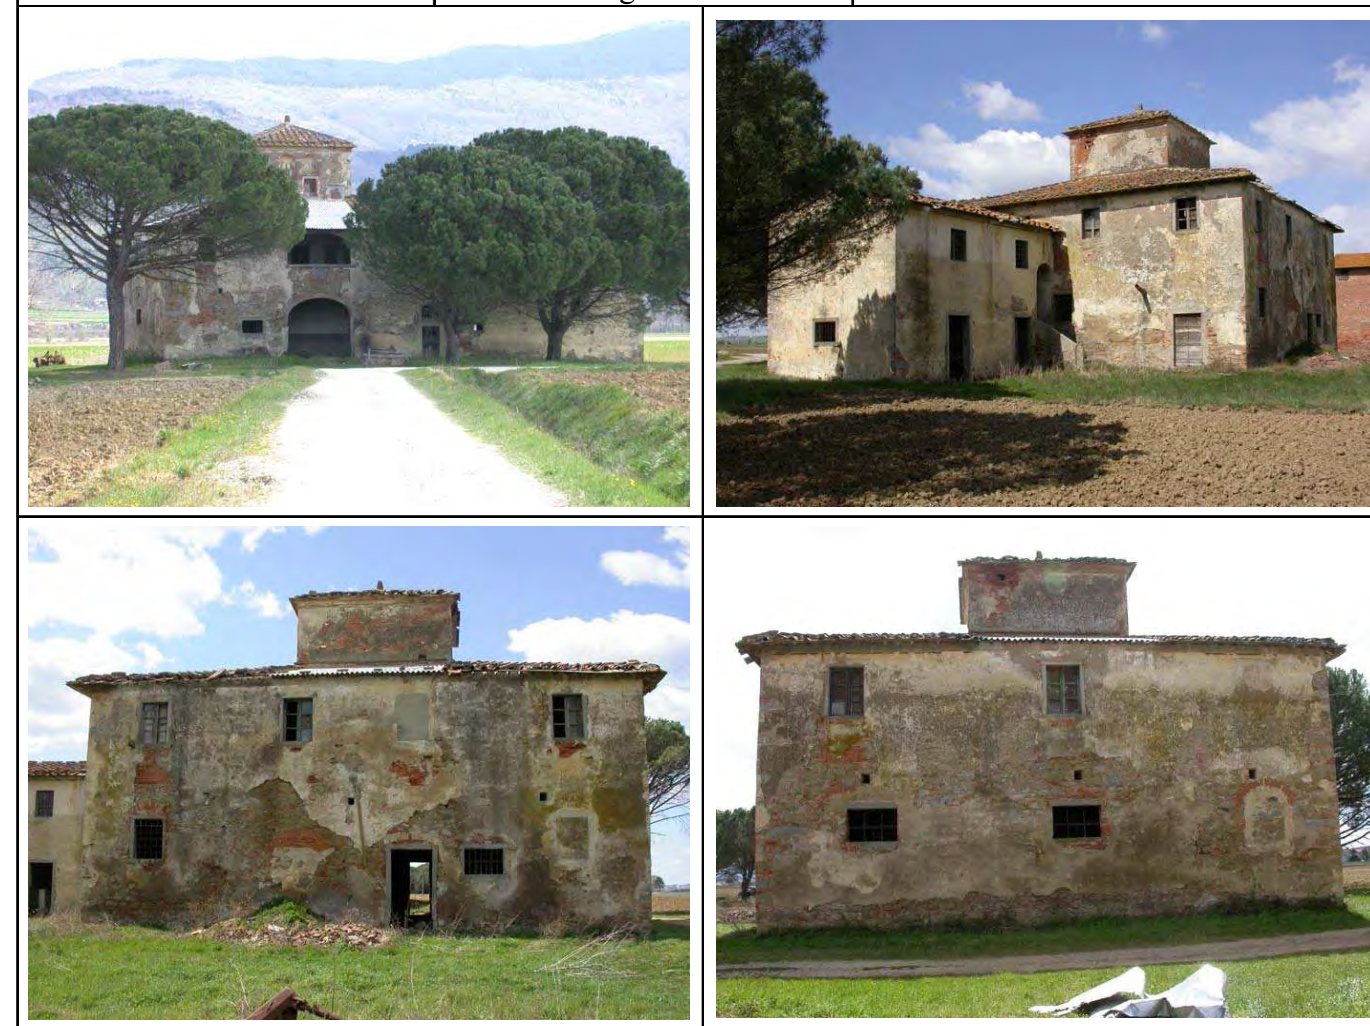
<b>5. INTERVENTI</b>		<b>6. STATO DI CONSERVAZIONE</b>
<input type="checkbox"/> Trasformazioni assenti	<input checked="" type="checkbox"/> Trasformazioni presenti	<input type="checkbox"/> Buono
<b>T. Edilizie congrue</b>	<b>T. Edilizie non congrue</b>	<input type="checkbox"/> Medio
<input type="checkbox"/> Restauro/Ristrutturazione	<input type="checkbox"/> Restauro/Ristrutturazione	<input type="checkbox"/> Cattivo
<input type="checkbox"/> Volumi aggiunti	<input checked="" type="checkbox"/> Volumi aggiunti	<input checked="" type="checkbox"/> Pessimo
	<input checked="" type="checkbox"/> Alterazioni lievi	<input type="checkbox"/> Rudere
	<input type="checkbox"/> Alterazioni gravi

<b>7. NOTE EDIFICIO PRINCIPALE</b>
<i>La scheda si riferisce all'abitazione unifamiliare appartenente al tipo della "leopoldina", suddivisa in più unità abitative con espulsione della scala, e al volume addossato sul fronte laterale che comprende stalla e fienile.</i>

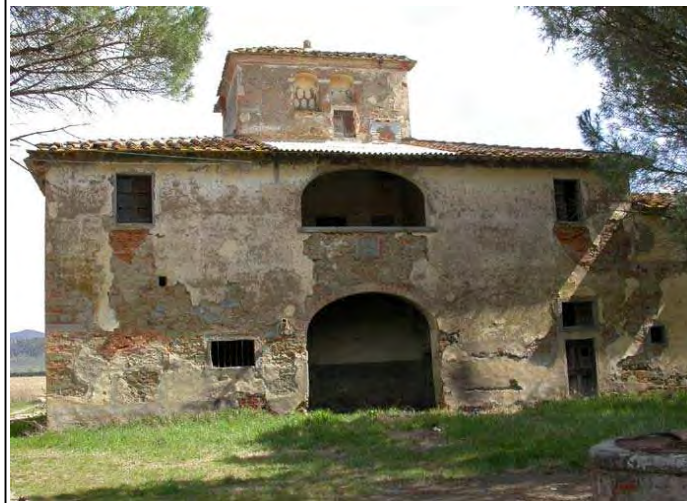
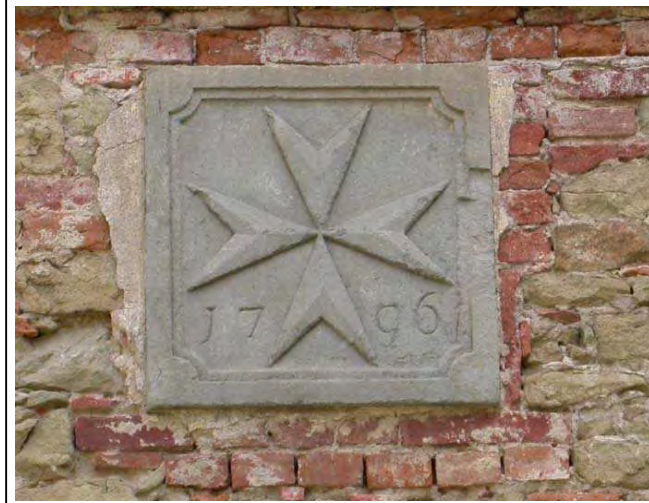
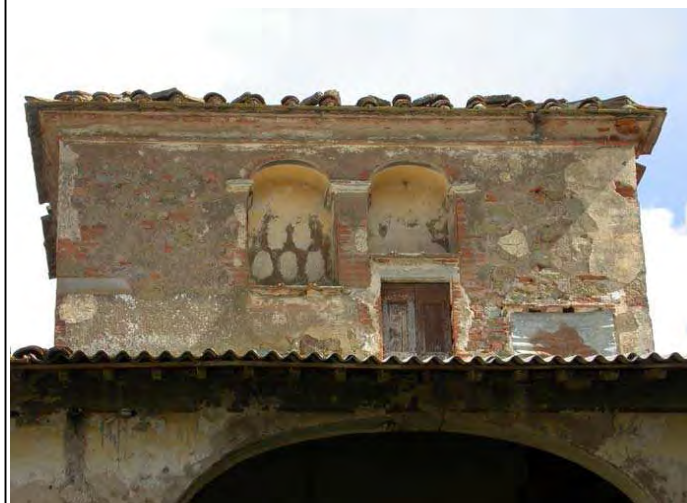
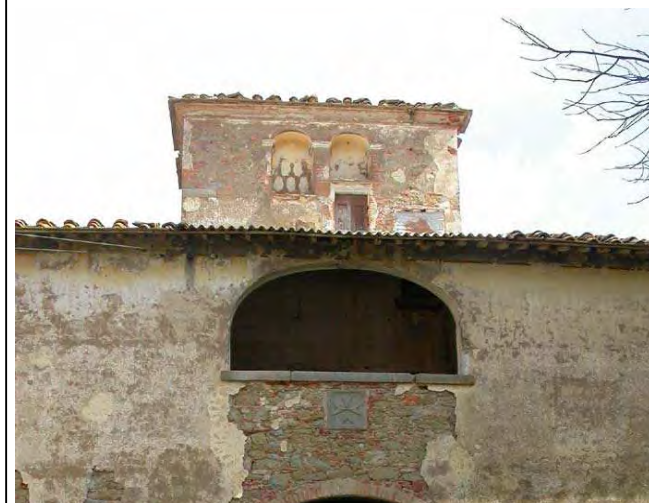
### 9. DOCUMENTAZIONE FOTOGRAFICA

<b>8. GIUDIZIO DI SINTESI : EA</b>
Valore tipologico - architettonico: <b>E</b>
Livello di integrità: <b>A</b>

*Il forno è situato entro il vano centrale a piano terra; il sistema portico/loggia è caratterizzato da ampie aperture ad arco policentrico.*

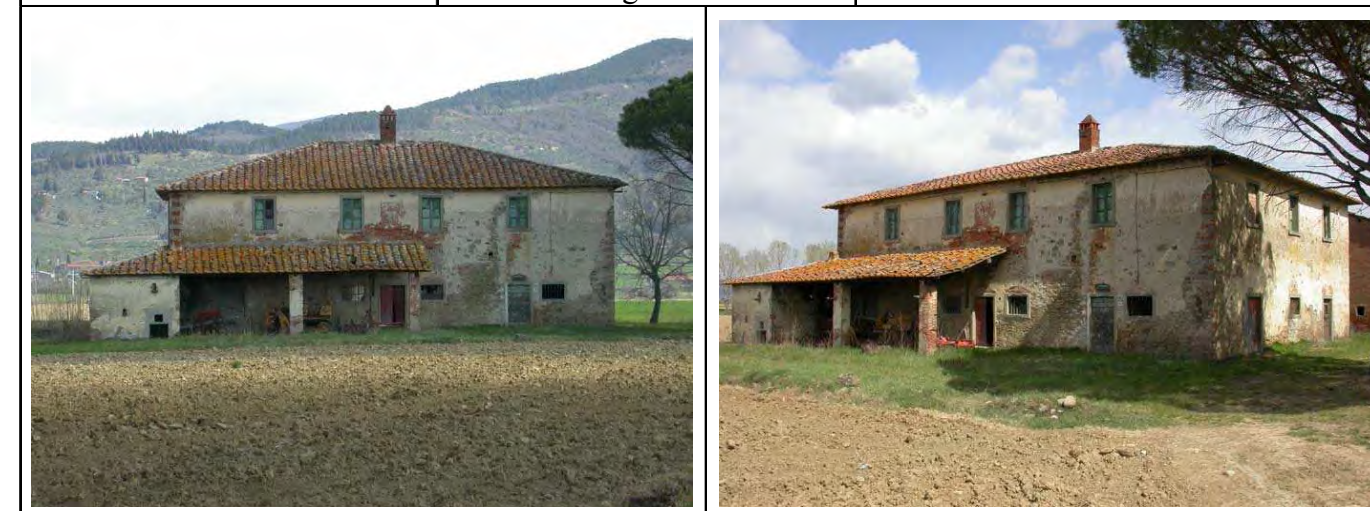
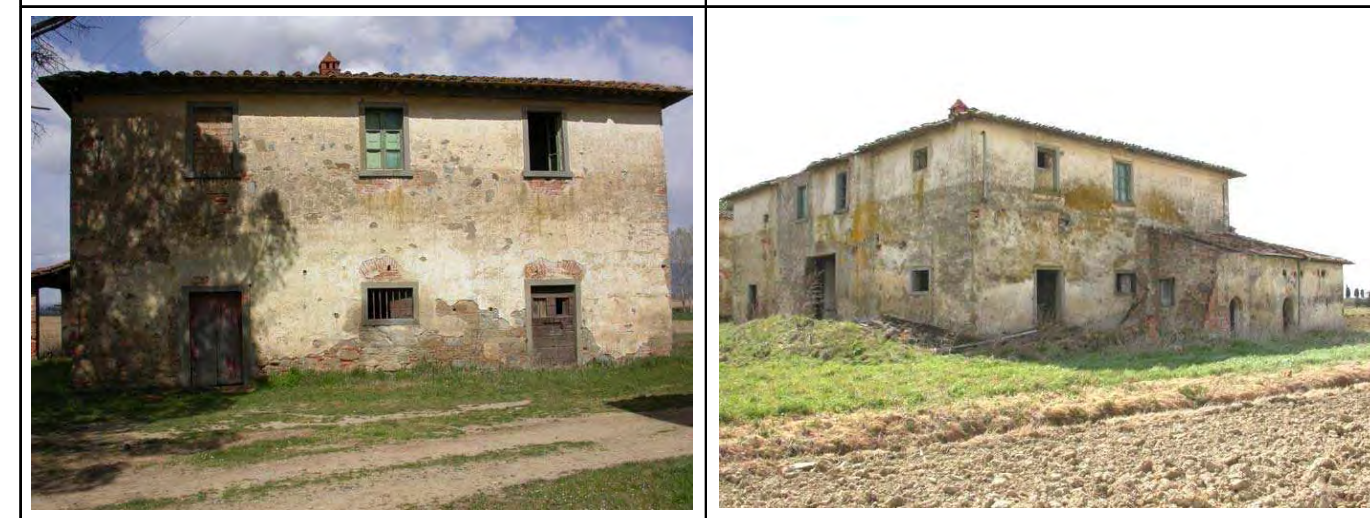
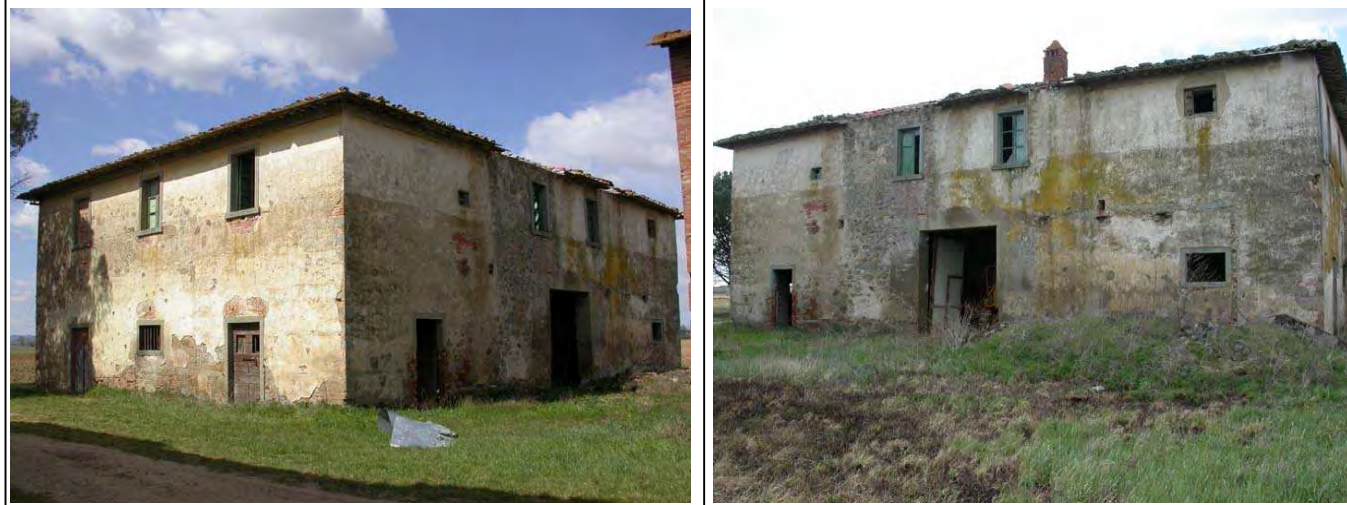
**9. DOCUMENTAZIONE FOTOGRAFICA**

<b>7. NOTE EDIFICIO PRINCIPALE</b>
<i>La scheda si riferisce all'unità edilizia plurifamiliare con scala interna e tettoia/capanna ad angolo addossata su due prospetti.</i>

<b>8. GIUDIZIO DI SINTESI : MT</b>
Valore tipologico - architettonico: <b>M</b>
Livello di integrità: <b>T</b>

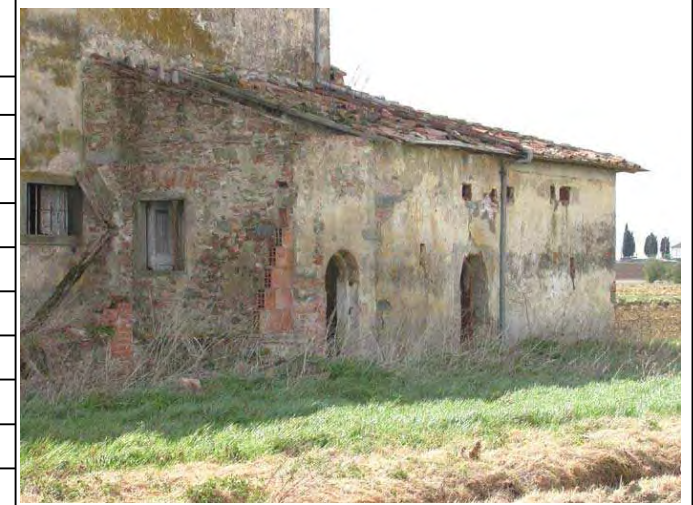
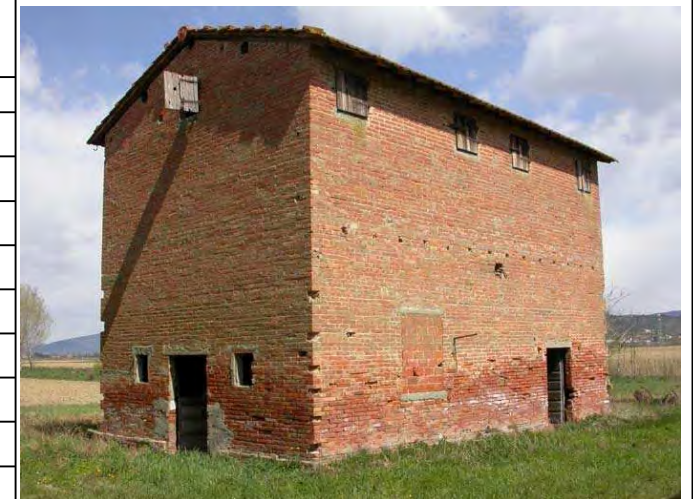
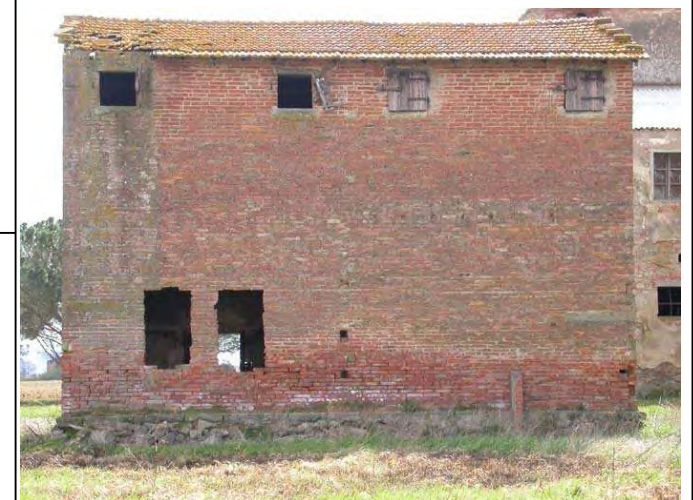
TIPOLOGIA	STATO DI CONSERVAZIONE
<b>ATTIGUI</b>	
<input checked="" type="checkbox"/> Capanna	<i>Cattivo</i>
<input type="checkbox"/> Fienile	
<input type="checkbox"/> Stalla	
<input type="checkbox"/> Porcilaia	
<input type="checkbox"/> Essiccatoio	
<input type="checkbox"/> Rimessa	
<input checked="" type="checkbox"/> Forno	<i>Cattivo</i>
<input type="checkbox"/> Multifunz.

TIPOLOGIA	STATO DI CONSERVAZIONE
<b>STACCATI</b>	
<input type="checkbox"/> Capanna	
<input type="checkbox"/> Fienile	
<input type="checkbox"/> Stalla	
<input type="checkbox"/> Porcilaia	
<input checked="" type="checkbox"/> Essiccatoio	<i>Cattivo</i>
<input type="checkbox"/> Rimessa	
<input type="checkbox"/> Forno	
<input type="checkbox"/> Multifunz.

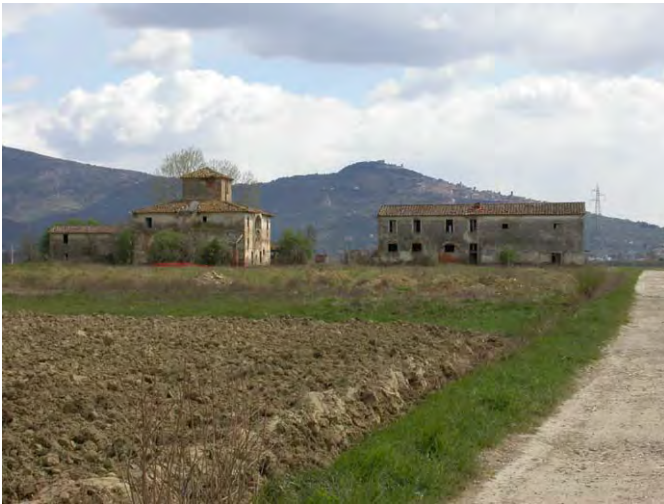
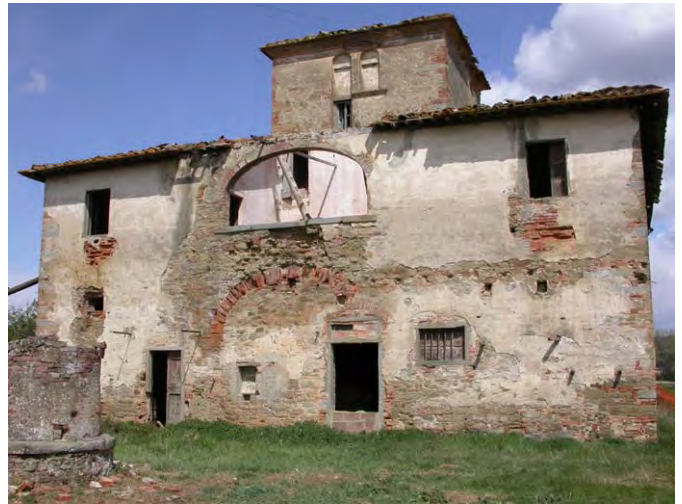
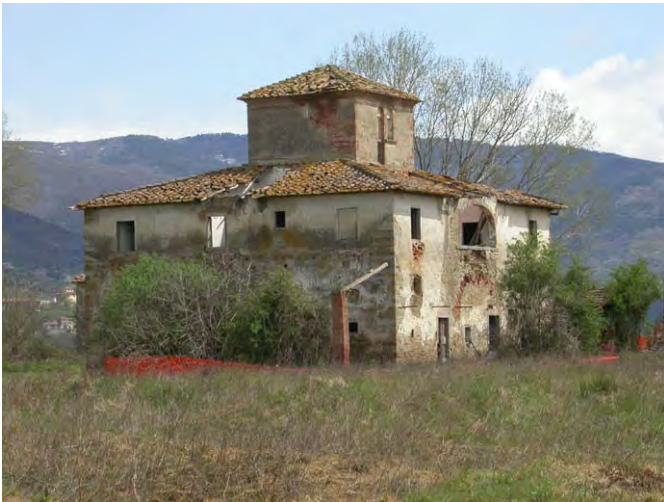
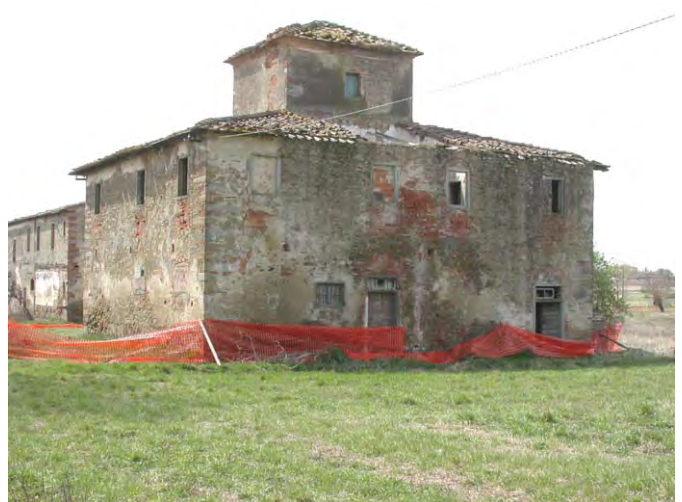
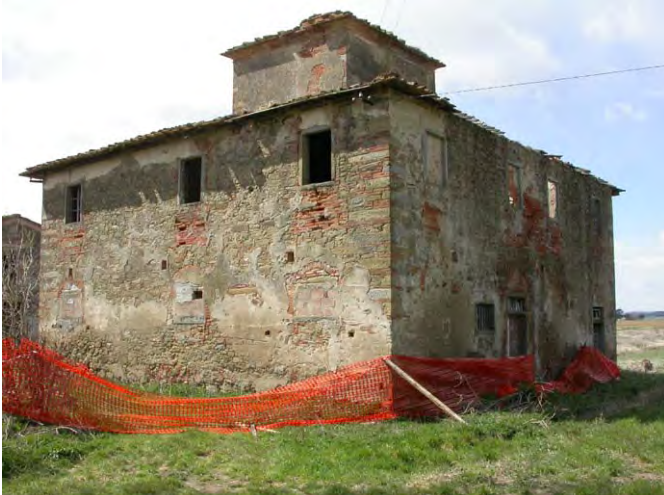
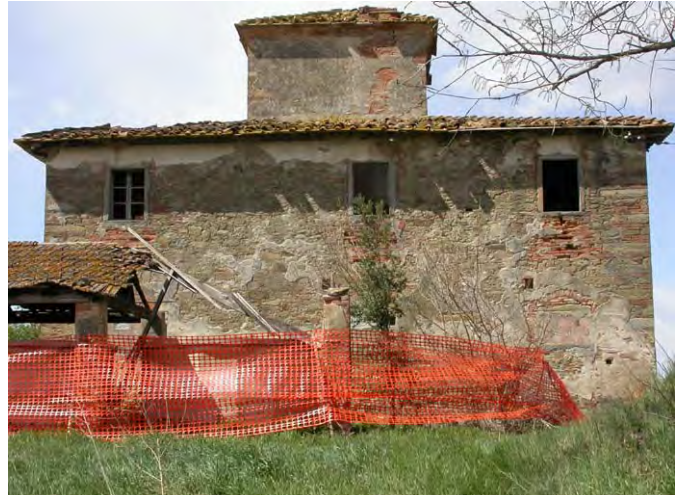
Edificio Principale

<b>Stato di manutenzione:</b> <input type="checkbox"/> Ottimo <input type="checkbox"/> Buono <input checked="" type="checkbox"/> Mediocre <input type="checkbox"/> Pessimo <input type="checkbox"/> Rudere	<b>Impianto architettonico:</b> <input type="checkbox"/> Sincronico <input checked="" type="checkbox"/> Diacronico <input type="checkbox"/> Integro <input checked="" type="checkbox"/> Parzialmente compromesso	<b>Interesse storico-architettonico:</b> <input type="checkbox"/> Elevato <input type="checkbox"/> Di pregio <input checked="" type="checkbox"/> Buono <input type="checkbox"/> Modesto <input type="checkbox"/> Inesistente	<b>Classificazione:</b> <input type="checkbox"/> Eccezionale <input checked="" type="checkbox"/> Buono <input type="checkbox"/> Medio <input type="checkbox"/> Scarso <input type="checkbox"/> Nullo
<b>Note:</b> Edificio principale assimilabile alla tipologia della casa leopoldina espressione dell'architettura dei luoghi. Si evidenzia la torretta centrale con aperture binate e la presenza di portico e loggia sovrastante nel fronte principale.

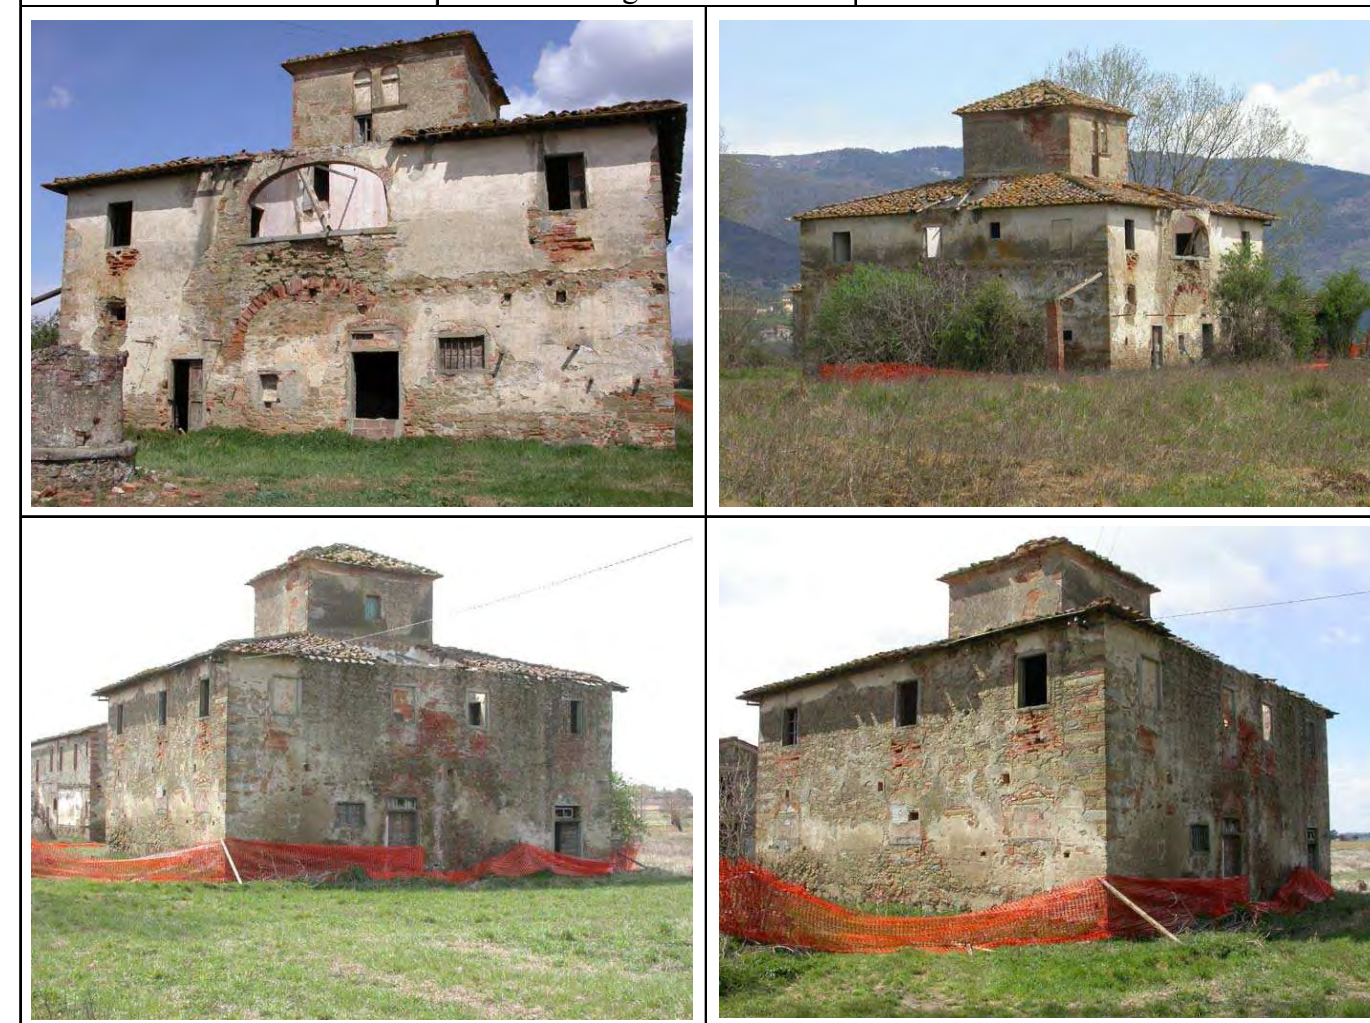
<b>5. INTERVENTI</b>		<b>6. STATO DI CONSERVAZIONE</b>
<input type="checkbox"/> Trasformazioni assenti	<input checked="" type="checkbox"/> Trasformazioni presenti	<input type="checkbox"/> Buono
<b>T. Edilizie congrue</b>	<b>T. Edilizie non congrue</b>	<input type="checkbox"/> Medio
<input type="checkbox"/> Restauro/Ristrutturazione	<input type="checkbox"/> Restauro/Ristrutturazione	<input type="checkbox"/> Cattivo
<input type="checkbox"/> Volumi aggiunti	<input type="checkbox"/> Volumi aggiunti	<input checked="" type="checkbox"/> Pessimo
	<input checked="" type="checkbox"/> Alterazioni lievi	<input type="checkbox"/> Rudere
	<input type="checkbox"/> Alterazioni gravi

<b>7. NOTE EDIFICIO PRINCIPALE</b>
<i>La scheda si riferisce all'abitazione unifamiliare appartenente al tipo della "leopoldina", con portico e loggia sovrapposti, ad unica apertura, sul fronte principale e loggia tripartita sovrapposta, sul retro.</i>

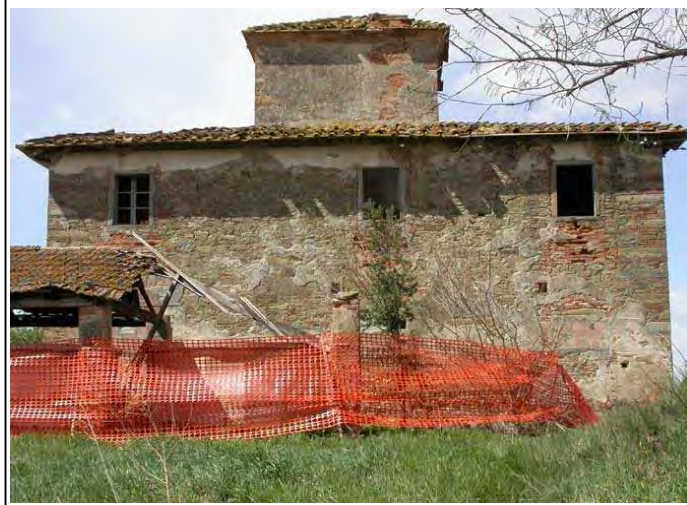
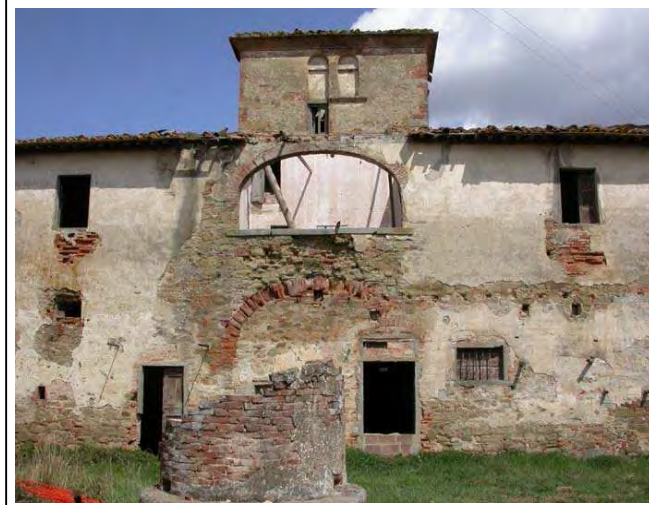
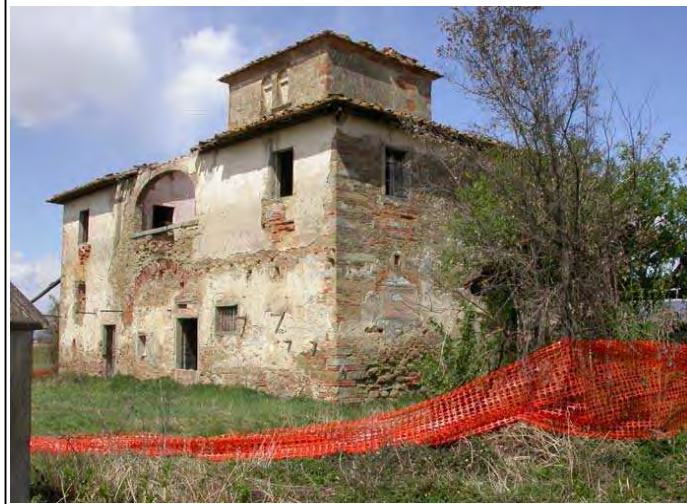
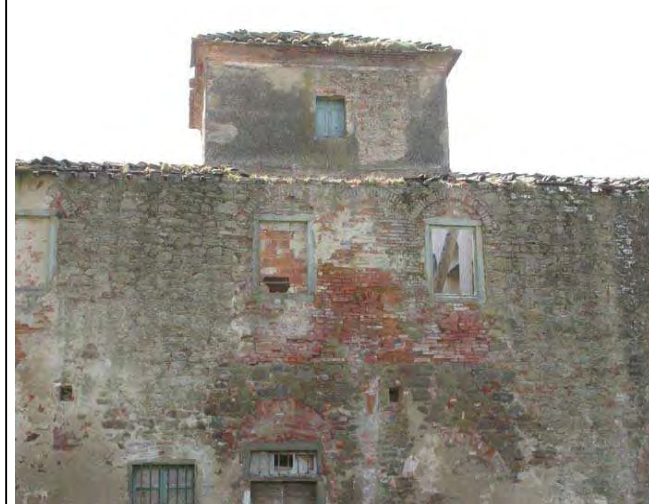
### 9. DOCUMENTAZIONE FOTOGRAFICA

<b>8. GIUDIZIO DI SINTESI : EA</b>
Valore tipologico - architettonico: <b>E</b>
Livello di integrità: <b>A</b>

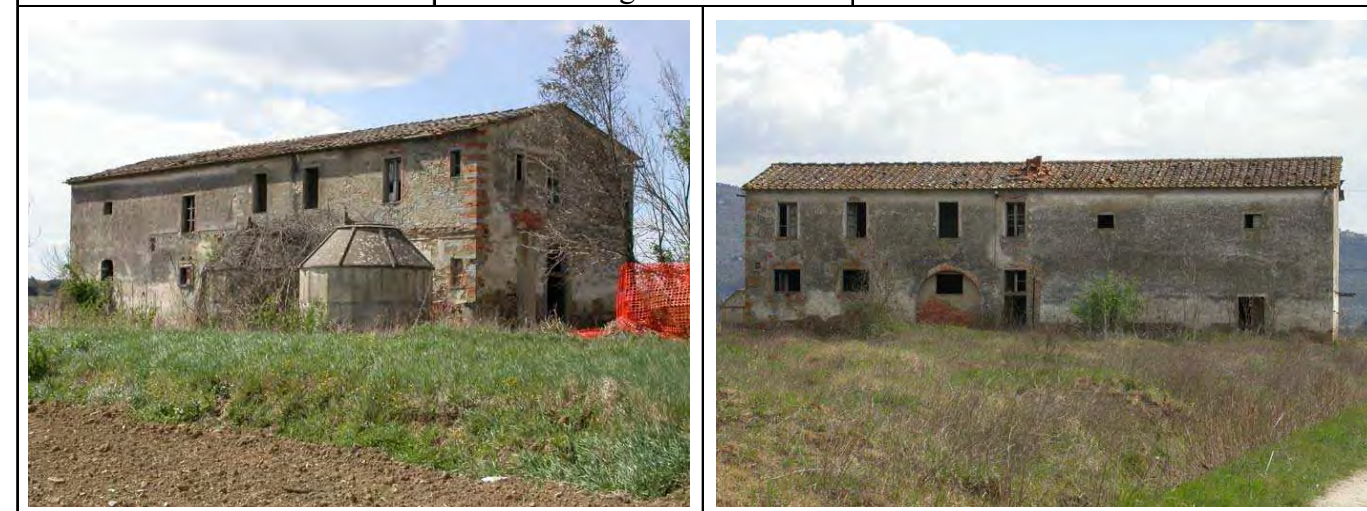
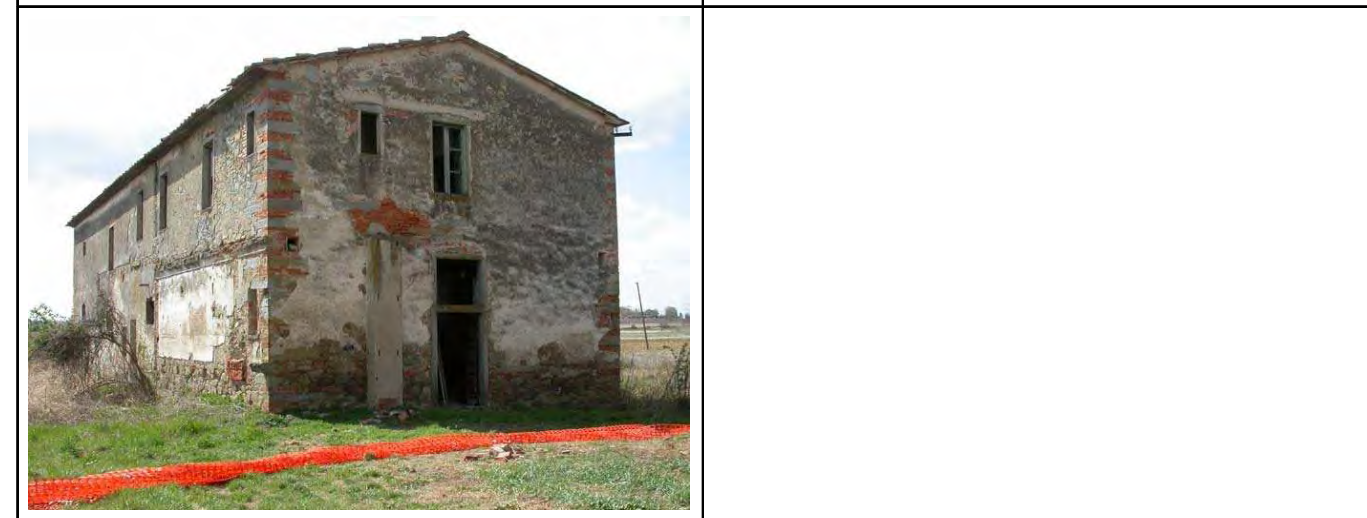
<b>5. INTERVENTI</b>		<b>6. STATO DI CONSERVAZIONE</b>
<input checked="" type="checkbox"/> Trasformazioni assenti	<input type="checkbox"/> Trasformazioni presenti	<input type="checkbox"/> Buono
<b>T. Edilizie congrue</b>	<b>T. Edilizie non congrue</b>	<input type="checkbox"/> Medio
<input type="checkbox"/> Restauro/Ristrutturazione	<input type="checkbox"/> Restauro/Ristrutturazione	<input checked="" type="checkbox"/> Cattivo
<input type="checkbox"/> Volumi aggiunti	<input type="checkbox"/> Volumi aggiunti	<input type="checkbox"/> Pessimo
	<input type="checkbox"/> Alterazioni lievi	<input type="checkbox"/> Rudere
	<input type="checkbox"/> Alterazioni gravi

<b>7. NOTE EDIFICIO PRINCIPALE</b>
<i>La scheda si riferisce al corpo edilizi a due livelli con scala esterna che comprende abitazioni e rustici.</i>
