Studio di Fattibilità  
Progetto di Paesaggio  
delle "Leopoldine in Val di Chiana"

**DOSSIER DELLE SCHEDE COMUNALI DEL PATRIMONIO EDILIZIO**

Cortona  
TIPOLOGIA A

Elab. 02 Data 30.11.17

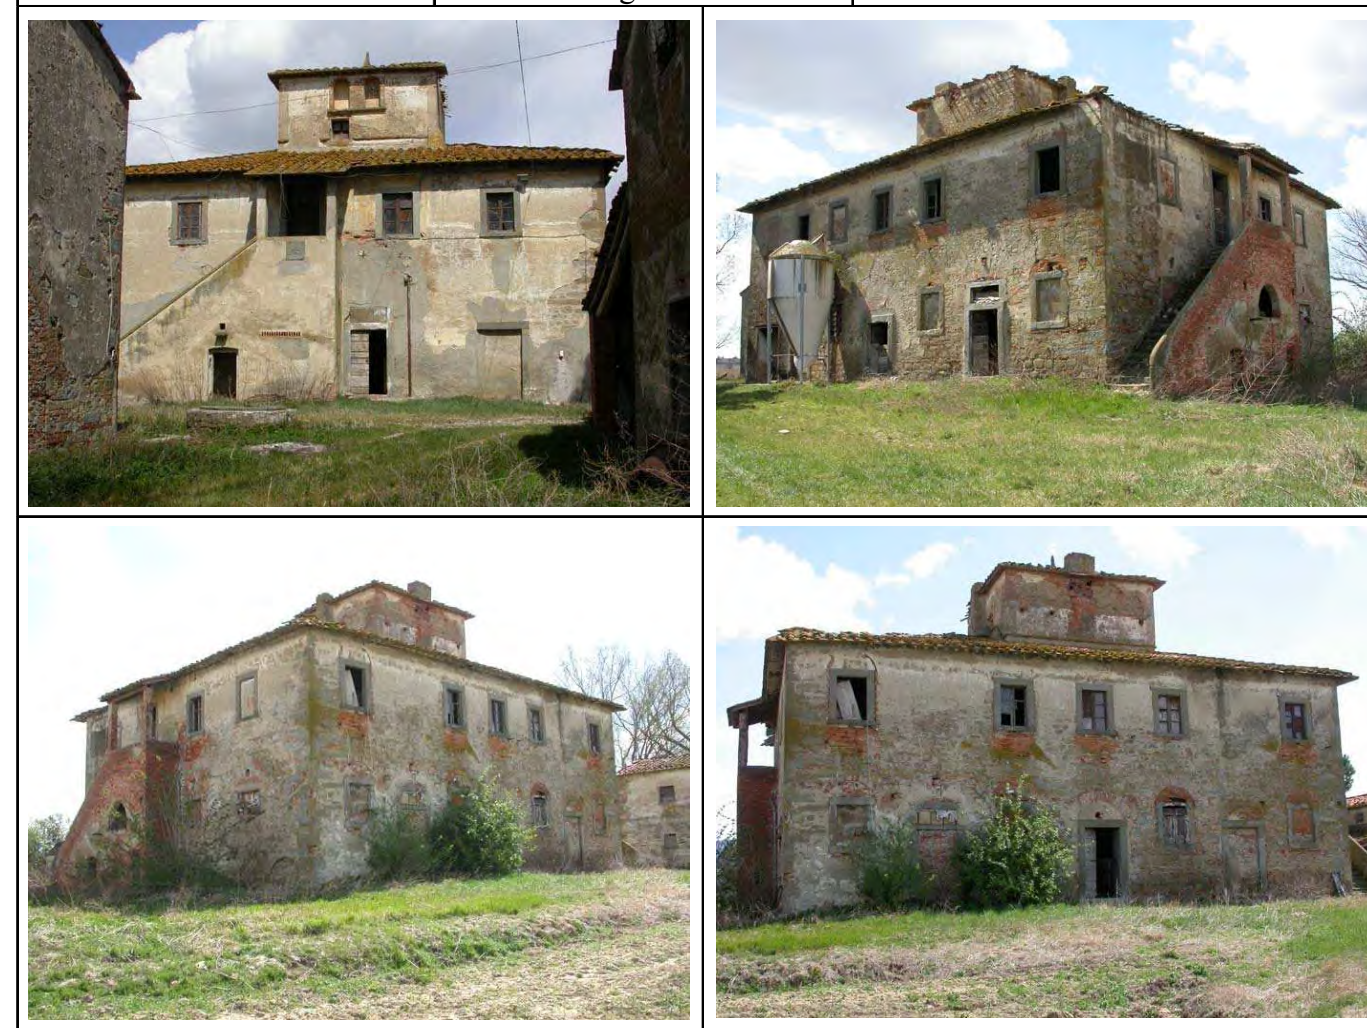
<b>5. INTERVENTI</b>		<b>6. STATO DI CONSERVAZIONE</b>
<input type="checkbox"/> Trasformazioni assenti	<input checked="" type="checkbox"/> Trasformazioni presenti	<input type="checkbox"/> Buono
<b>T. Edilizie congrue</b>	<b>T. Edilizie non congrue</b>	<input type="checkbox"/> Medio
<input type="checkbox"/> Restauro/Ristrutturazione	<input type="checkbox"/> Restauro/Ristrutturazione	<input checked="" type="checkbox"/> Cattivo
<input type="checkbox"/> Volumi aggiunti	<input checked="" type="checkbox"/> Volumi aggiunti	<input type="checkbox"/> Pessimo
	<input type="checkbox"/> Alterazioni lievi	<input type="checkbox"/> Rudere
	<input checked="" type="checkbox"/> Alterazioni gravi

**7. NOTE EDIFICIO PRINCIPALE**  
 La scheda si riferisce all'abitazione unifamiliare appartenente al tipo della "leopoldina", successivamente suddivisa in più unità abitative con espulsione all'esterno di due vani scala.

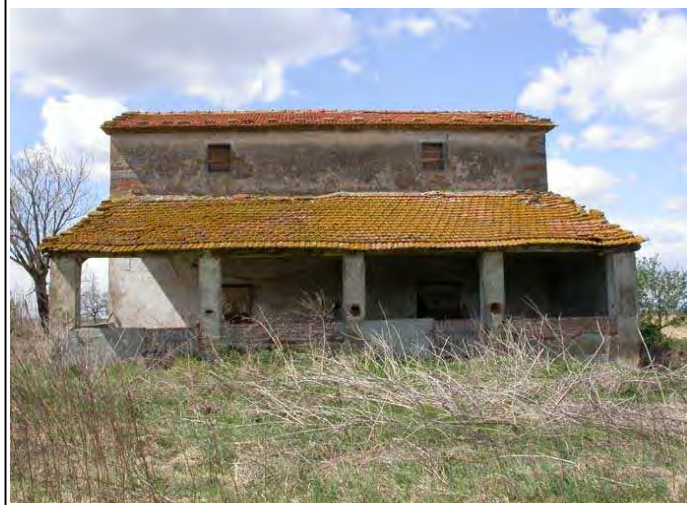
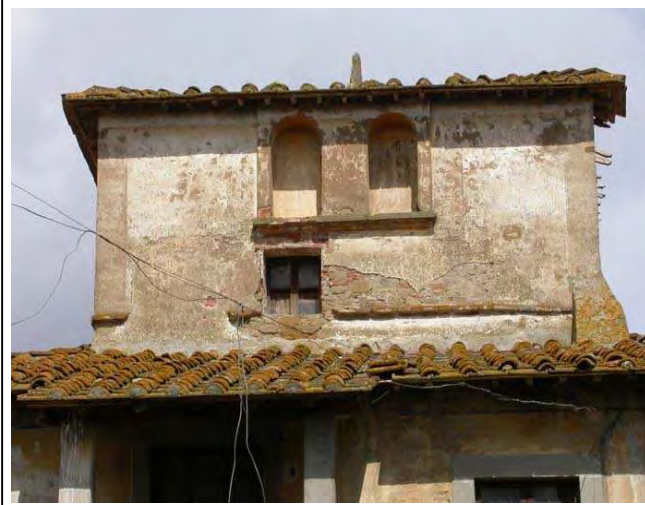
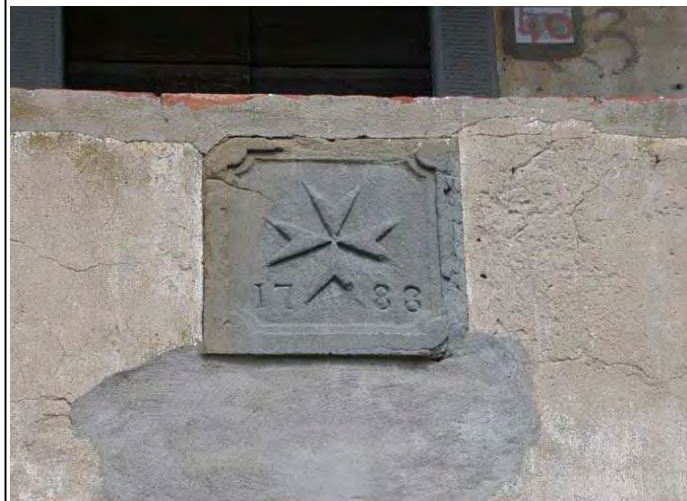
### 9. DOCUMENTAZIONE FOTOGRAFICA

**8. GIUDIZIO DI SINTESI : EA**  
 Valore tipologico - architettonico: **E**  
 Livello di integrità: **A**

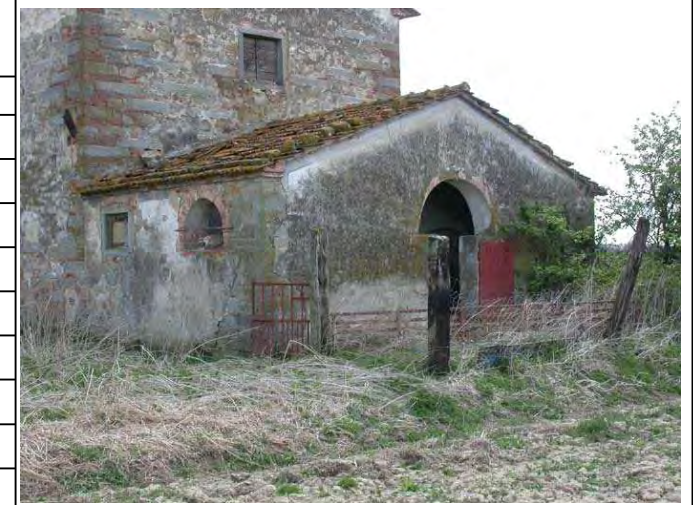
TIPOLOGIA	STATO DI CONSERVAZIONE
<b>ATTIGUI</b>	
<input type="checkbox"/> Capanna	
<input type="checkbox"/> Fienile	
<input checked="" type="checkbox"/> Stalla	<i>Cattivo</i>
<input type="checkbox"/> Porcilaia	
<input type="checkbox"/> Essiccatoio	
<input type="checkbox"/> Rimessa	
<input type="checkbox"/> Forno	
<input type="checkbox"/> Multifunz.

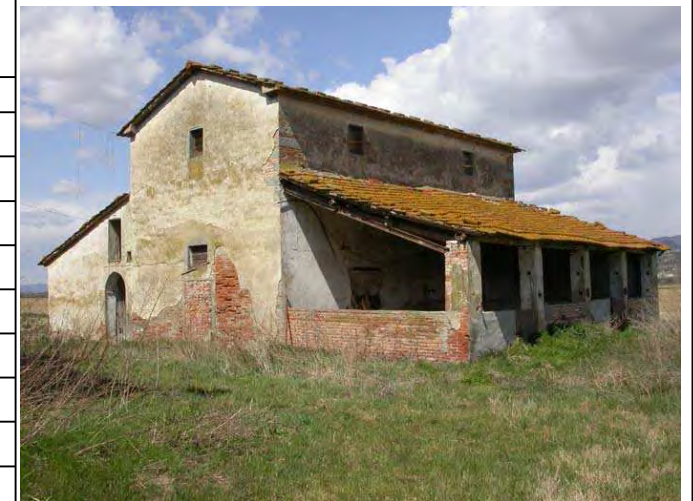
TIPOLOGIA	STATO DI CONSERVAZIONE
<b>STACCATI</b>	
<input type="checkbox"/> Capanna	
<input type="checkbox"/> Fienile	
<input type="checkbox"/> Stalla	
<input type="checkbox"/> Porcilaia	
<input type="checkbox"/> Essiccatoio	
<input type="checkbox"/> Rimessa	
<input type="checkbox"/> Forno	
<input checked="" type="checkbox"/> Multifunz.	<i>Cattivo</i>

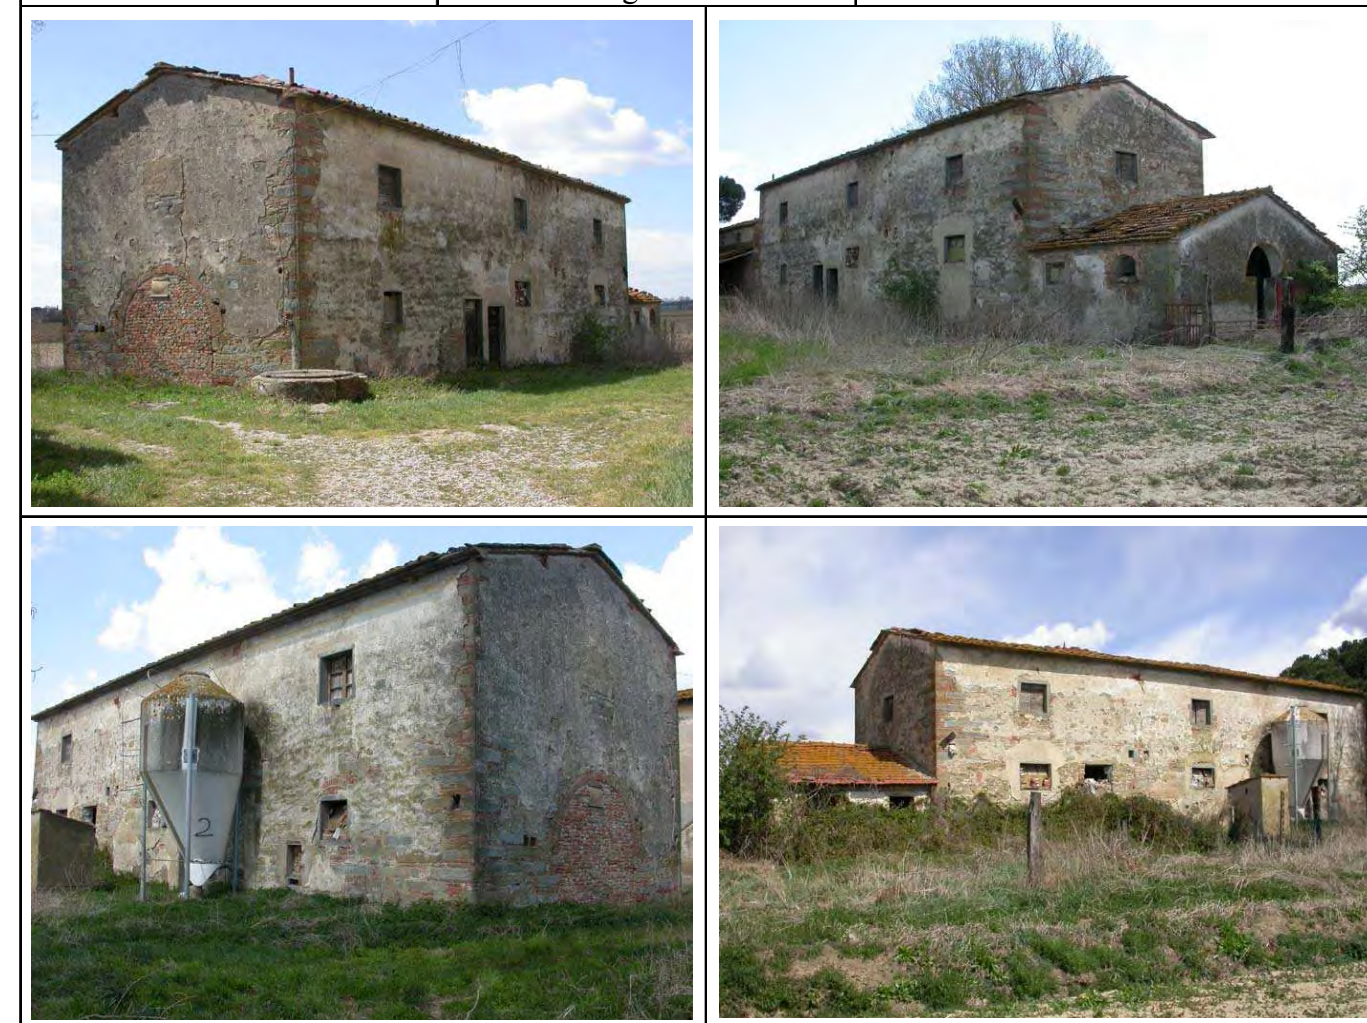
<b>5. INTERVENTI</b>		<b>6. STATO DI CONSERVAZIONE</b>
<input checked="" type="checkbox"/> Trasformazioni assenti	<input type="checkbox"/> Trasformazioni presenti	<input type="checkbox"/> Buono
<b>T. Edilizie congrue</b>	<b>T. Edilizie non congrue</b>	<input type="checkbox"/> Medio
<input type="checkbox"/> Restauro/Ristrutturazione	<input type="checkbox"/> Restauro/Ristrutturazione	<input checked="" type="checkbox"/> Cattivo
<input type="checkbox"/> Volumi aggiunti	<input type="checkbox"/> Volumi aggiunti	<input type="checkbox"/> Pessimo
	<input type="checkbox"/> Alterazioni lievi	<input type="checkbox"/> Rudere
	<input type="checkbox"/> Alterazioni gravi

<b>7. NOTE EDIFICIO PRINCIPALE</b>
<i>La scheda si riferisce all'unità a due livelli con scala interna, comprendente i rustici, apertura ad arco tamponata a piano terra, sul fronte laterale cieco.</i>

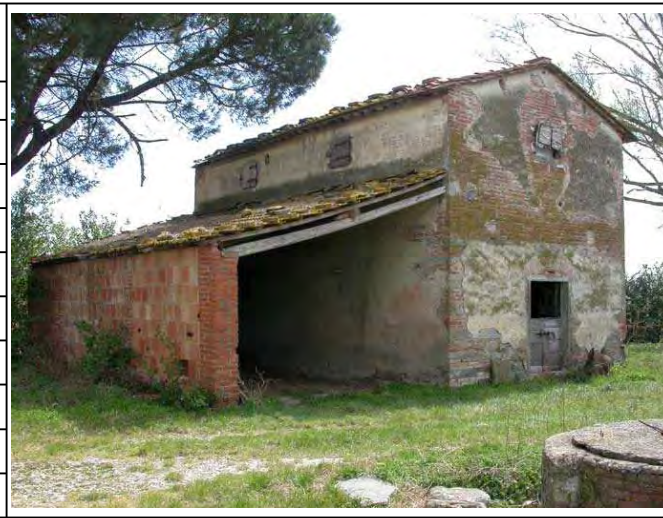
TIPOLOGIA	STATO DI CONSERVAZIONE
<b>ATTIGUI</b>	
<input type="checkbox"/> Capanna	
<input type="checkbox"/> Fienile	
<input type="checkbox"/> Stalla	
<input checked="" type="checkbox"/> Porcilaia	<b>Cattivo</b>
<input type="checkbox"/> Essiccatoio	
<input type="checkbox"/> Rimessa	
<input type="checkbox"/> Forno	
<input type="checkbox"/> Multifunz.

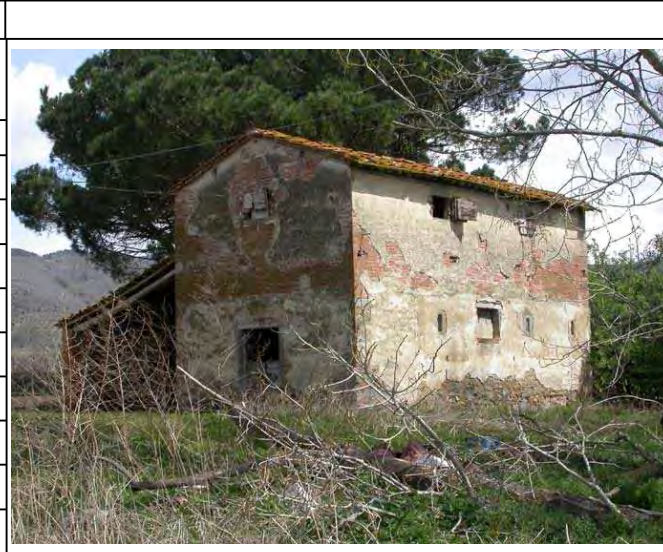
TIPOLOGIA	STATO DI CONSERVAZIONE
<b>STACCATI</b>	
<input type="checkbox"/> Capanna	
<input type="checkbox"/> Fienile	
<input type="checkbox"/> Stalla	
<input type="checkbox"/> Porcilaia	
<input checked="" type="checkbox"/> Essiccatoio	<b>Cattivo</b>
<input checked="" type="checkbox"/> Rimessa	<b>Cattivo</b>
<input type="checkbox"/> Forno	
<input type="checkbox"/> Multifunz.

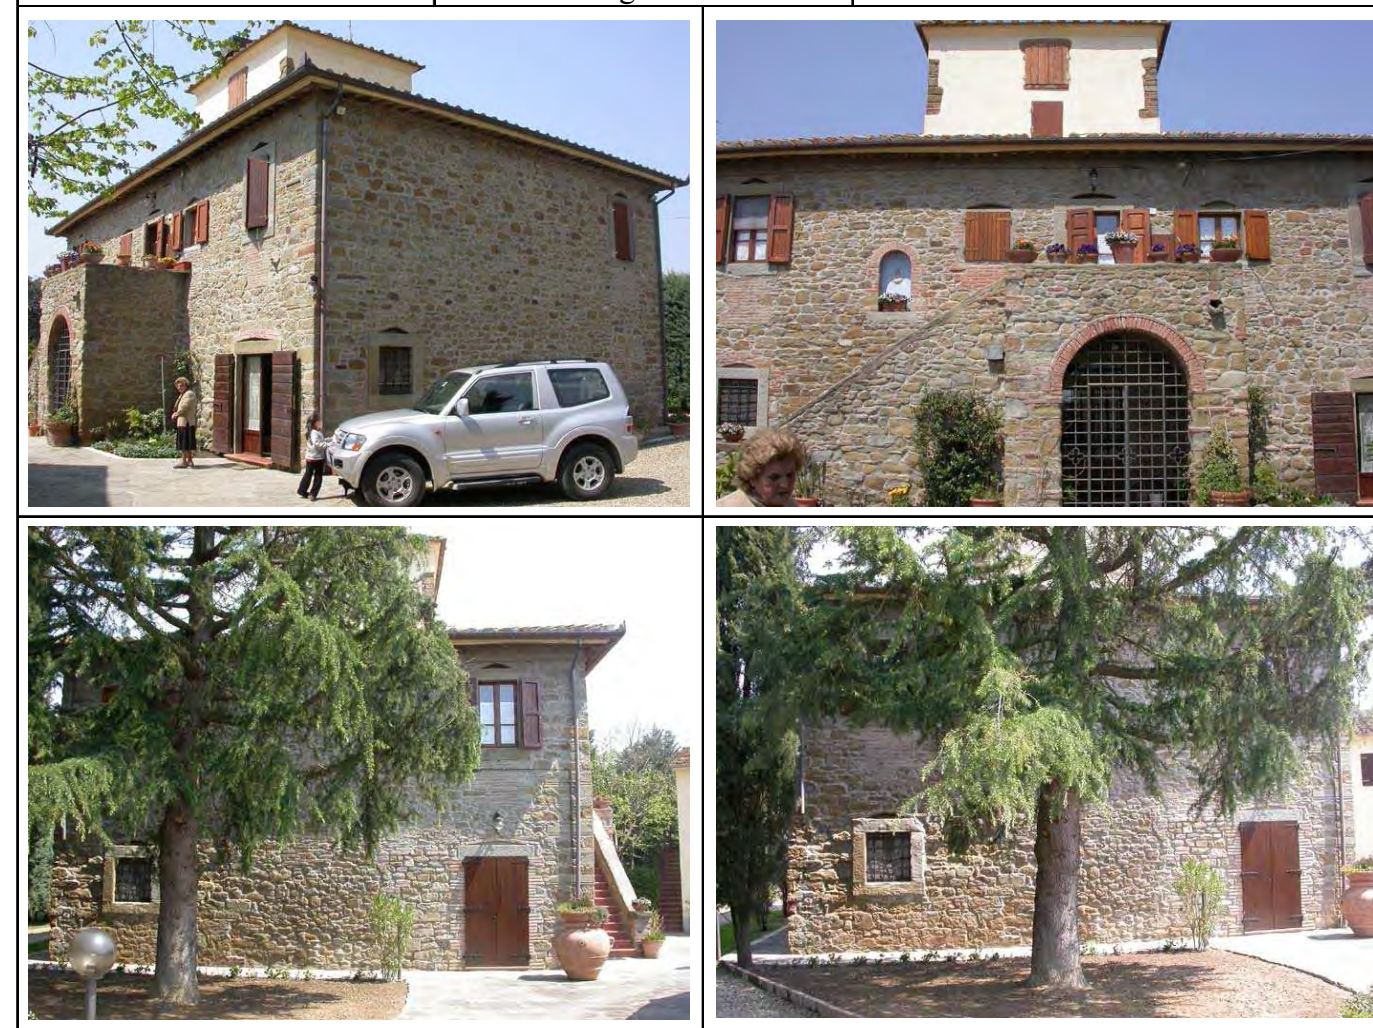
<b>5. INTERVENTI</b>		<b>6. STATO DI CONSERVAZIONE</b>
<input checked="" type="checkbox"/> Trasformazioni assenti	<input type="checkbox"/> Trasformazioni presenti	<input checked="" type="checkbox"/> Buono
<b>T. Edilizie congrue</b>	<b>T. Edilizie non congrue</b>	<input type="checkbox"/> Medio
<input checked="" type="checkbox"/> Restauro/Ristrutturazione	<input type="checkbox"/> Restauro/Ristrutturazione	<input type="checkbox"/> Cattivo
<input type="checkbox"/> Volumi aggiunti	<input type="checkbox"/> Volumi aggiunti	<input type="checkbox"/> Pessimo
	<input checked="" type="checkbox"/> Alterazioni lievi	<input type="checkbox"/> Rudere
	<input type="checkbox"/> Alterazioni gravi

**7. NOTE EDIFICIO PRINCIPALE**  
*Abitazione unifamiliare assimilabile al tipo della "leopoldina", con torre colombaia in pietra e scala esterna scoperta che segnala l'avvenuta suddivisione in più unità abitative.*

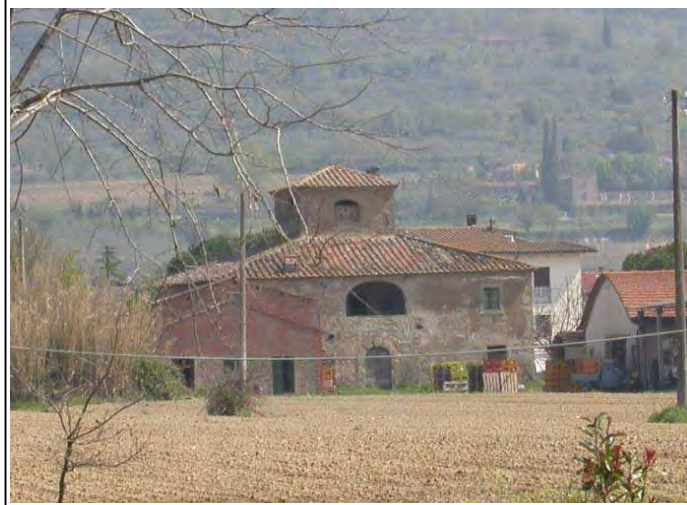
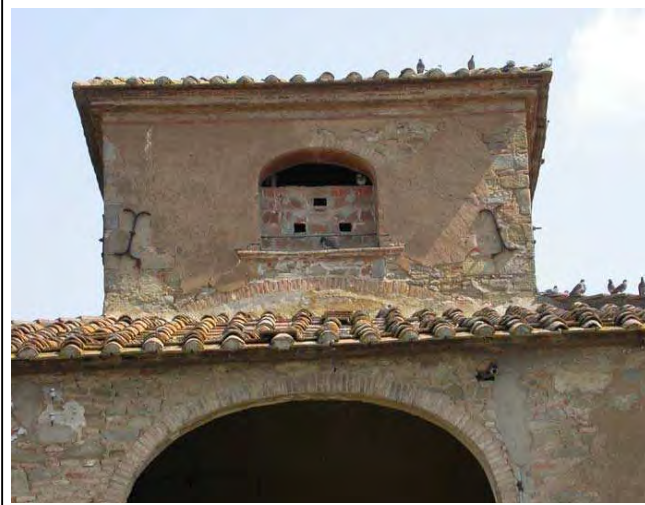
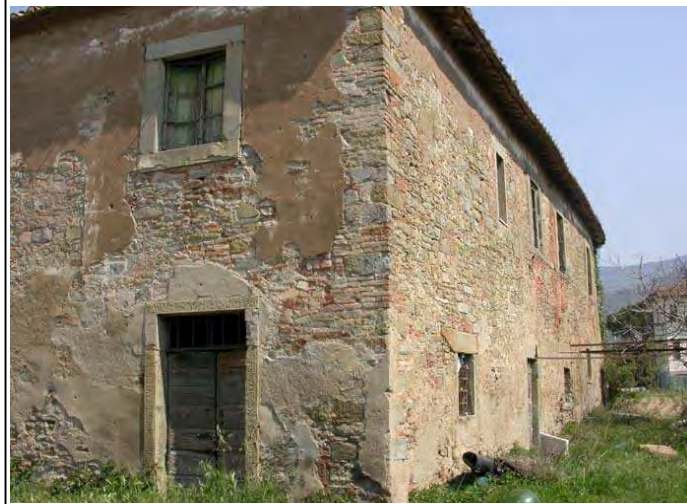
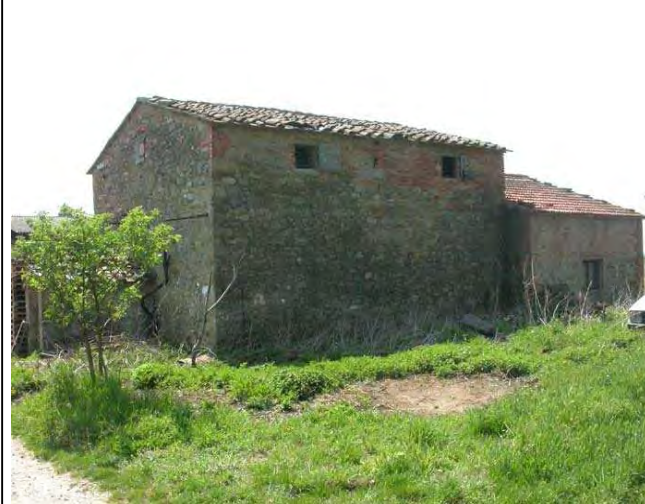
### 9. DOCUMENTAZIONE FOTOGRAFICA

<b>5. INTERVENTI</b>	<input type="checkbox"/> Trasformazioni assenti	<input checked="" type="checkbox"/> Trasformazioni presenti	<b>6. STATO DI CONSERVAZIONE</b>
<b>T. Edilizie congrue</b>	<input type="checkbox"/> Restauro/Ristrutturazione	<input type="checkbox"/> Restauro/Ristrutturazione	<input type="checkbox"/> Buono
<input type="checkbox"/> Volumi aggiunti	<input type="checkbox"/> Volumi aggiunti	<input checked="" type="checkbox"/> Alterazioni lievi	<input type="checkbox"/> Medio
	<input type="checkbox"/> Alterazioni gravi		<input checked="" type="checkbox"/> Cattivo
			<input type="checkbox"/> Pessimo
			<input type="checkbox"/> Rudere

**7. NOTE EDIFICIO PRINCIPALE**  
*Abitazione unifamiliare appartenente al tipo della "leopoldina", con loggia ad unica apertura ad arco policentrico e portico tamponato con inserimento di un portale ottocentesco che distingue l'ingresso della casa; torre colombaria con apertura singola.*

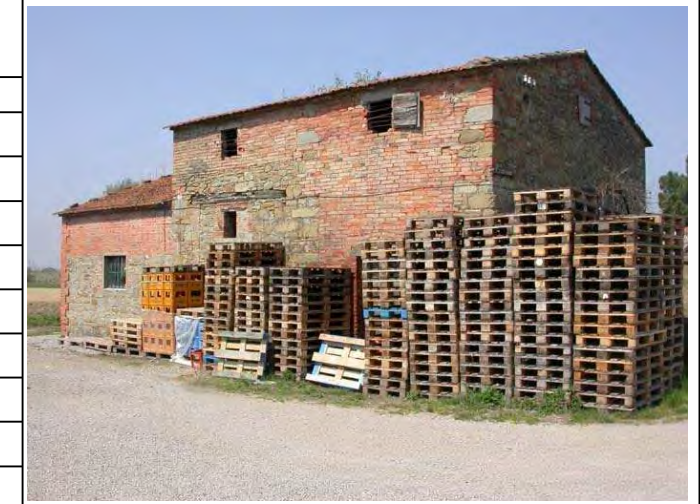
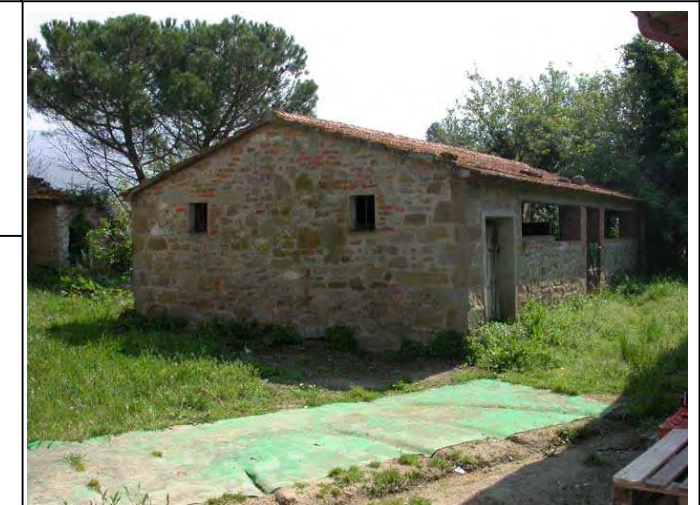
TIPOLOGIA	STATO DI CONSERVAZIONE
<b>STACCATI</b>	
<input type="checkbox"/> Capanna	
<input type="checkbox"/> Fienile	
<input type="checkbox"/> Stalla	
<input checked="" type="checkbox"/> Porcilaia	<i>Medio</i>
<input checked="" type="checkbox"/> Essiccatoio	<i>Cattivo</i>
<input checked="" type="checkbox"/> Rimessa	<i>Medio</i>
<input checked="" type="checkbox"/> Forno	<i>Cattivo</i>
<input checked="" type="checkbox"/> Multifunz.	<i>Pessimo</i>
