**Studio di Fattibilità
Progetto di Paesaggio
delle "Leopoldine in Val di Chiana"**

DOSSIER DELLE SCHEDE COMUNALI DEL PATRIMONIO EDILIZIO

**LEOPOLDINE
VAL DI CHIANA**

**Cortona
TIPOLOGIA B**

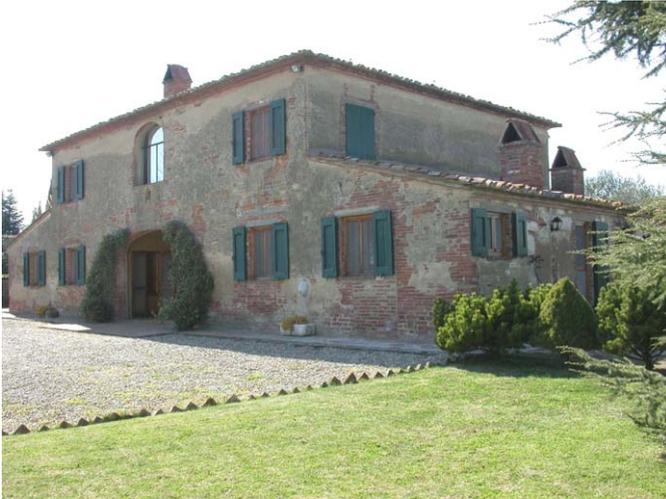
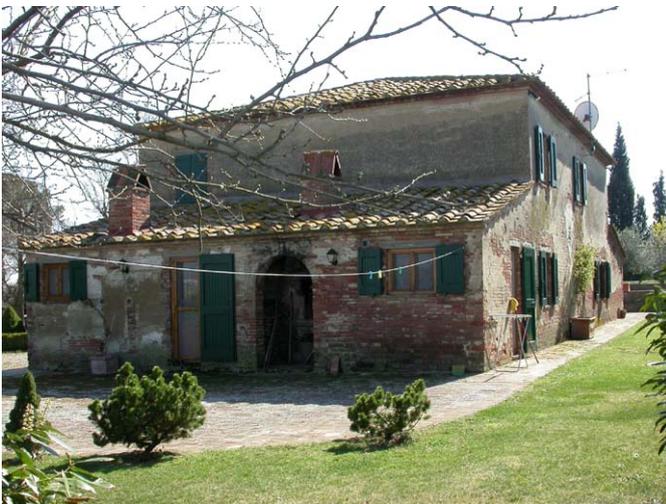
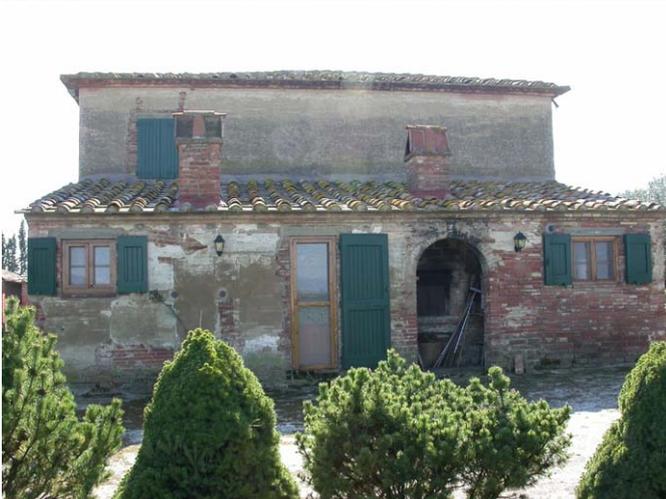
Edificio Principale

Stato di manutenzione: <input type="checkbox"/> Ottimo <input type="checkbox"/> Buono <input checked="" type="checkbox"/> Mediocre <input type="checkbox"/> Pessimo <input type="checkbox"/> Rudere	Impianto architettonico: <input type="checkbox"/> Sincronico <input checked="" type="checkbox"/> Diacronico <input type="checkbox"/> Integro <input checked="" type="checkbox"/> Parzialmente compromesso	Interesse storico-architettonico: <input type="checkbox"/> Elevato <input type="checkbox"/> Di pregio <input checked="" type="checkbox"/> Buono <input type="checkbox"/> Modesto <input type="checkbox"/> Inesistente	Classificazione: <input type="checkbox"/> Eccezionale <input checked="" type="checkbox"/> Buono <input type="checkbox"/> Medio <input type="checkbox"/> Scarso <input type="checkbox"/> Nullo
Note: Edificio di valore storico ed architettonico con fronti simmetrici.

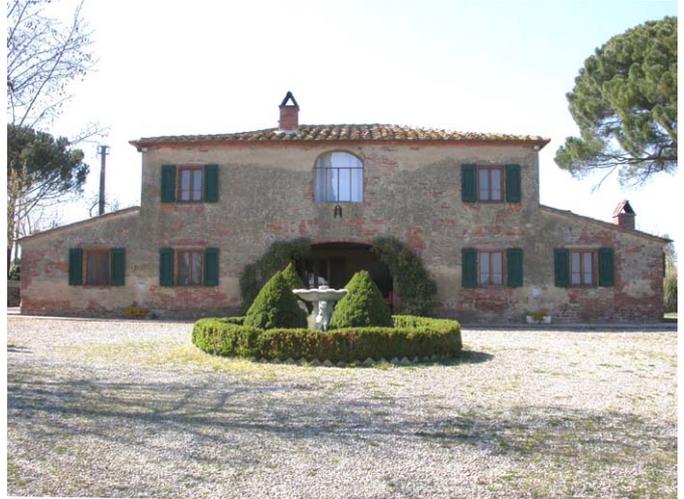
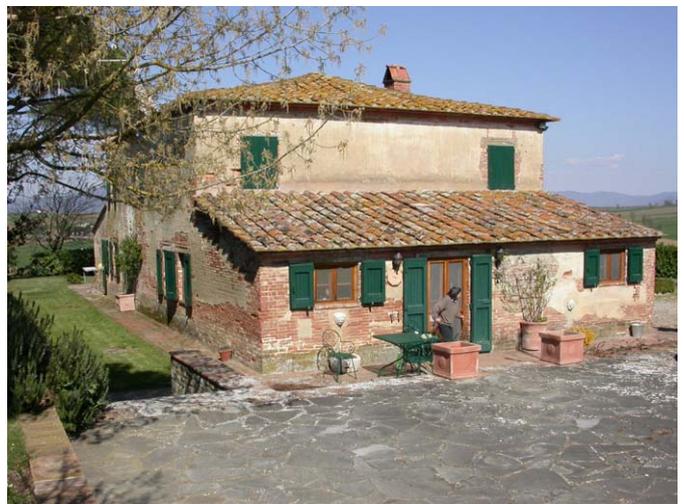
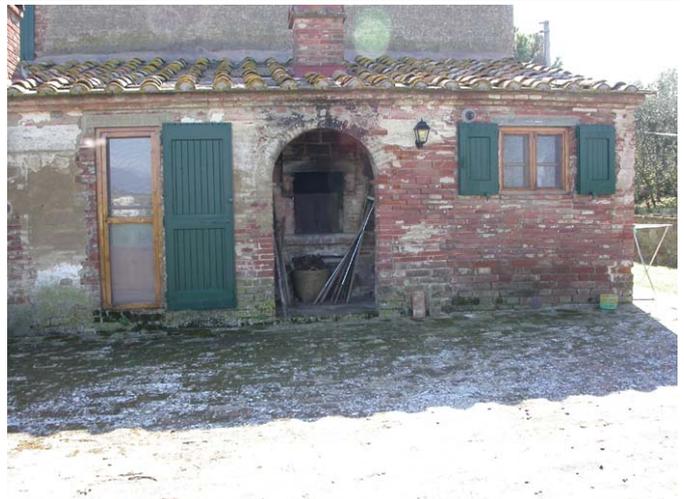
7. NOTE EDIFICIO PRINCIPALE
Abitazione unifamiliare di impianto settecentesco a due livelli e scala interna, caratterizzata da un sistema portico/loggia ad aperture uniche sovrapposte ad arco policentrico, assimilabile al tipo della "leopoldina".

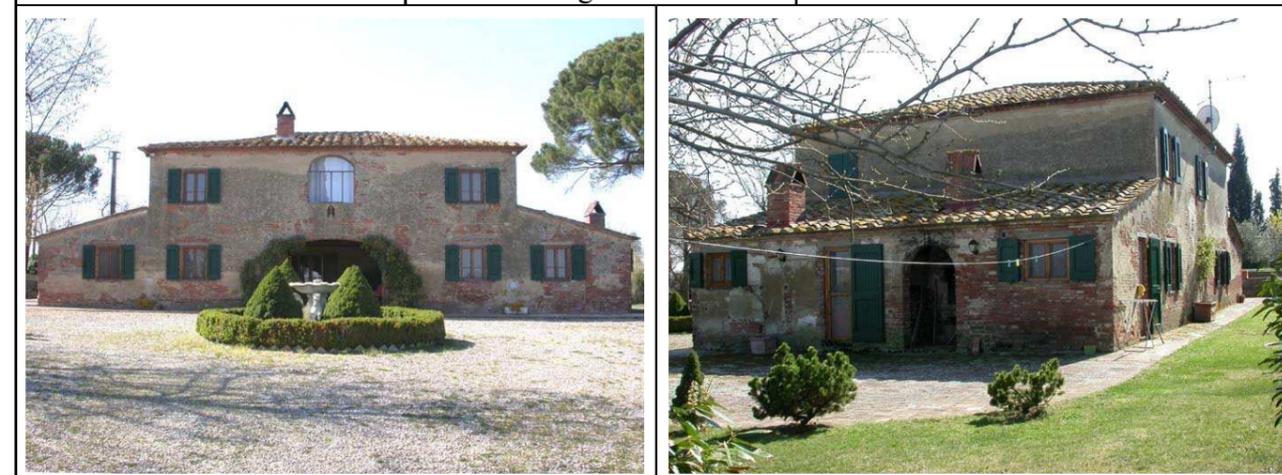
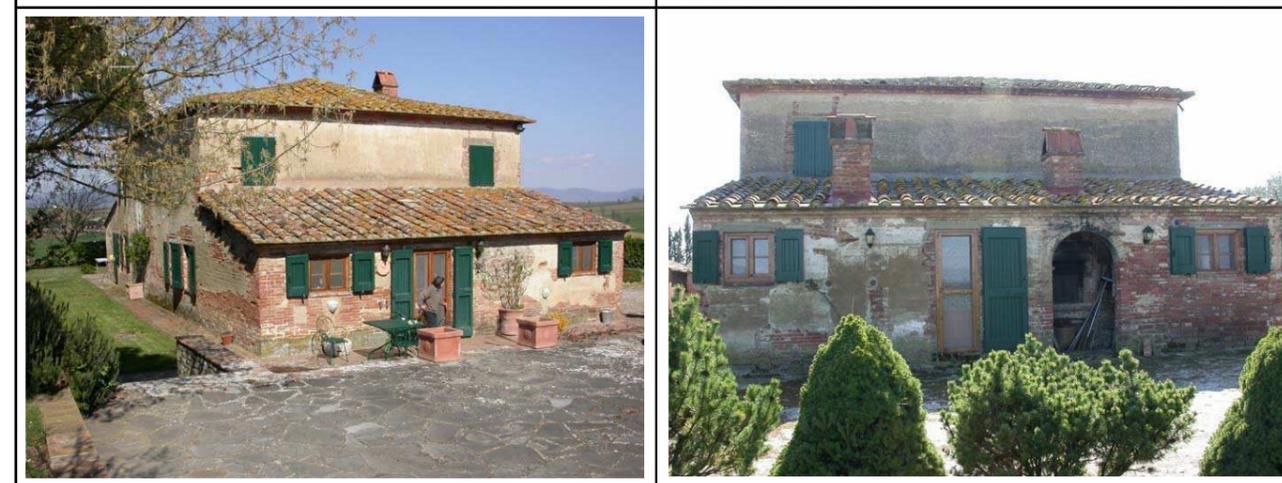
9. DOCUMENTAZIONE FOTOGRAFICA

5. INTERVENTI		6. STATO DI CONSERVAZIONE
<input type="checkbox"/> Trasformazioni assenti	<input checked="" type="checkbox"/> Trasformazioni presenti	<input type="checkbox"/> Buono
T. Edilizie congrue	T. Edilizie non congrue	<input checked="" type="checkbox"/> Medio
<input checked="" type="checkbox"/> Restauro/Ristrutturazione	<input type="checkbox"/> Restauro/Ristrutturazione	<input type="checkbox"/> Cattivo
<input type="checkbox"/> Volumi aggiunti	<input type="checkbox"/> Volumi aggiunti	<input type="checkbox"/> Pessimo
	<input type="checkbox"/> Alterazioni lievi	<input type="checkbox"/> Rudere
	<input type="checkbox"/> Alterazioni gravi

8. GIUDIZIO DI SINTESI : RT
 Valore tipologico - architettonico: **R**
 Livello di integrità: **T**

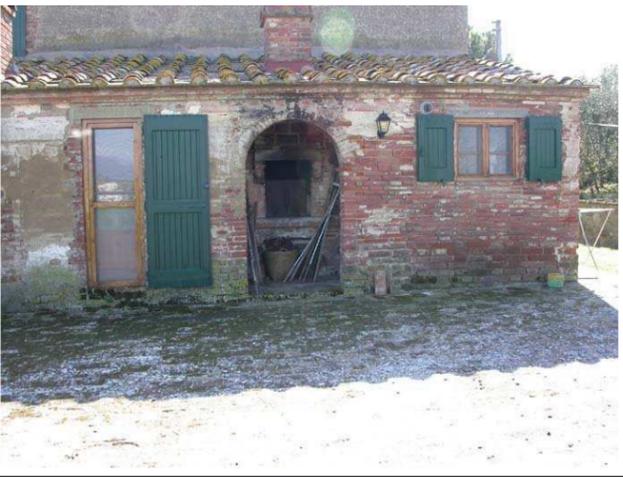
ATTIGUI		
<input type="checkbox"/> Capanna		
<input type="checkbox"/> Fienile		
<input type="checkbox"/> Stalla		
<input type="checkbox"/> Porcilaia		
<input type="checkbox"/> Essiccatoio		
<input type="checkbox"/> Rimessa		
<input checked="" type="checkbox"/> Forno	Medio	
<input type="checkbox"/> Multifunz.

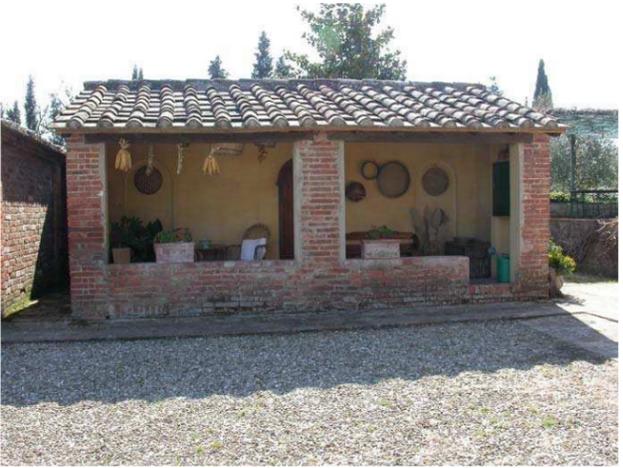
STACCATI		
<input type="checkbox"/> Capanna		
<input type="checkbox"/> Fienile		
<input type="checkbox"/> Stalla		
<input checked="" type="checkbox"/> Porcilaia	Buono	
<input type="checkbox"/> Essiccatoio		
<input type="checkbox"/> Rimessa		
<input type="checkbox"/> Forno		
<input type="checkbox"/> Multifunz.

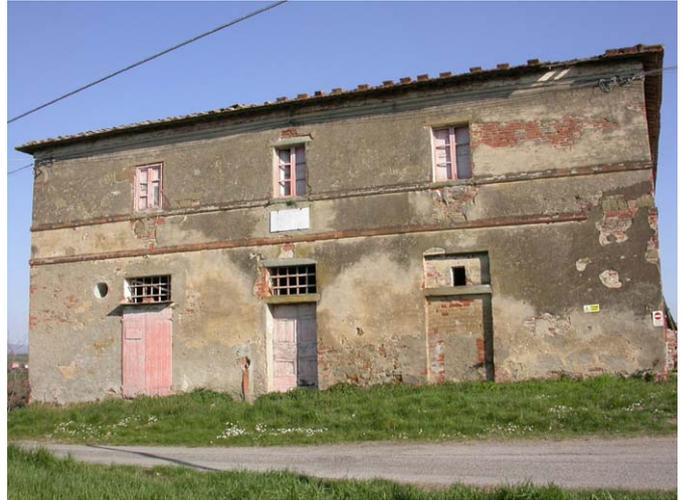
Edificio Principale

Stato di manutenzione: <input type="checkbox"/> Ottimo <input type="checkbox"/> Buono <input checked="" type="checkbox"/> Mediocre <input type="checkbox"/> Pessimo <input type="checkbox"/> Rudere	Impianto architettonico: <input type="checkbox"/> Sincronico <input checked="" type="checkbox"/> Diacronico <input type="checkbox"/> Integro <input checked="" type="checkbox"/> Parzialmente compromesso	Interesse storico-architettonico: <input type="checkbox"/> Elevato <input type="checkbox"/> Di pregio <input checked="" type="checkbox"/> Buono <input type="checkbox"/> Modesto <input type="checkbox"/> Inesistente	Classificazione: <input type="checkbox"/> Eccezionale <input checked="" type="checkbox"/> Buono <input type="checkbox"/> Medio <input type="checkbox"/> Scarso <input type="checkbox"/> Nullo
Note: Edificio il cui stato tipologico originario (leopoldina) è stato alterato nel tempo poiché si sono succeduti addossamenti di nuovi corpi di fabbrica al manufatto preesistente.

Sono ammessi interventi D4.1 / D4.2 che prevedano anche la demolizione e ricostruzione del corpo di fabbrica addossato all'edificio principale.

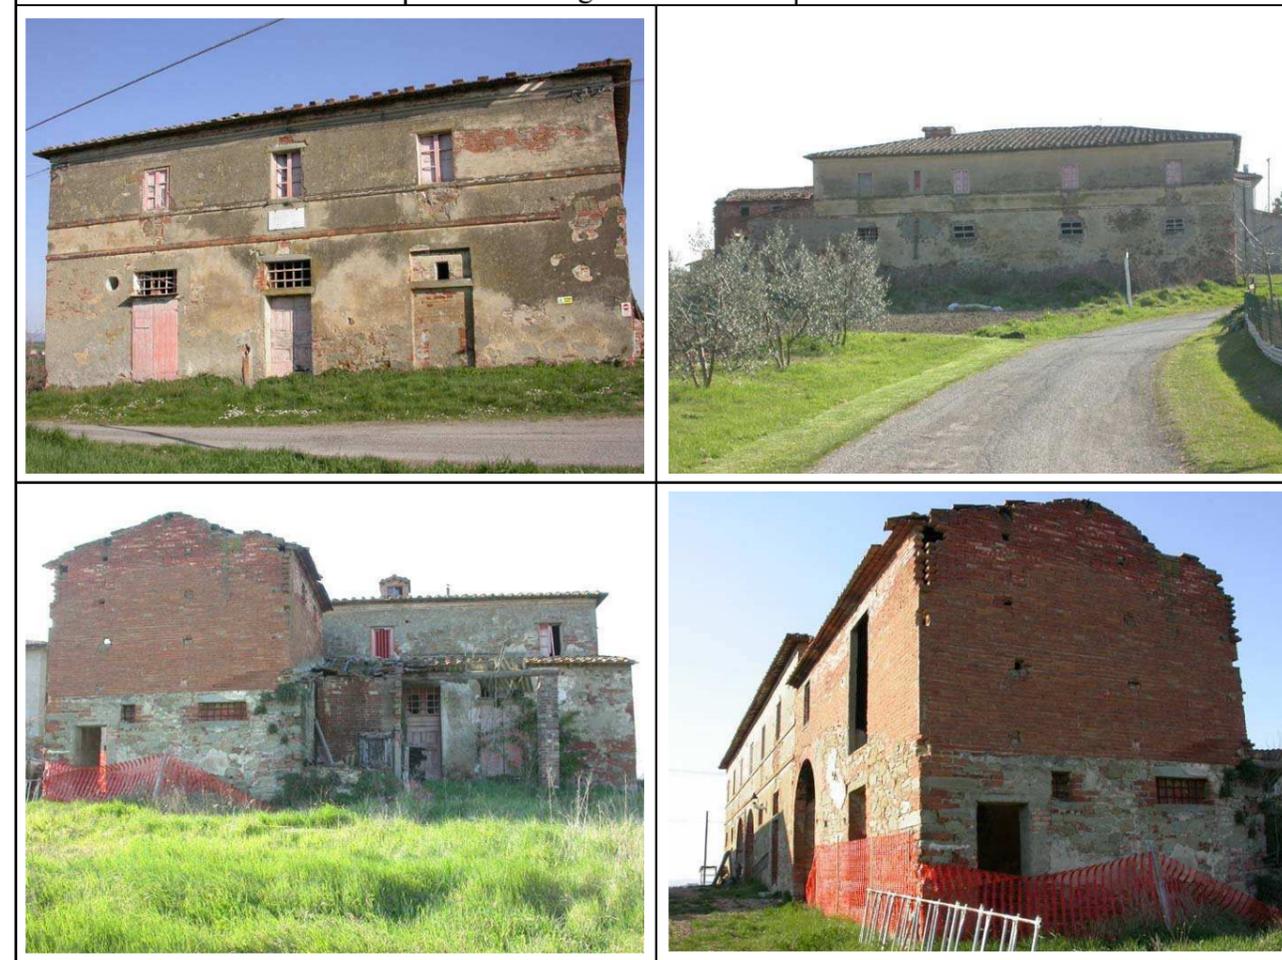
5. INTERVENTI		6. STATO DI CONSERVAZIONE
<input type="checkbox"/> Trasformazioni assenti	<input checked="" type="checkbox"/> Trasformazioni presenti	<input type="checkbox"/> Buono
T. Edilizie congrue	T. Edilizie non congrue	<input type="checkbox"/> Medio
<input type="checkbox"/> Restauro/Ristrutturazione	<input type="checkbox"/> Restauro/Ristrutturazione	<input checked="" type="checkbox"/> Cattivo
<input type="checkbox"/> Volumi aggiunti	<input checked="" type="checkbox"/> Volumi aggiunti	<input type="checkbox"/> Pessimo
	<input type="checkbox"/> Alterazioni lievi	<input type="checkbox"/> Rudere
	<input checked="" type="checkbox"/> Alterazioni gravi

7. NOTE EDIFICIO PRINCIPALE
Abitazione unifamiliare appartenente al tipo della "leopoldina", successivamente ampliata, con portico a piano terra distinto da due ampie aperture ad arco a tutto sesto e fascia marcapiano/marcadavanzale.

8. GIUDIZIO DI SINTESI : EA
 Valore tipologico - architettonico: **E**
 Livello di integrità: **A**

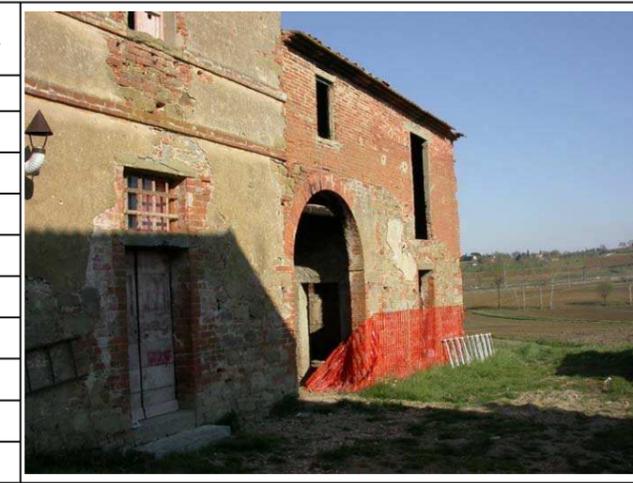
TIPOLOGIA	STATO DI CONSERVAZIONE
ATTIGUI	
<input type="checkbox"/> Capanna	
<input type="checkbox"/> Fienile	
<input type="checkbox"/> Stalla	
<input type="checkbox"/> Porcilaia	
<input type="checkbox"/> Essiccatoio	
<input type="checkbox"/> Rimessa	
<input type="checkbox"/> Forno	
<input checked="" type="checkbox"/> Multifunz.	<i>Cattivo</i>

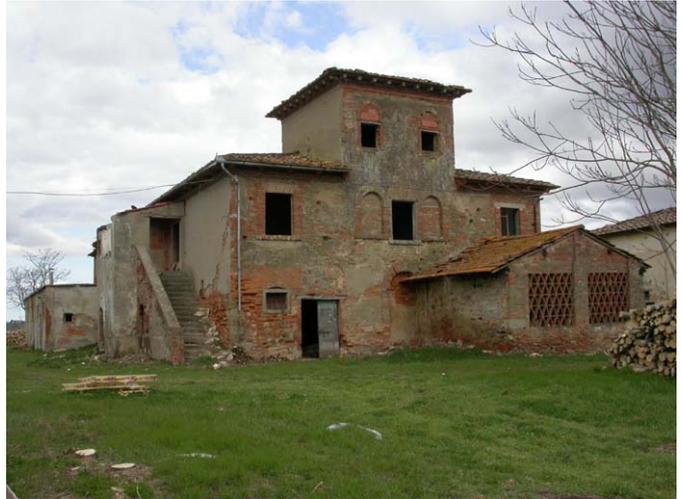
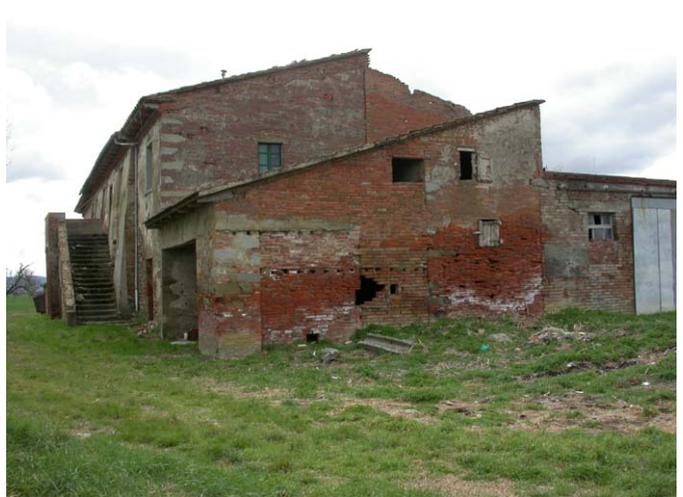
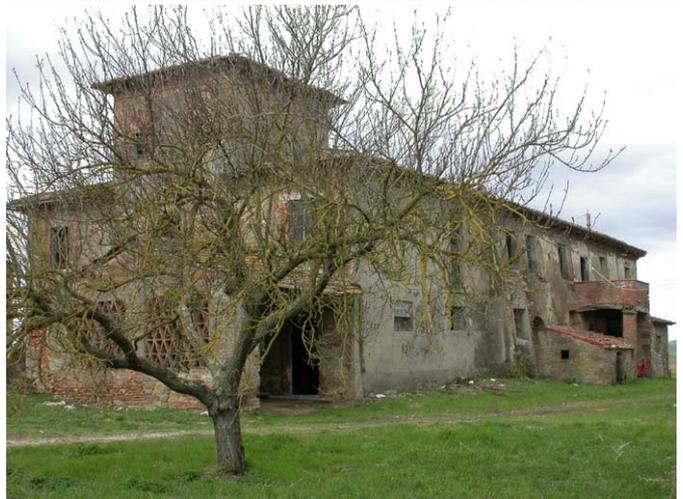
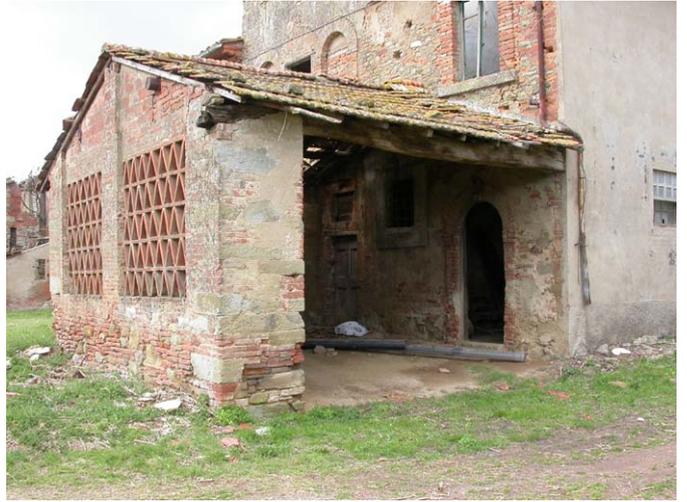
Edificio Principale

Stato di manutenzione: <input type="checkbox"/> Ottimo <input type="checkbox"/> Buono <input type="checkbox"/> Mediocre <input checked="" type="checkbox"/> Pessimo <input type="checkbox"/> Rudere	Impianto architettonico: <input type="checkbox"/> Sincronico <input checked="" type="checkbox"/> Diacronico <input type="checkbox"/> Integro <input checked="" type="checkbox"/> Parzialmente compromesso	Interesse storico-architettonico: <input type="checkbox"/> Elevato <input type="checkbox"/> Di pregio <input checked="" type="checkbox"/> Buono <input type="checkbox"/> Modesto <input type="checkbox"/> Inesistente	Classificazione: <input type="checkbox"/> Eccezionale <input checked="" type="checkbox"/> Buono <input type="checkbox"/> Medio <input type="checkbox"/> Scarso <input type="checkbox"/> Nullo
Note: Complesso rurale con interessante impianto tipologico tra edificio principale ed annessi. L'edificio principale presenta torretta elegante e caratterizzate da aperture binate. Nel resede insistono alcuni annessi di valore tipologico ed architettonico.

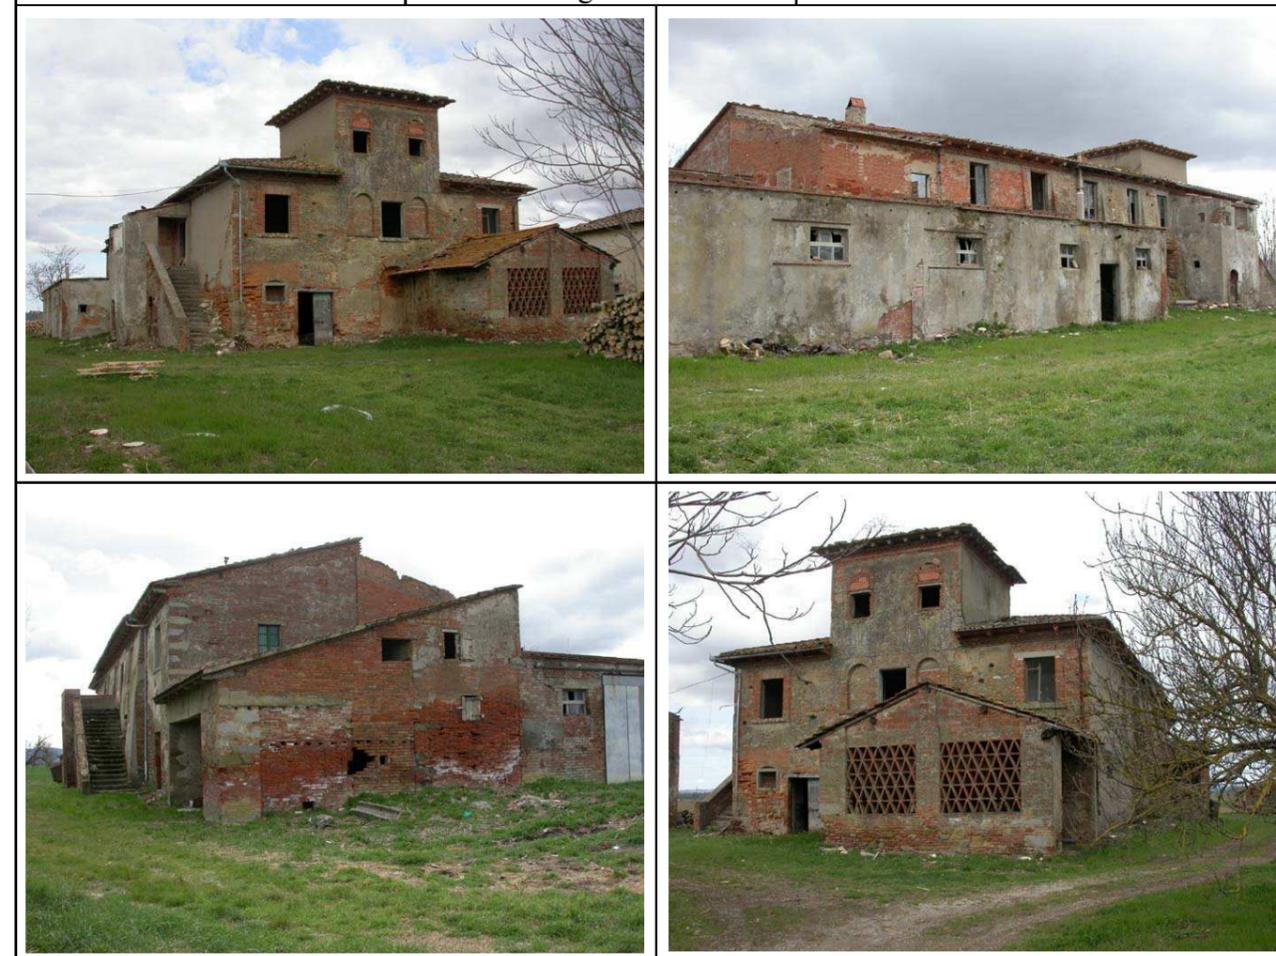
5. INTERVENTI	<input type="checkbox"/> Trasformazioni assenti	<input checked="" type="checkbox"/> Trasformazioni presenti	6. STATO DI CONSERVAZIONE
T. Edilizie congrue	<input type="checkbox"/> Restauro/Ristrutturazione	<input type="checkbox"/> Restauro/Ristrutturazione	<input type="checkbox"/> Buono
<input type="checkbox"/> Volumi aggiunti	<input checked="" type="checkbox"/> Volumi aggiunti	<input checked="" type="checkbox"/> Alterazioni lievi	<input type="checkbox"/> Medio
	<input type="checkbox"/> Alterazioni gravi	<input checked="" type="checkbox"/> Alterazioni gravi	<input type="checkbox"/> Cattivo
			<input checked="" type="checkbox"/> Pessimo
			<input type="checkbox"/> Rudere

7. NOTE EDIFICIO PRINCIPALE
 La scheda si riferisce alla unità edilizia bifamiliare riconducibile alla tipologia della "casa binata" di impianto settecentesco, appartenente alle proprietà dell'Ordine di S.Stefano e caratterizzata dall'elegante torre centrale con loggia tripartita.

8. GIUDIZIO DI SINTESI : EA
 Valore tipologico - architettonico: **E**
 Livello di integrità: **A**

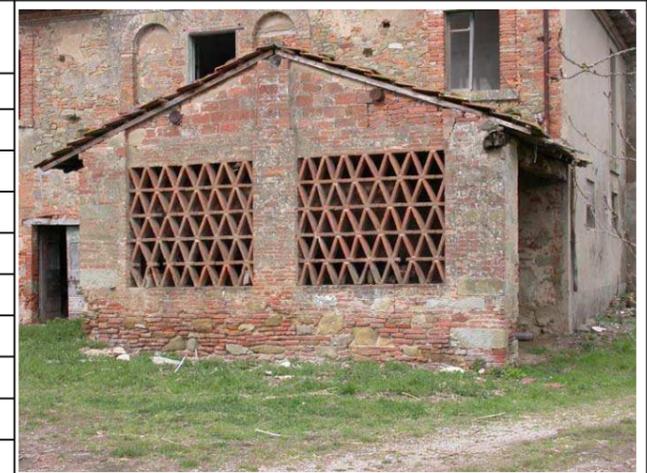
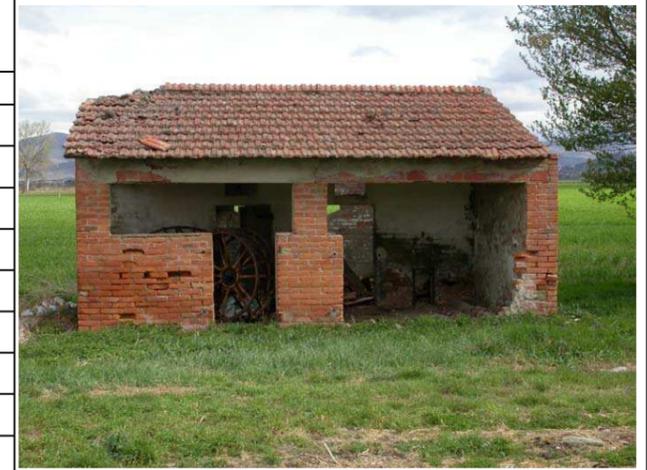
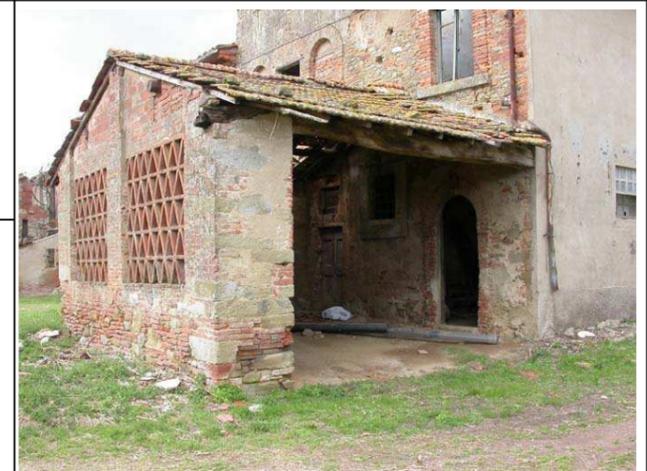
10. ANNESSI DI VALORE **

TIPOLOGIA	STATO DI CONSERVAZIONE
ATTIGUI	
<input type="checkbox"/> Capanna	
<input checked="" type="checkbox"/> Fienile	<i>Cattivo</i>
<input type="checkbox"/> Stalla	
<input checked="" type="checkbox"/> Porcilaia	<i>Cattivo</i>
<input checked="" type="checkbox"/> Essiccatoio	<i>Pessimo</i>
<input checked="" type="checkbox"/> Rimessa	<i>Pessimo</i>
<input type="checkbox"/> Forno	
<input type="checkbox"/> Multifunz.

TIPOLOGIA	STATO DI CONSERVAZIONE
STACCATI	
<input type="checkbox"/> Capanna	
<input type="checkbox"/> Fienile	
<input type="checkbox"/> Stalla	
<input checked="" type="checkbox"/> Porcilaia	<i>Cattivo</i>
<input type="checkbox"/> Essiccatoio	
<input type="checkbox"/> Rimessa	
<input type="checkbox"/> Forno	
<input type="checkbox"/> Multifunz.

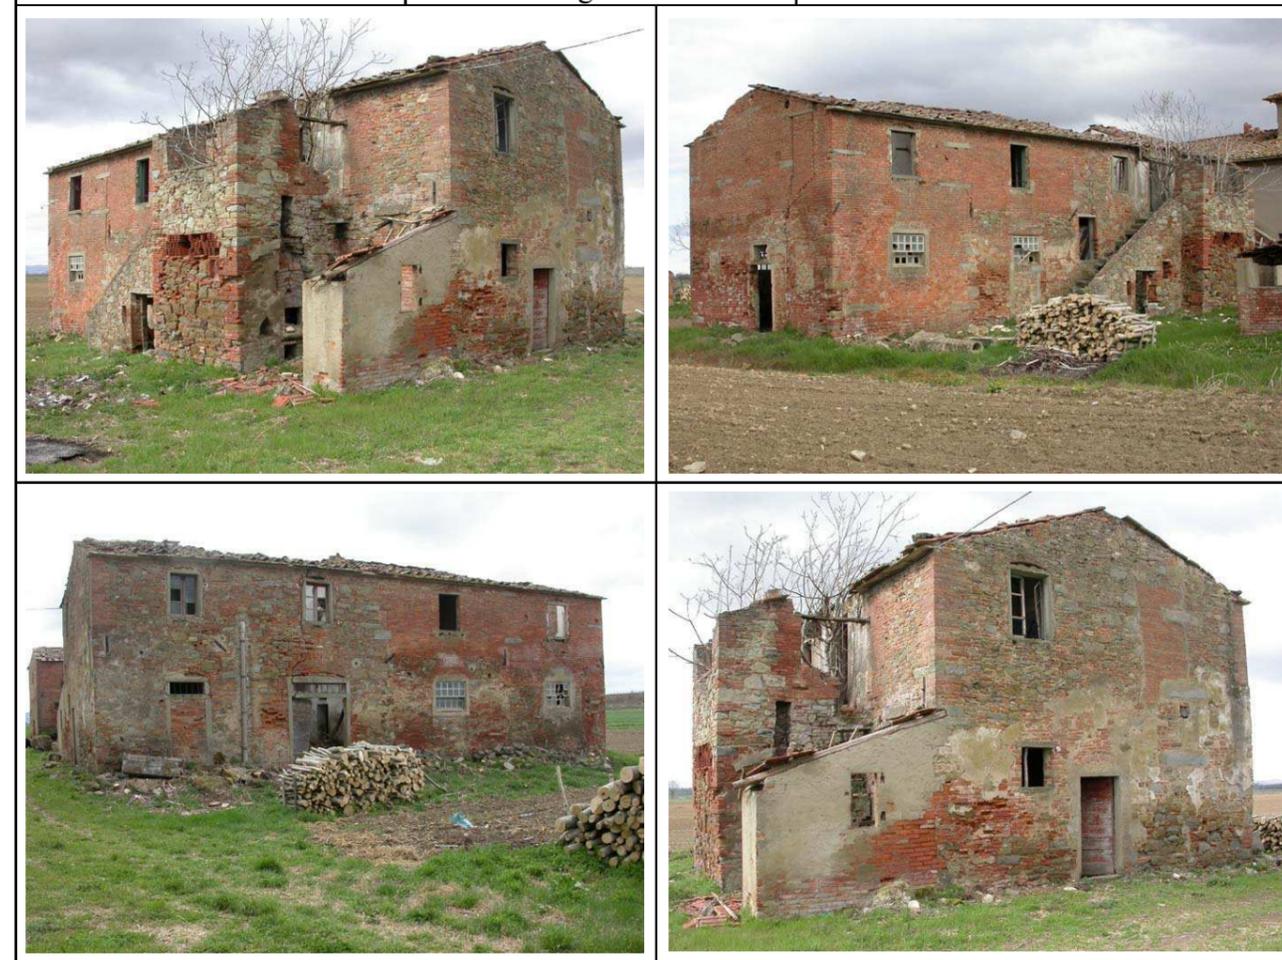
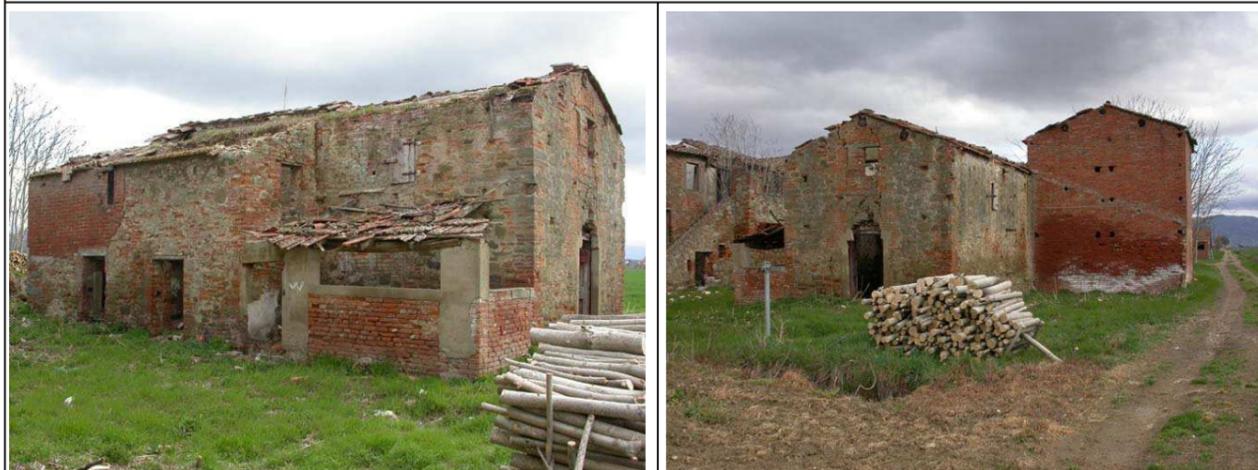
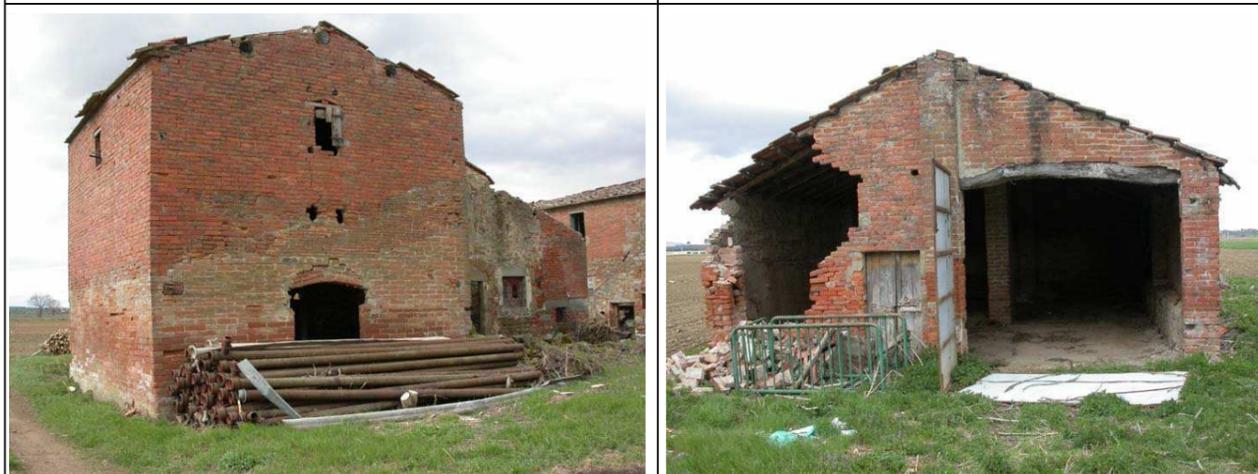
9. DOCUMENTAZIONE FOTOGRAFICA

5. INTERVENTI		6. STATO DI CONSERVAZIONE
<input type="checkbox"/> Trasformazioni assenti	<input checked="" type="checkbox"/> Trasformazioni presenti	<input type="checkbox"/> Buono
T. Edilizie congrue	T. Edilizie non congrue	<input type="checkbox"/> Medio
<input type="checkbox"/> Restauro/Ristrutturazione	<input type="checkbox"/> Restauro/Ristrutturazione	<input type="checkbox"/> Cattivo
<input type="checkbox"/> Volumi aggiunti	<input type="checkbox"/> Volumi aggiunti	<input type="checkbox"/> Pessimo
	<input checked="" type="checkbox"/> Alterazioni lievi	<input checked="" type="checkbox"/> Rudere
	<input type="checkbox"/> Alterazioni gravi

7. NOTE EDIFICIO PRINCIPALE
<i>La scheda si riferisce all'abitazione unifamiliare a due livelli con scala esterna e forno sottostante.</i>

8. GIUDIZIO DI SINTESI : MT
Valore tipologico - architettonico: M
Livello di integrità: T

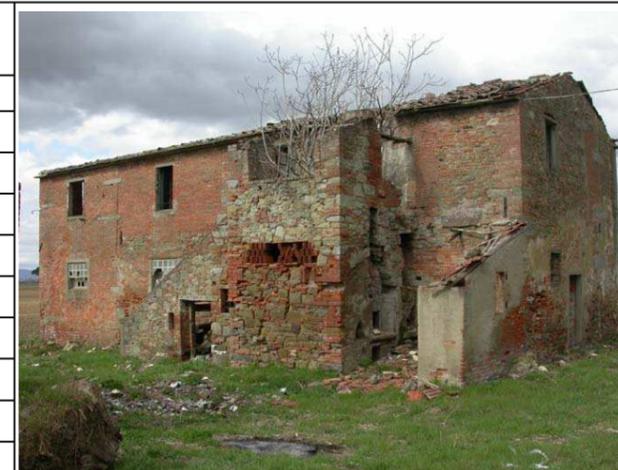
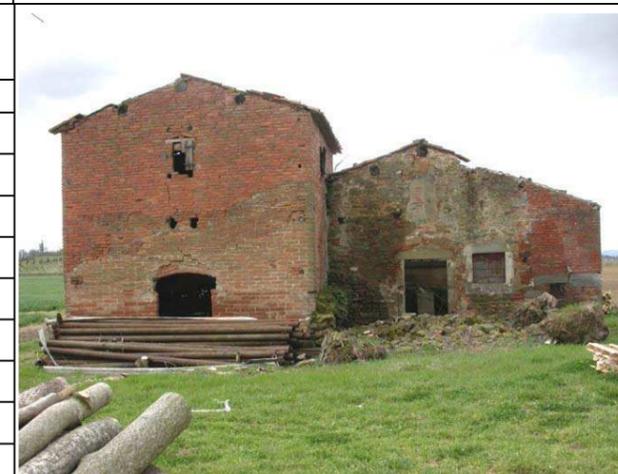
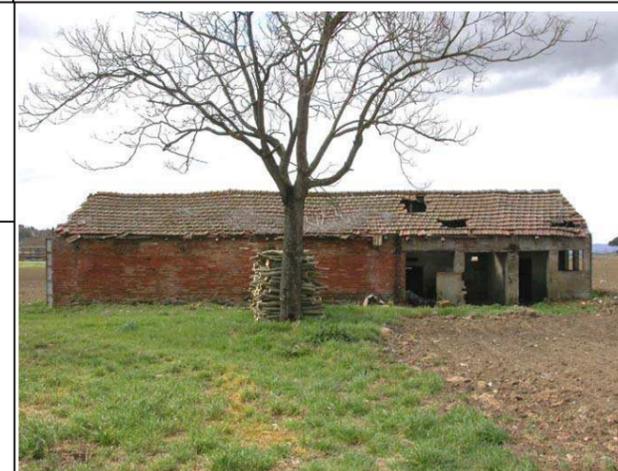
10. ANNESSI DI VALORE **

TIPOLOGIA	STATO DI CONSERVAZIONE
ATTIGUI	
<input checked="" type="checkbox"/> Capanna	Rudere
<input type="checkbox"/> Fienile	
<input type="checkbox"/> Stalla	
<input type="checkbox"/> Porcilaia	
<input type="checkbox"/> Essiccatoio	
<input type="checkbox"/> Rimessa	
<input checked="" type="checkbox"/> Forno	Pessimo
<input type="checkbox"/> Multifunz.

TIPOLOGIA	STATO DI CONSERVAZIONE
STACCATI	
<input type="checkbox"/> Capanna	
<input type="checkbox"/> Fienile	
<input checked="" type="checkbox"/> Stalla	Rudere
<input checked="" type="checkbox"/> Porcilaia	Pessimo
<input checked="" type="checkbox"/> Essiccatoio	Pessimo
<input checked="" type="checkbox"/> Rimessa	Pessimo
<input type="checkbox"/> Forno	
<input type="checkbox"/> Multifunz.

Stalla, porcilaia e rimessa costituiscono un unico corpo edilizio multifunzionale.

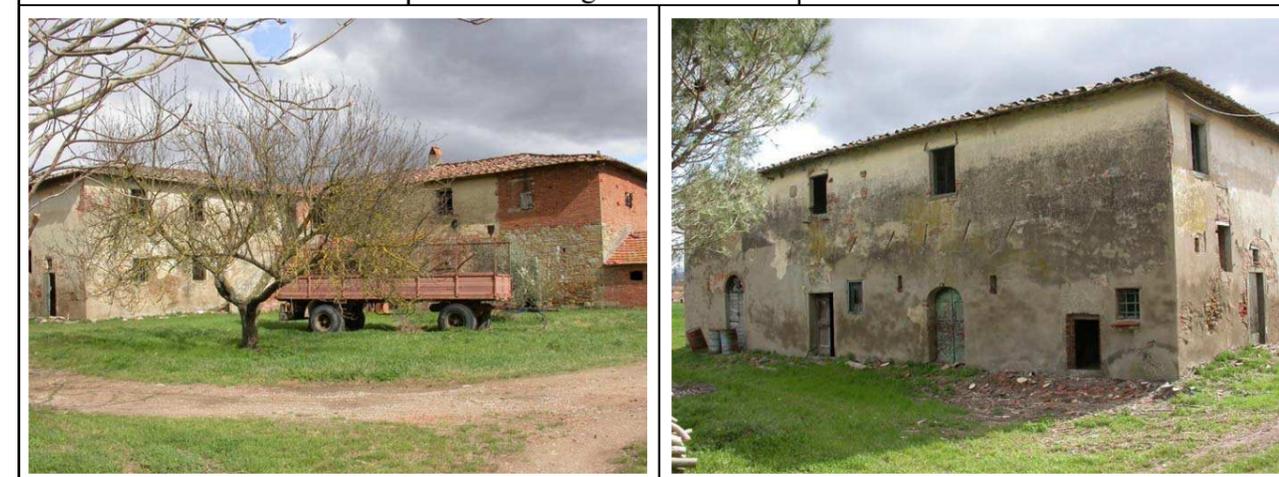
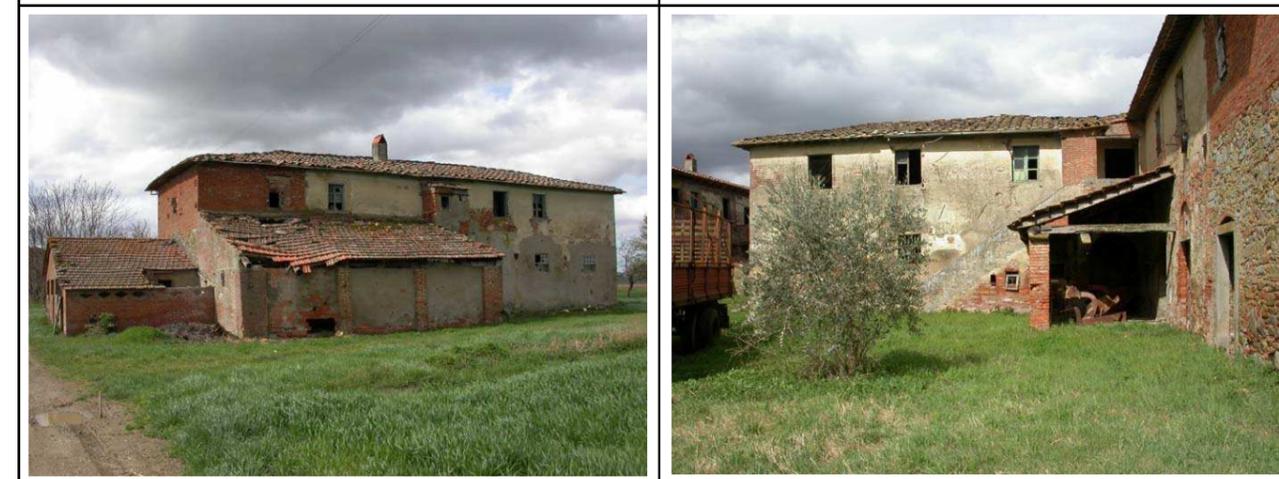
5. INTERVENTI	<input type="checkbox"/> Trasformazioni assenti	<input checked="" type="checkbox"/> Trasformazioni presenti	6. STATO DI CONSERVAZIONE
T. Edilizie congrue	<input type="checkbox"/> Restauro/Ristrutturazione	<input type="checkbox"/> Restauro/Ristrutturazione	<input type="checkbox"/> Buono
<input type="checkbox"/> Volumi aggiunti	<input type="checkbox"/> Volumi aggiunti	<input checked="" type="checkbox"/> Alterazioni lievi	<input type="checkbox"/> Medio
	<input type="checkbox"/> Alterazioni gravi		<input checked="" type="checkbox"/> Cattivo
			<input type="checkbox"/> Pessimo
			<input type="checkbox"/> Rudere

7. NOTE EDIFICIO PRINCIPALE
 La scheda si riferisce all'unità edilizia plurifamiliare costituita da due corpi ortogonali con scala esterna coperta posta sull'angolo interno del complesso e forno sottostante.

8. GIUDIZIO DI SINTESI : RA
 Valore tipologico - architettonico: **R**
 Livello di integrità: **A**

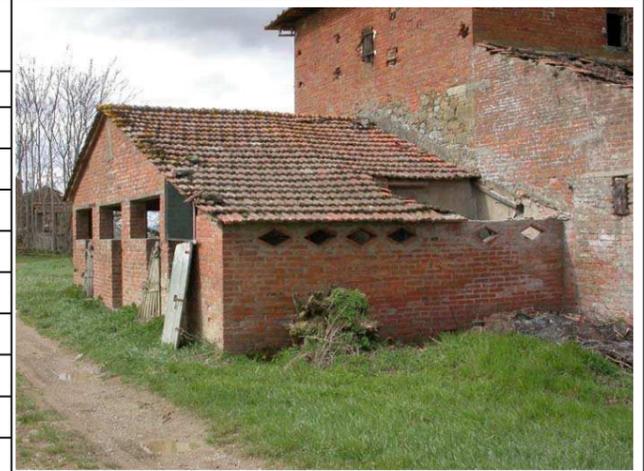
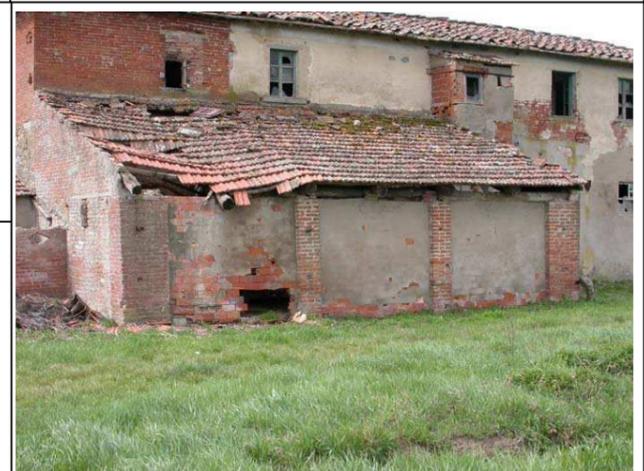
10. ANNESSI DI VALORE **

TIPOLOGIA	STATO DI CONSERVAZIONE
ATTIGUI	
<input checked="" type="checkbox"/> Capanna	<i>Cattivo</i>
<input type="checkbox"/> Fienile	
<input type="checkbox"/> Stalla	
<input checked="" type="checkbox"/> Porcilaia	<i>Pessimo</i>
<input checked="" type="checkbox"/> Essiccatoio	<i>Cattivo</i>
<input checked="" type="checkbox"/> Rimessa	<i>Cattivo</i>
<input checked="" type="checkbox"/> Forno	<i>Cattivo</i>
<input type="checkbox"/> Multifunz.

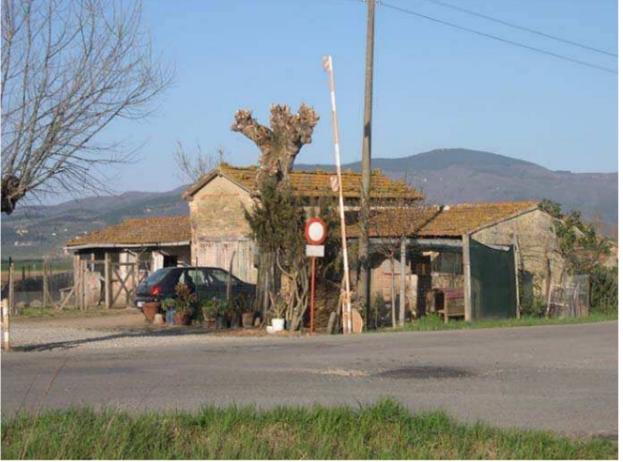
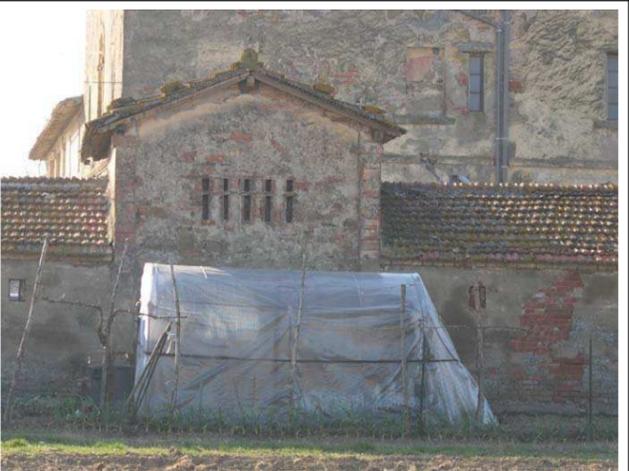
TIPOLOGIA	STATO DI CONSERVAZIONE	
STACCATI		
<input type="checkbox"/> Capanna		
<input type="checkbox"/> Fienile		
<input type="checkbox"/> Stalla		
<input type="checkbox"/> Porcilaia		
<input type="checkbox"/> Essiccatoio		
<input type="checkbox"/> Rimessa		
<input type="checkbox"/> Forno		
<input checked="" type="checkbox"/> Multifunz.	Cattivo

L'annesso è costituito da un unico corpo edilizio che comprende la porcilaia e la rimessa.

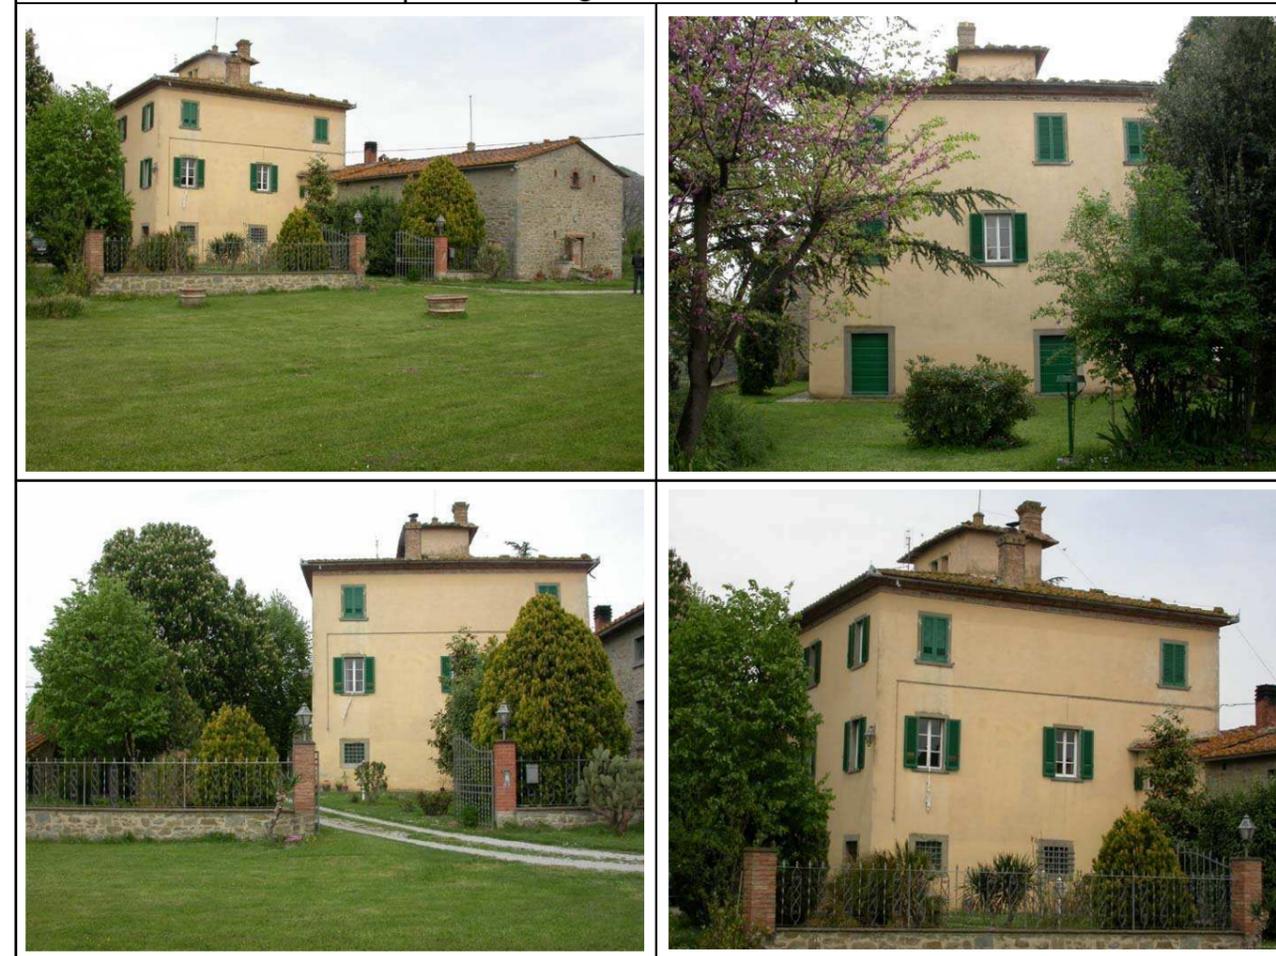
5. INTERVENTI	<input type="checkbox"/> Trasformazioni assenti	<input checked="" type="checkbox"/> Trasformazioni presenti	6. STATO DI CONSERVAZIONE
T. Edilizie congrue	<input checked="" type="checkbox"/> Restauro/Ristrutturazione	<input type="checkbox"/> Restauro/Ristrutturazione	<input checked="" type="checkbox"/> Buono
<input type="checkbox"/> Volumi aggiunti	<input type="checkbox"/> Alterazioni lievi	<input type="checkbox"/> Alterazioni gravi	<input type="checkbox"/> Medio
			<input type="checkbox"/> Cattivo
			<input type="checkbox"/> Pessimo
			<input type="checkbox"/> Rudere

7. NOTE EDIFICIO PRINCIPALE
<i>Edificio assimilabile alla tipologia della "leopoldina" su tre piani, nata probabilmente come casa padronale.</i>

8. GIUDIZIO DI SINTESI : RT
Valore tipologico - architettonico: R
Livello di integrità: T

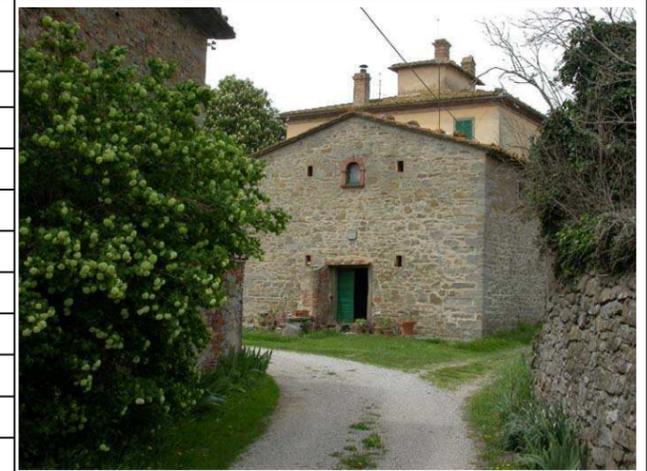
TIPOLOGIA	STATO DI CONSERVAZIONE
ATTIGUI	
<input type="checkbox"/> Capanna	
<input type="checkbox"/> Fienile	
<input type="checkbox"/> Stalla	
<input type="checkbox"/> Porcilaia	
<input type="checkbox"/> Essiccatoio	
<input type="checkbox"/> Rimessa	
<input type="checkbox"/> Forno	
<input checked="" type="checkbox"/> Multifunz.	Buono

L'annesso multifunzione è un corpo di notevole dimensioni che ospita stalle, cantine di più recente fattura rispetto al corpo principale.

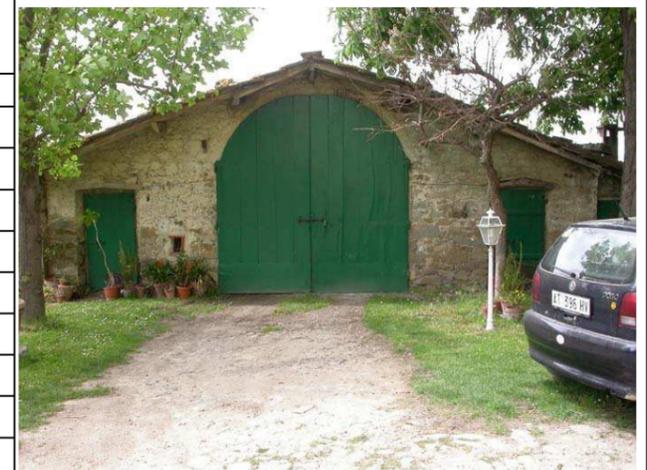
TIPOLOGIA	STATO DI CONSERVAZIONE
STACCATI	
<input type="checkbox"/> Capanna	
<input type="checkbox"/> Fienile	
<input type="checkbox"/> Stalla	
<input type="checkbox"/> Porcilaia	
<input type="checkbox"/> Essiccatoio	
<input checked="" type="checkbox"/> Rimessa	Cattivo
<input checked="" type="checkbox"/> Forno	Cattivo
<input type="checkbox"/> Multifunz.
