**Studio di Fattibilità
Progetto di Paesaggio
delle "Leopoldine in Val di Chiana"**

DOSSIER DELLE SCHEDE COMUNALI DEL PATRIMONIO EDILIZIO

**LEOPOLDINE
VAL DI CHIANA**

**Cortona
TIPOLOGIA B**

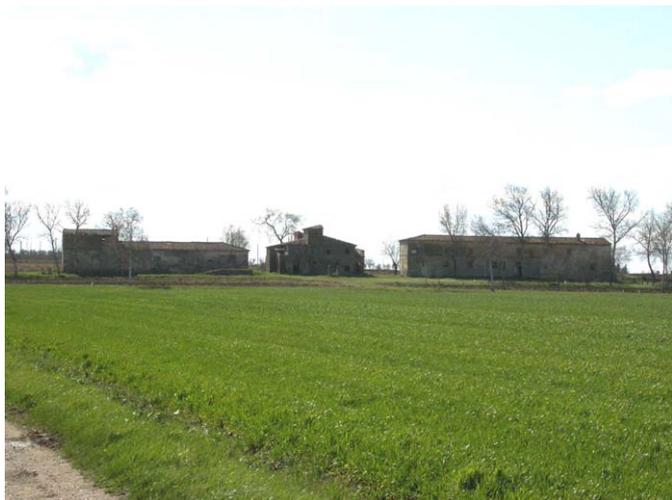
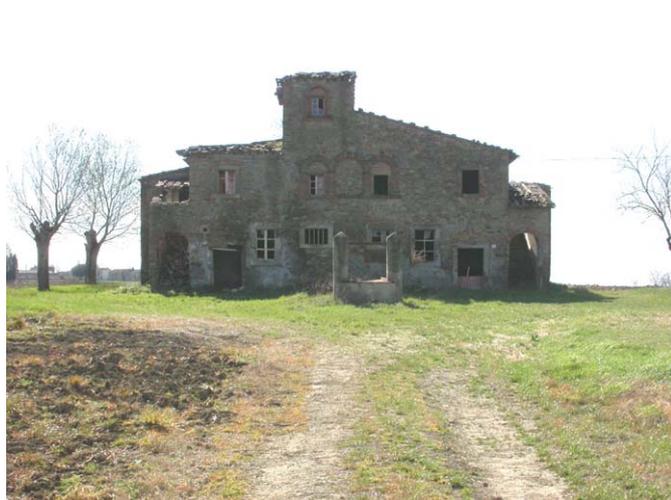
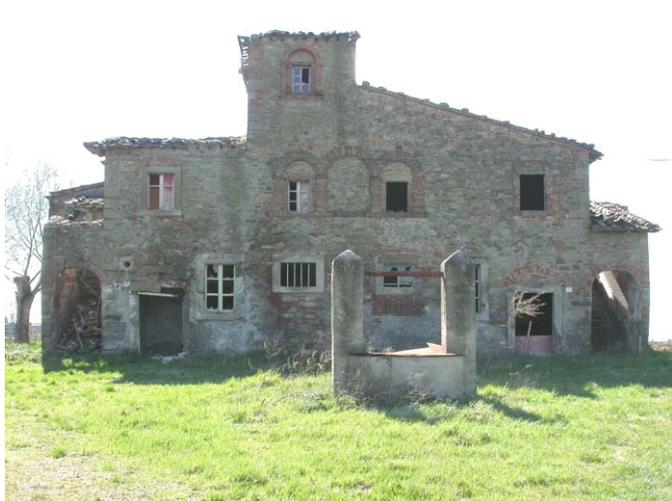
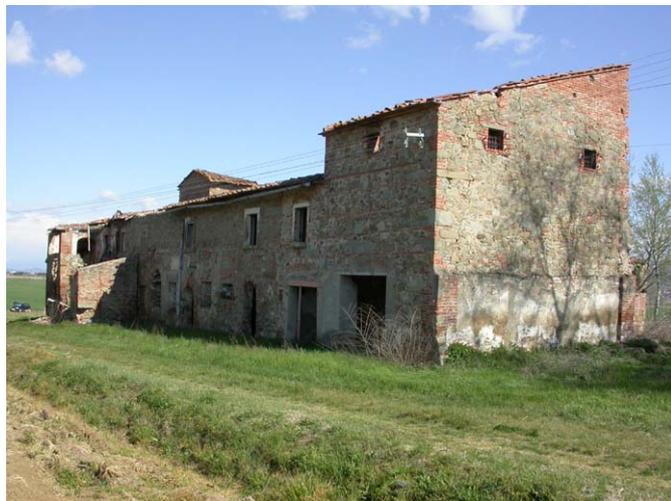
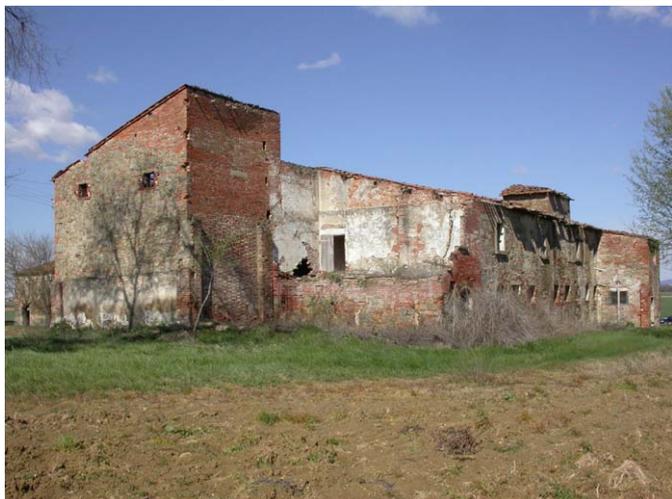
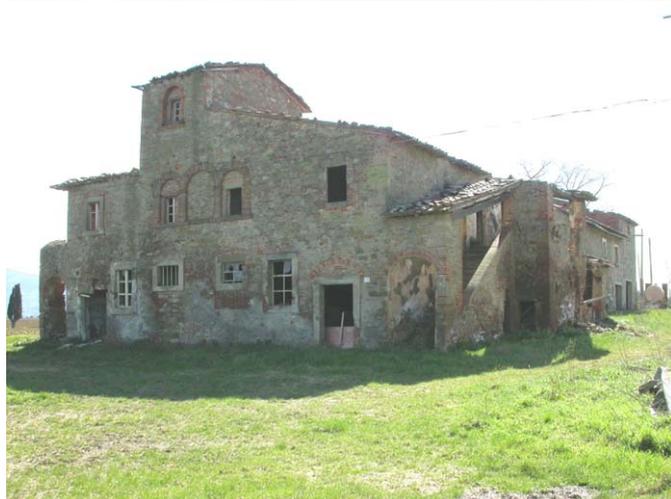
Edificio Principale

Piani fuori terra: 2/3		Piani interrati / seminterrati:		Pareti esterne: <input checked="" type="checkbox"/> a vista <input type="checkbox"/> intonacate		Utilizzato: <input checked="" type="checkbox"/> Non utilizzato: <input type="checkbox"/> Abbandonato: <input checked="" type="checkbox"/>	
Muratura: <input type="checkbox"/> Mattoni in laterizio <input checked="" type="checkbox"/> Pietrame <input type="checkbox"/> Legno <input type="checkbox"/> Lamiera <input type="checkbox"/> Altro	Copertura: <input checked="" type="checkbox"/> A capanna <input type="checkbox"/> A Padiglione <input type="checkbox"/> A Falda unica <input type="checkbox"/> Piana	Manto di copertura: <input checked="" type="checkbox"/> Coppi e tegoli in laterizio <input type="checkbox"/> Marsigliesi in laterizio <input type="checkbox"/> Pietrame <input type="checkbox"/> Lamiera <input type="checkbox"/> Eternit <input type="checkbox"/> Altro	Gronda: <input type="checkbox"/> Travetti legno e pianelle <input type="checkbox"/> Legno <input checked="" type="checkbox"/> Laterizio <input type="checkbox"/> Travetti CLS e tavelle <input type="checkbox"/> CLS <input type="checkbox"/> Pietra <input type="checkbox"/> Altro	Destinazione d'uso: <input type="checkbox"/> Civile Abitazione <input checked="" type="checkbox"/> Complesso edilizio <input type="checkbox"/> Agricolo <input type="checkbox"/> Turismo <input type="checkbox"/> Ristorazione <input type="checkbox"/> Magazzino <input type="checkbox"/> Altro

Stato di manutenzione: <input type="checkbox"/> Ottimo <input type="checkbox"/> Buono <input checked="" type="checkbox"/> Mediocre <input type="checkbox"/> Pessimo <input type="checkbox"/> Rudere	Impianto architettonico: <input type="checkbox"/> Sincronico <input checked="" type="checkbox"/> Diacronico <input type="checkbox"/> Integro <input checked="" type="checkbox"/> Parzialmente compromesso	Interesse storico-architettonico: <input type="checkbox"/> Elevato <input type="checkbox"/> Di pregio <input checked="" type="checkbox"/> Buono <input type="checkbox"/> Modesto <input type="checkbox"/> Inesistente	Classificazione: <input type="checkbox"/> Eccezionale <input checked="" type="checkbox"/> Buono <input type="checkbox"/> Medio <input type="checkbox"/> Scarso <input type="checkbox"/> Nullo
Note: Complesso edilizio con importante impianto urbanistico con edificio principale posto in posizione centrale ed ortogonale ai due annessi ubicati lateralmente. L'edificio principale caratterizzato dalla presenza di una torre con loggia tripartita.

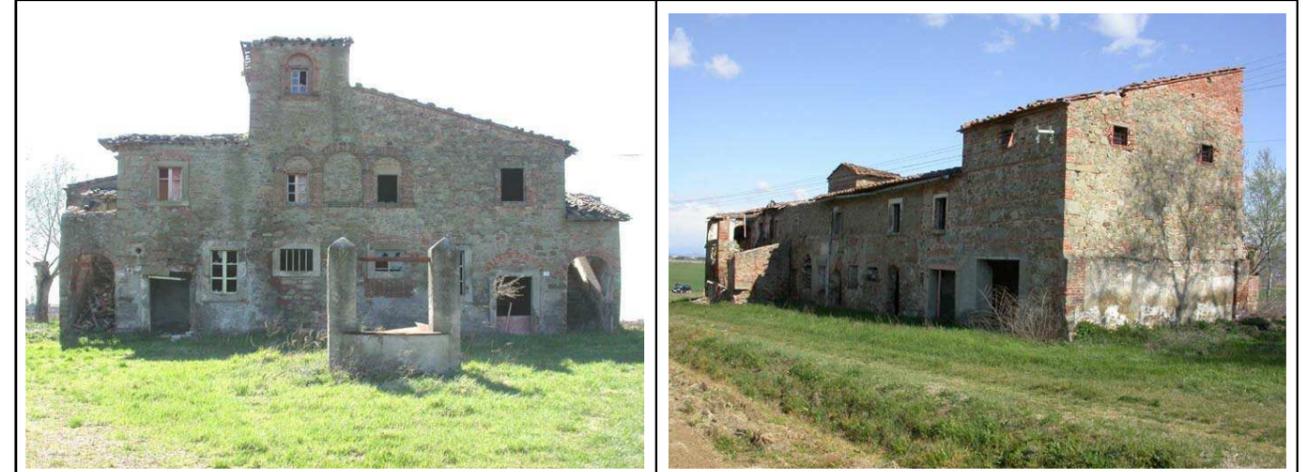
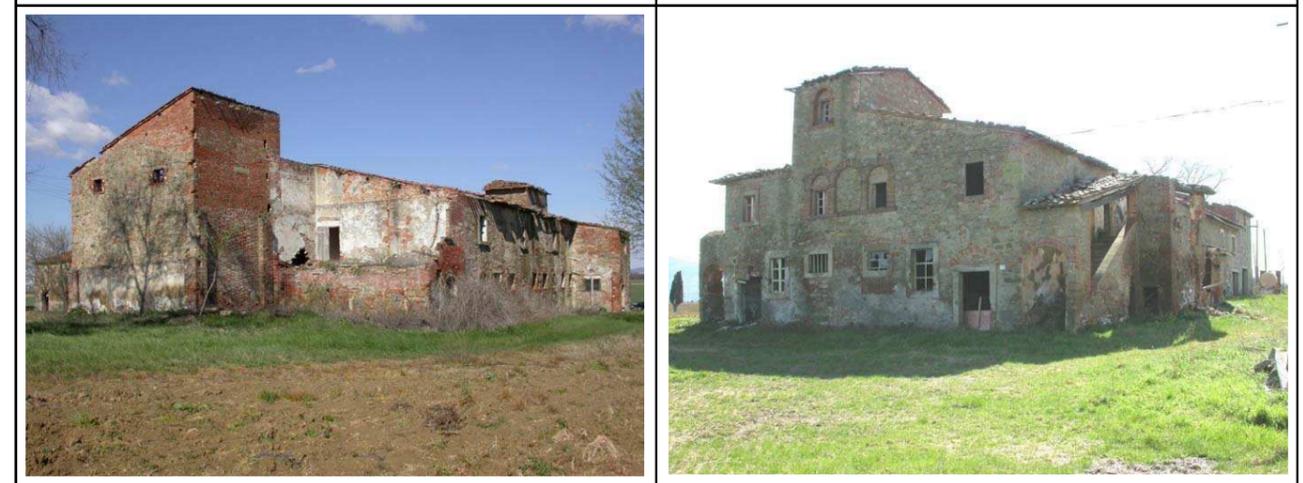
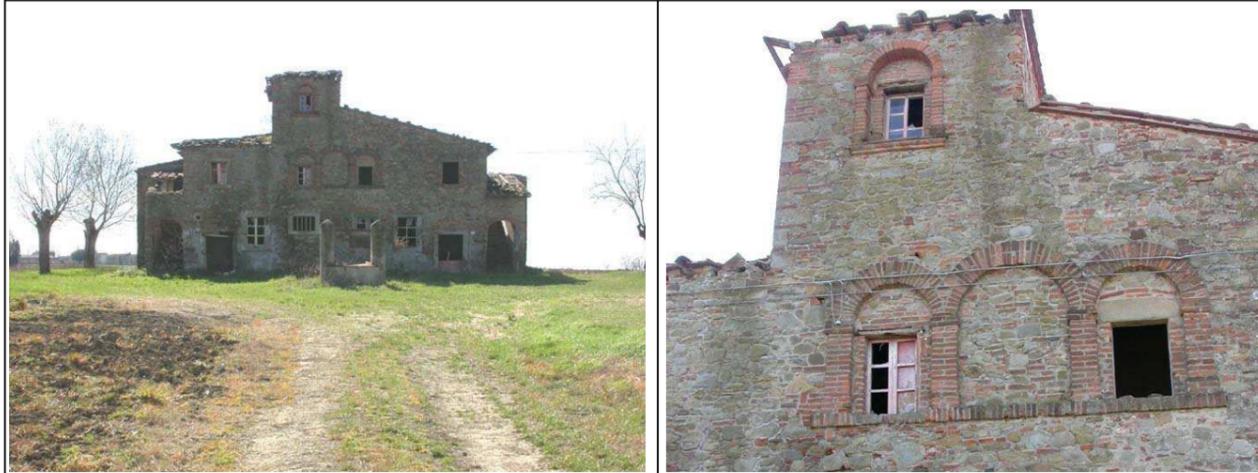
9. DOCUMENTAZIONE FOTOGRAFICA

5. INTERVENTI	<input type="checkbox"/> Trasformazioni assenti	<input checked="" type="checkbox"/> Trasformazioni presenti	6. STATO DI CONSERVAZIONE
T. Edilizie congrue	<input type="checkbox"/> Restauro/Ristrutturazione	<input type="checkbox"/> Restauro/Ristrutturazione	<input type="checkbox"/> Buono
<input type="checkbox"/> Volumi aggiunti	<input type="checkbox"/> Volumi aggiunti	<input type="checkbox"/> Alterazioni lievi	<input type="checkbox"/> Medio
	<input checked="" type="checkbox"/> Alterazioni gravi		<input type="checkbox"/> Cattivo
			<input checked="" type="checkbox"/> Pessimo
			<input type="checkbox"/> Rudere

7. NOTE EDIFICIO PRINCIPALE
 La scheda si riferisce all'abitazione bifamiliare riconducibile alla tipologia della "casa binata" di impianto settecentesco, appartenente alla proprietà dell'ordine di S. Stefano e caratterizzata dall'elegante torre centrale con loggia tripartita parzialmente amputata (c.f.r. aggregato rurale in loc. Ronzano, toponimo Vagnotti).

8. GIUDIZIO DI SINTESI : EA
 Valore tipologico - architettonico: **E**
 Livello di integrità: **A**

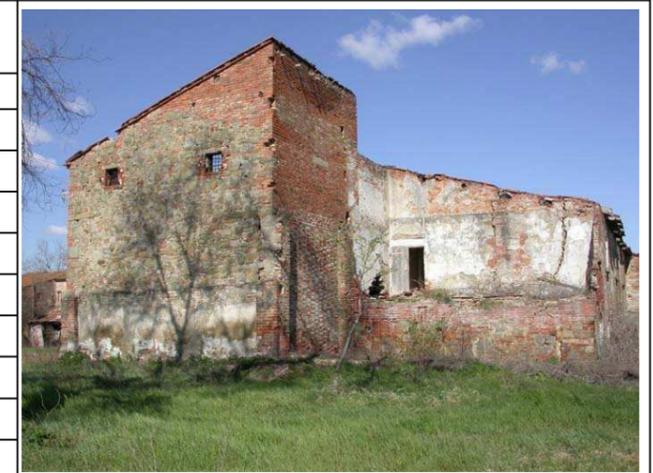
TIPOLOGIA	STATO DI CONSERVAZIONE
ATTIGUI	
<input type="checkbox"/> Capanna	
<input type="checkbox"/> Fienile	
<input type="checkbox"/> Stalla	
<input checked="" type="checkbox"/> Porcilaia	<i>Rudere</i>
<input checked="" type="checkbox"/> Essiccatoio	<i>Pessimo</i>
<input type="checkbox"/> Rimessa	
<input checked="" type="checkbox"/> Forno	<i>Rudere</i>
<input type="checkbox"/> Multifunz.

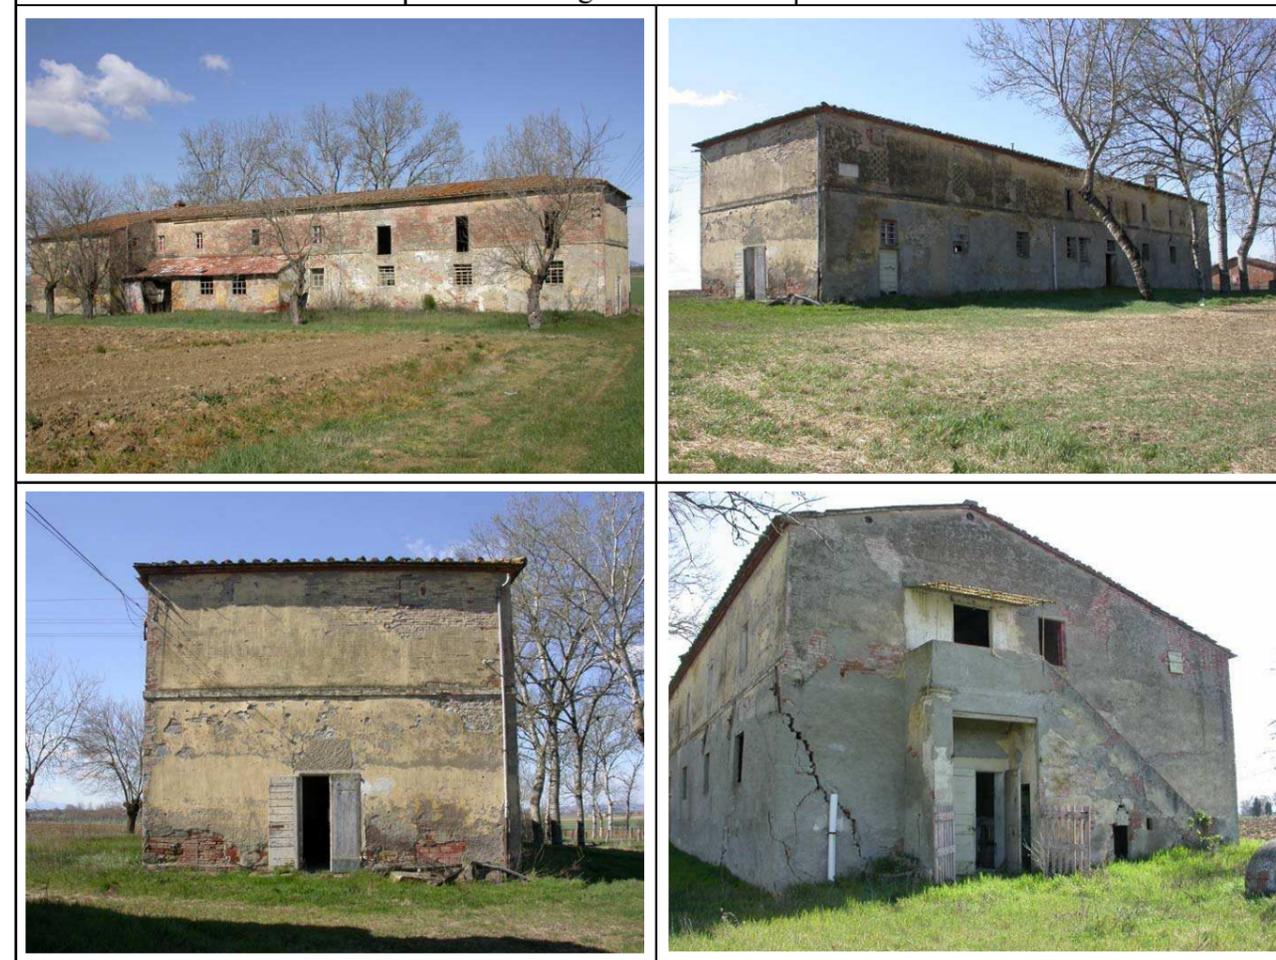
5. INTERVENTI		6. STATO DI CONSERVAZIONE
<input type="checkbox"/> Trasformazioni assenti	<input checked="" type="checkbox"/> Trasformazioni presenti	<input type="checkbox"/> Buono
T. Edilizie congrue	T. Edilizie non congrue	<input type="checkbox"/> Medio
<input type="checkbox"/> Restauro/Ristrutturazione	<input type="checkbox"/> Restauro/Ristrutturazione	<input checked="" type="checkbox"/> Cattivo
<input type="checkbox"/> Volumi aggiunti	<input type="checkbox"/> Volumi aggiunti	<input type="checkbox"/> Pessimo
	<input checked="" type="checkbox"/> Alterazioni lievi	<input type="checkbox"/> Rudere
	<input type="checkbox"/> Alterazioni gravi

7. NOTE EDIFICIO PRINCIPALE
 La scheda si riferisce all'unità edilizia a due livelli, a forte sviluppo orizzontale e con scala esterna sul lato corto, che comprende i locali ad uso residenziale e i rustici.

8. GIUDIZIO DI SINTESI : MT
 Valore tipologico - architettonico: **M**
 Livello di integrità: **T**

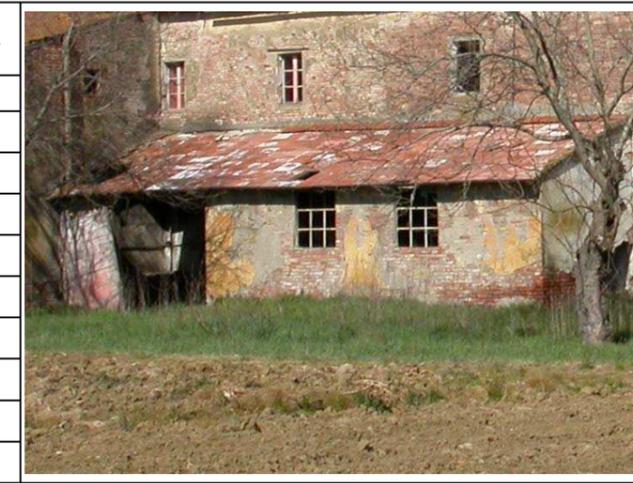
TIPOLOGIA	STATO DI CONSERVAZIONE
ATTIGUI	
<input type="checkbox"/> Capanna	
<input type="checkbox"/> Fienile	
<input type="checkbox"/> Stalla	
<input checked="" type="checkbox"/> Porcilaia	<i>Pessimo</i>
<input checked="" type="checkbox"/> Essiccatoio	<i>Pessimo</i>
<input type="checkbox"/> Rimessa	
<input type="checkbox"/> Forno	
<input type="checkbox"/> Multifunz.

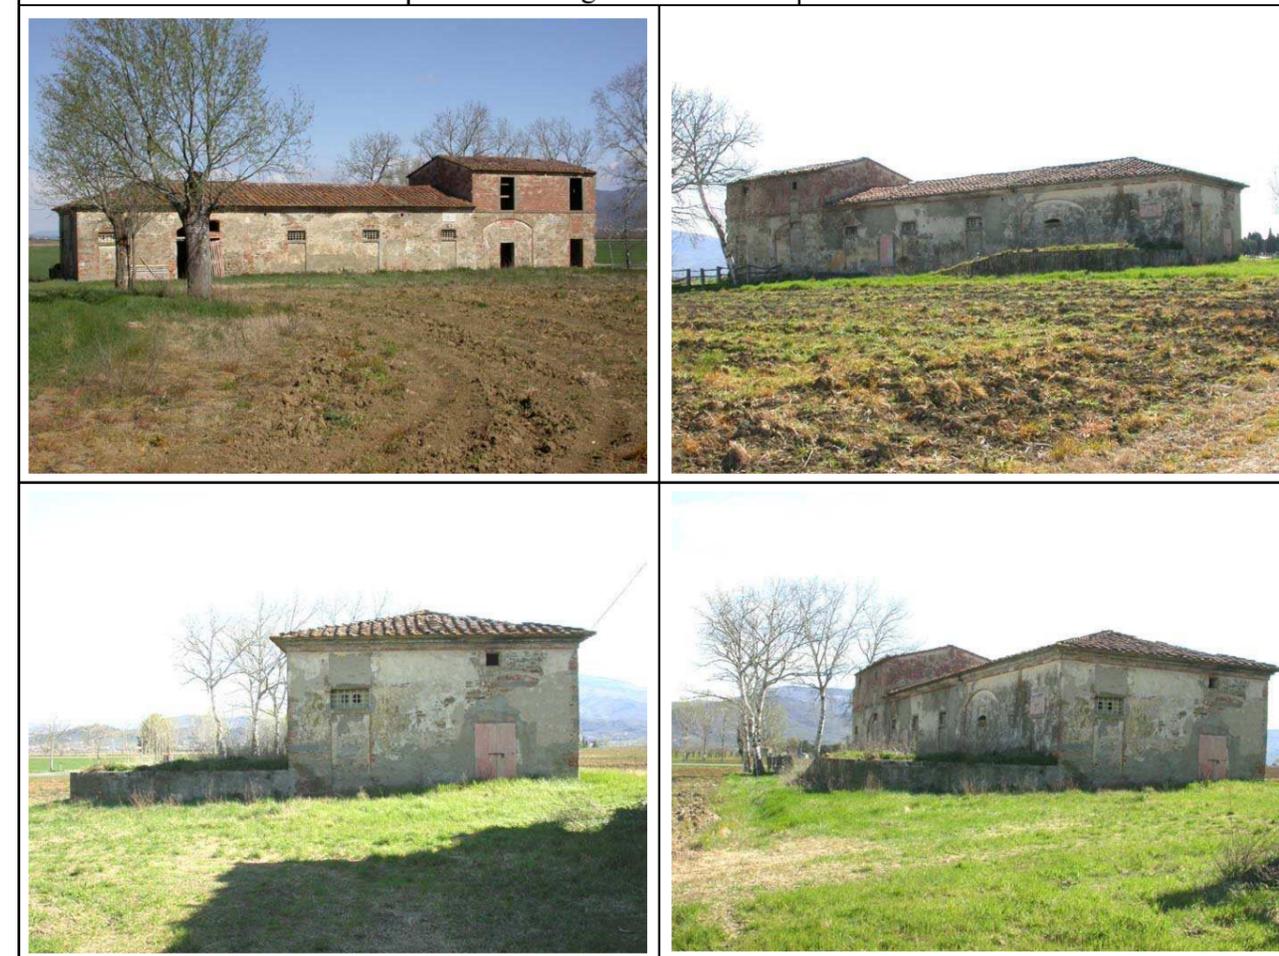
5. INTERVENTI	<input type="checkbox"/> Trasformazioni assenti	<input checked="" type="checkbox"/> Trasformazioni presenti	6. STATO DI CONSERVAZIONE
T. Edilizie congrue	<input type="checkbox"/> Restauro/Ristrutturazione	<input type="checkbox"/> Restauro/Ristrutturazione	<input type="checkbox"/> Buono
<input type="checkbox"/> Volumi aggiunti	<input type="checkbox"/> Alterazioni lievi	<input checked="" type="checkbox"/> Alterazioni gravi	<input type="checkbox"/> Medio
			<input checked="" type="checkbox"/> Cattivo
			<input type="checkbox"/> Pessimo
			<input type="checkbox"/> Rudere

7. NOTE EDIFICIO PRINCIPALE
<i>La scheda si riferisce al corpo edilizio a sviluppo orizzontale adibito a stalle successivamente sopraelevato ad una estremità.</i>

8. GIUDIZIO DI SINTESI : RA
Valore tipologico - architettonico: R
Livello di integrità: A
